## DE MYTHE VAN DE RETOUR À L'ORIGINE AUTHENTICITEIT EN INTERPRETATIE IN DE CONSERVATIE-RESTAURATIE

### LE MYTHE DU RETOUR À L'ORIGINE LE CONSERVATEUR FACE À L'AUTHENTICITÉ ET L'INTERPRÉTATION

BRK - APROA STUDIEDAGEN  
JOURNÉES D'ÉTUDE APROA - BRK

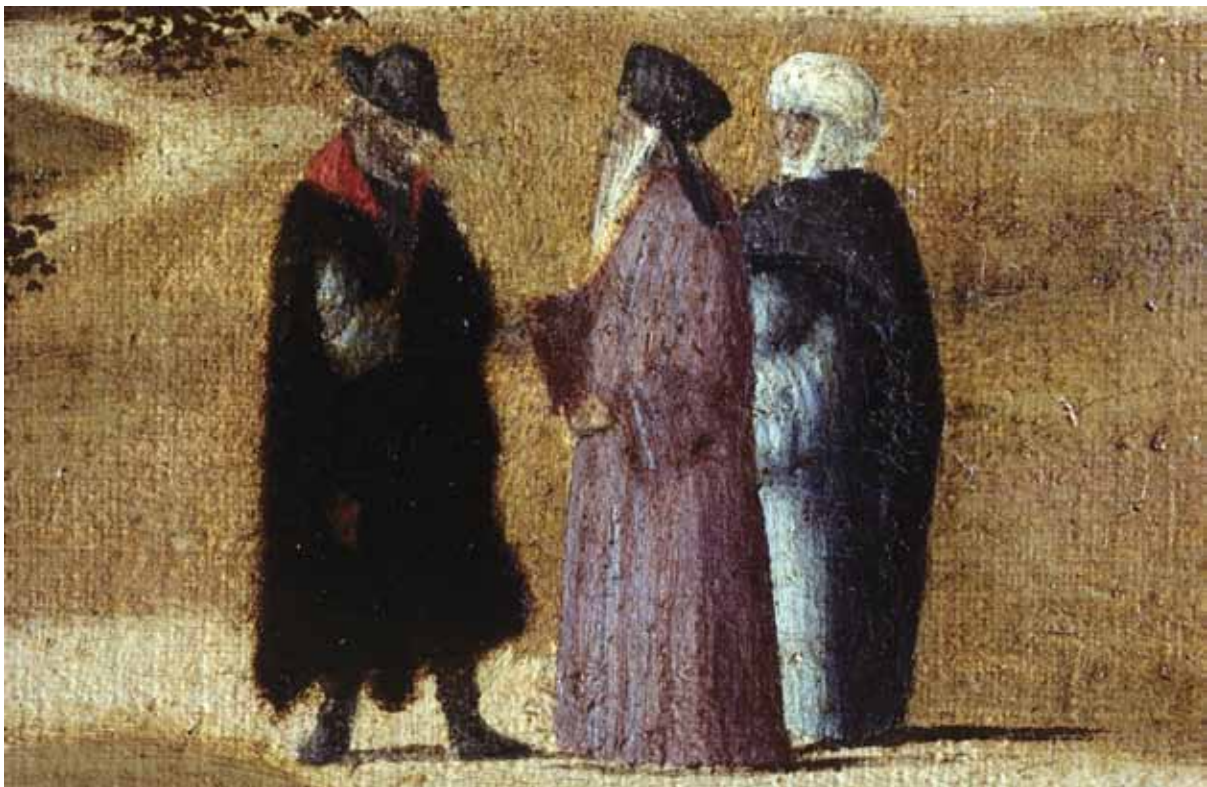
La prédication de Saint Etienne de Carpaccio (Louvre): la couleur originale verte du vêtement du personnage de gauche est devenue brun roux, par transformation irréversible du vert de cuivre (toutes les illustrations de cet article: © C2RMF)

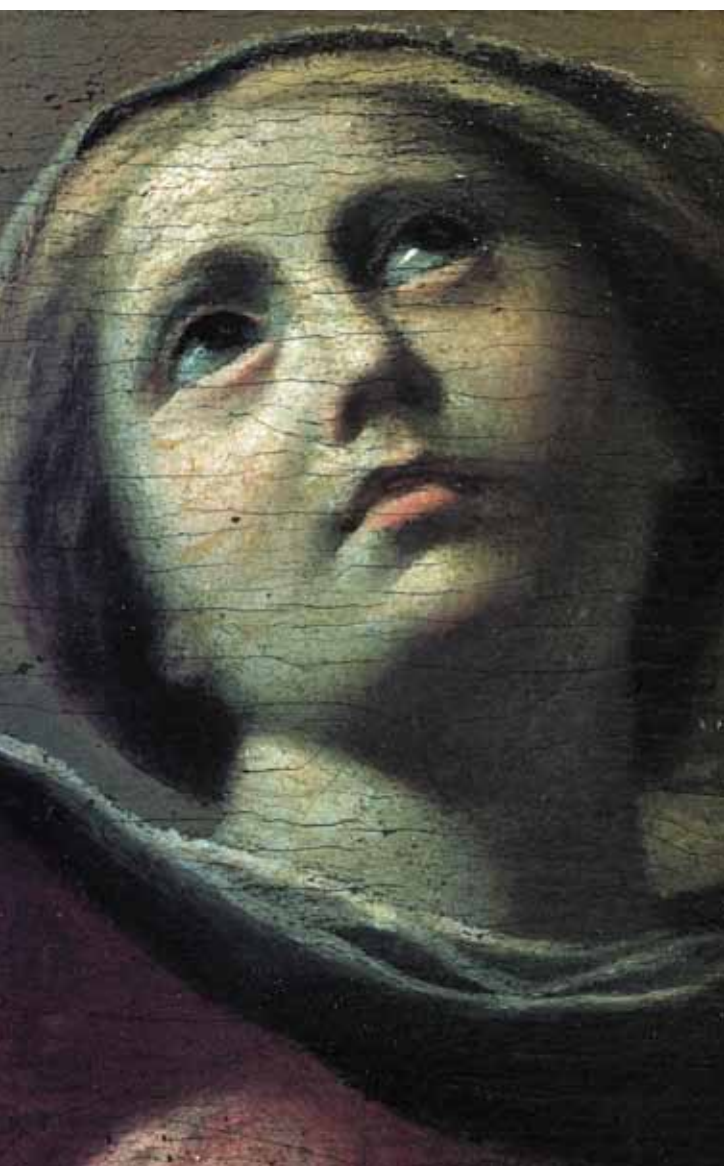
L'Assomption (Louvre), le visage de la Vierge: la transparence accrue de la carnation confère au visage une valeur générale bleuâtre due à la couleur bleue indigo du support de soie

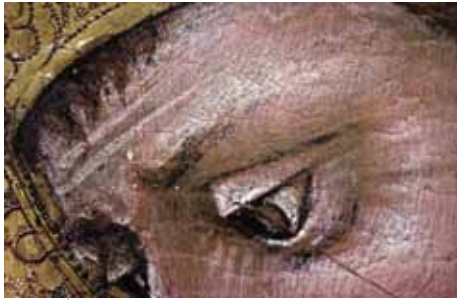
Neri di Bicci, Le couronnement de la Vierge (Avignon, Musée du petit palais), détail du visage du Christ: la carnation claire a été laissée sous le voile gris de la patine

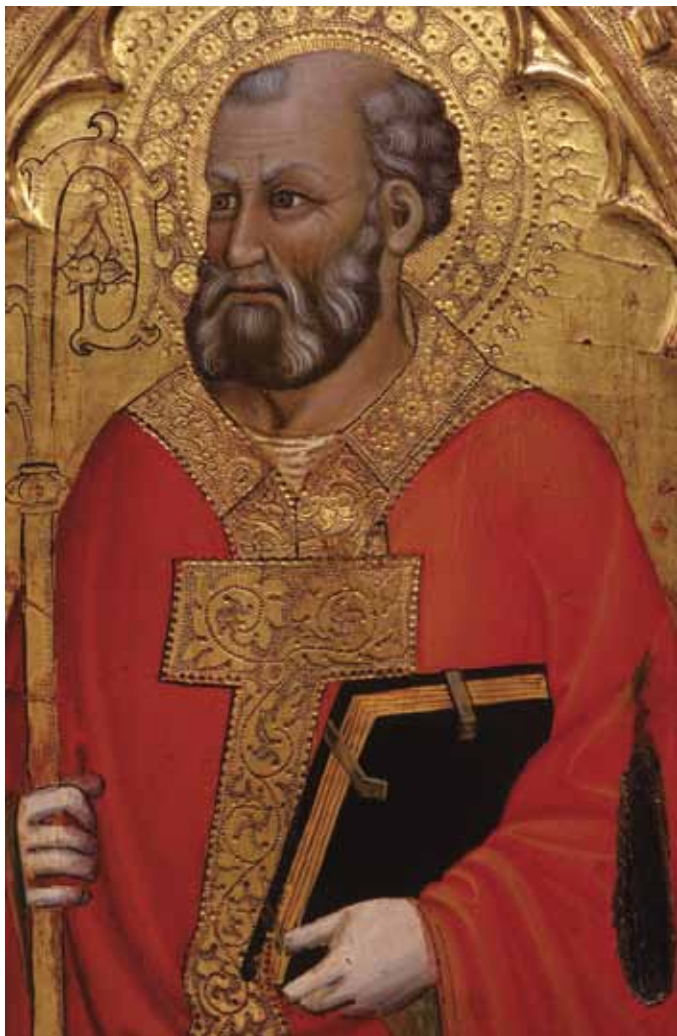
Cecco di Pietro, Saint Nicolas (Avignon, Musée du petit palais), détail du vêtement rouge: la forme de la brûlure témoigne de l'usage original religieux de ce tableau sur un autel portant des bougies: une telle patine d'utilisation a été conservée

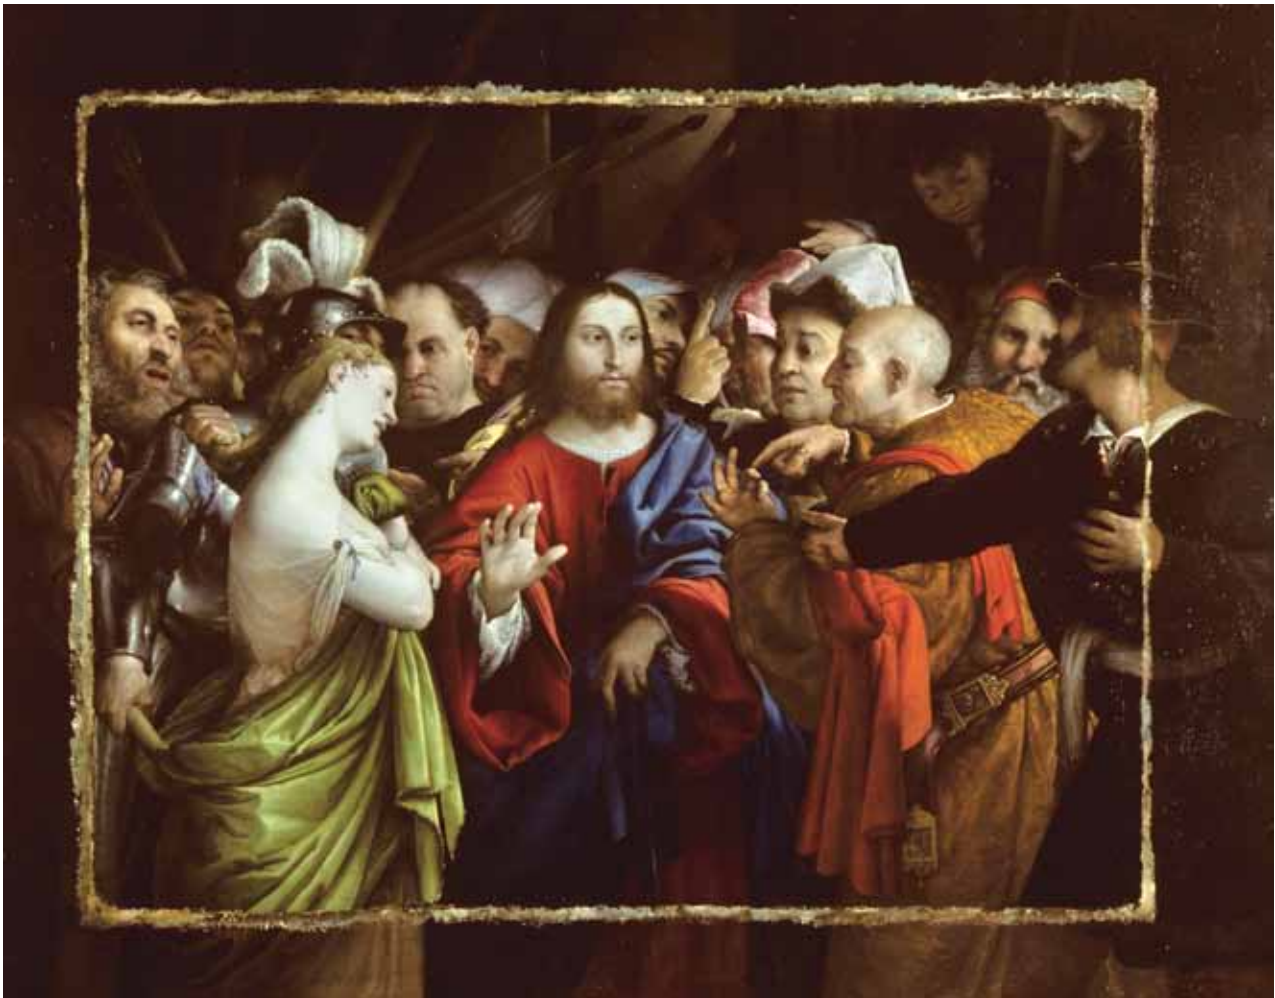
Lorenzo Lotto, *Le Christ et la Femme adultère* (Louvre), vue d'ensemble. Agrandie très tôt, dès le 17<sup>ème</sup> siècle, l'œuvre a été nettoyée dans sa partie originale mais laissée en l'état sur tout son pourtour, avec les repeints d'agrandissement, lors de la récente restauration: dus au passage des hommes sur l'œuvre, ces témoins de l'histoire du goût ont été préservés

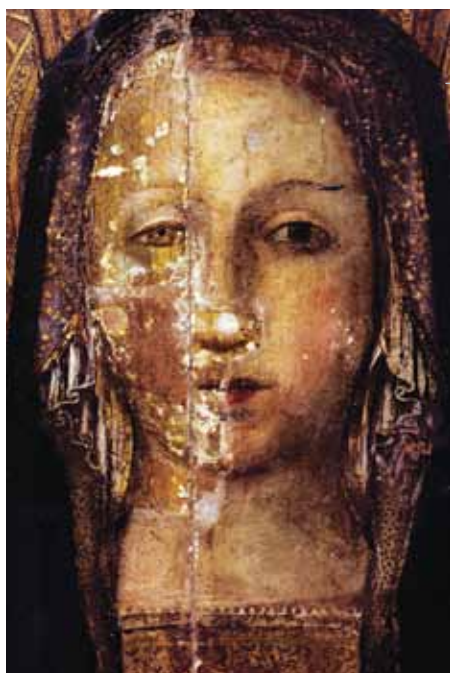
Antonio Alberti, La Vierge et l'Enfant. (Avignon, Musée du petit palais)

Début du nettoyage: à droite le repeint opaque et blanchâtre du 19<sup>ème</sup> siècle; à gauche en bas, repeint ancien roux, à gauche en haut, apparaissent la forme de l'œil et la carnation originales du 15<sup>ème</sup> siècle

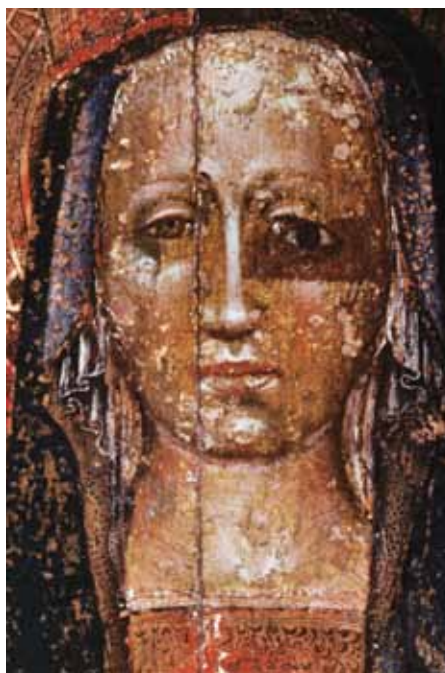
Nettoyage en cours: subsiste encore une partie du repeint intermédiaire qui avait transformé la place et la forme des yeux

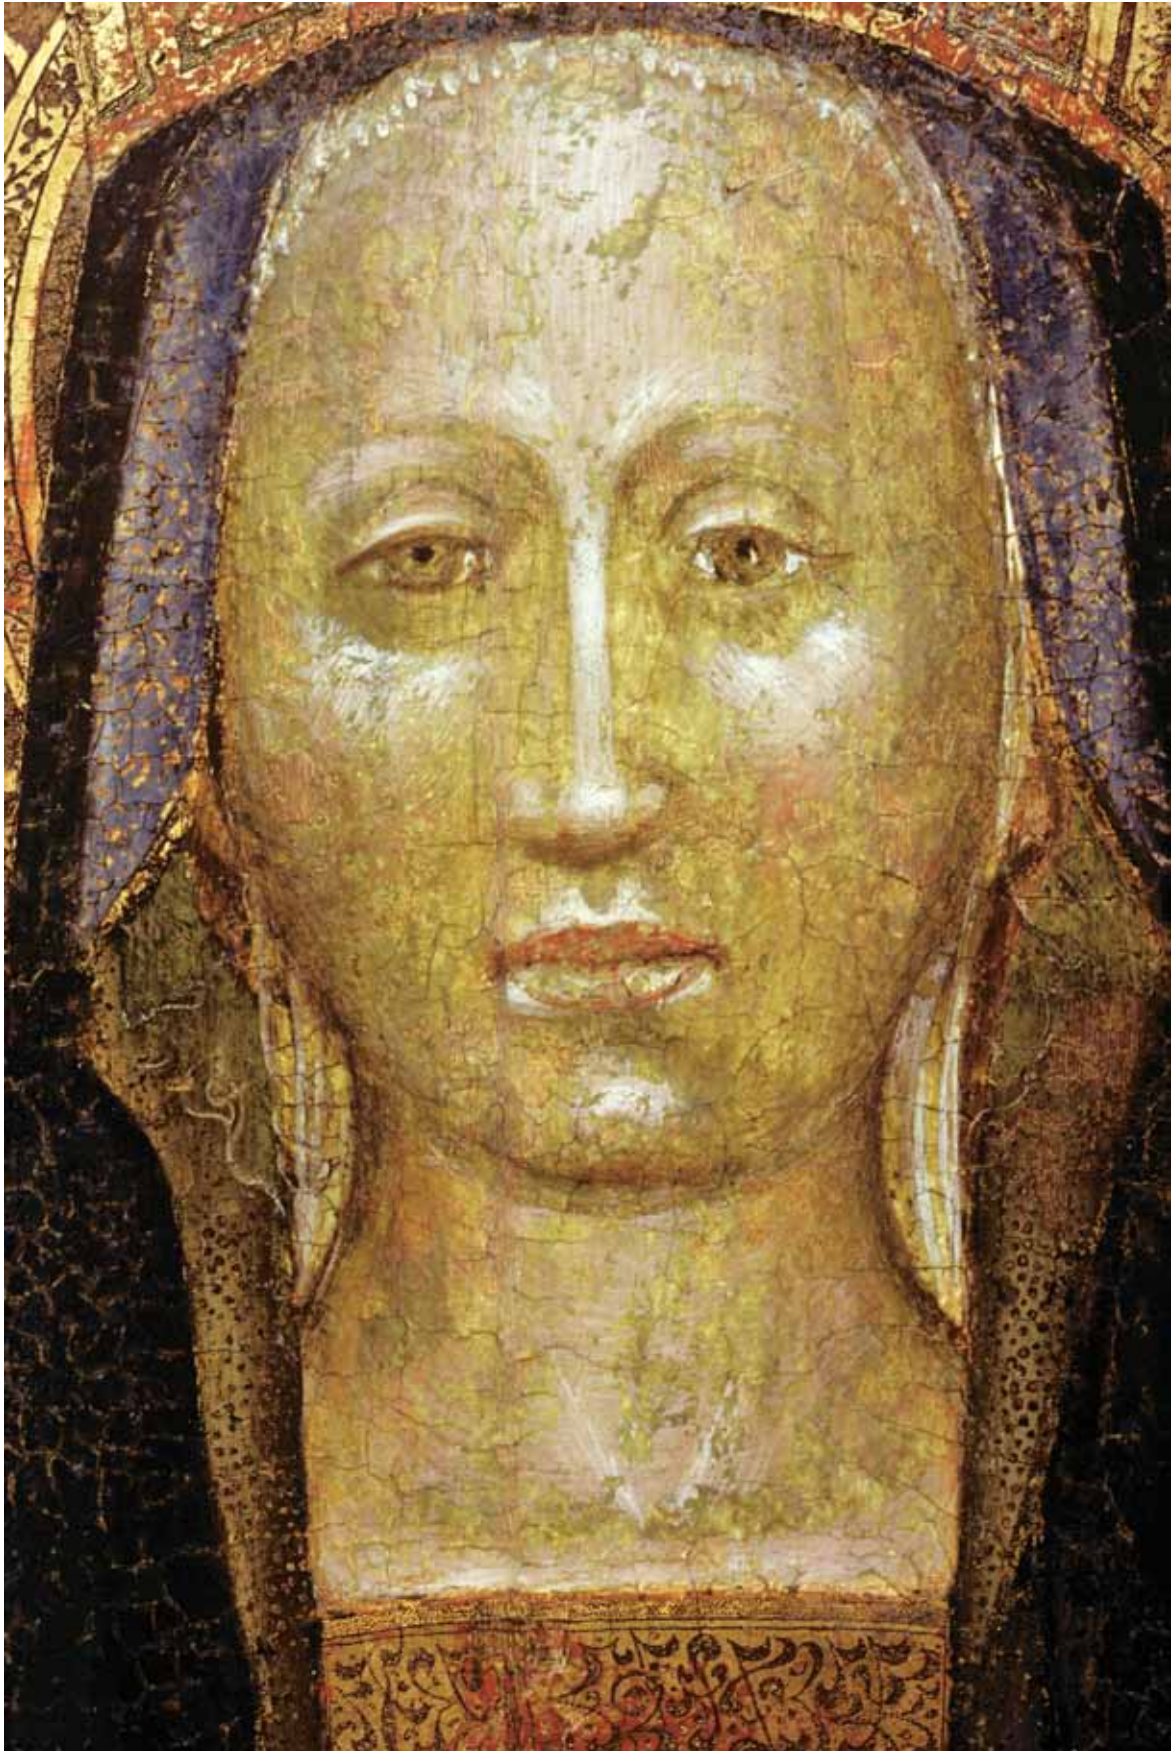
Après purification et réintégration minimale: le travestissement de l'original était si grand que la suppression des deux repeints successifs, intervention à finalité esthétique, s'imposait

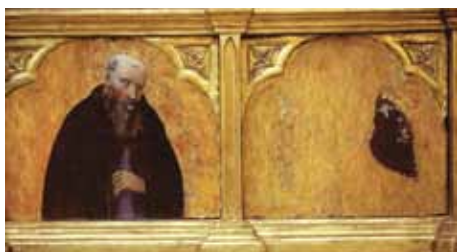
Détail d'un buste, dans la partie inférieure du panneau de St Jacques. L'existence du cadre doré a exigé de compléter les immenses lacunes du panneau de droite: ce contexte a fait choisir un ton neutre équivalent à l'or en tratteggio et a fait abandonner la présentation puriste, bois nu, que ce panneau, s'il avait été seul, aurait justifié mais pas lorsque, élément du polyptyque, il n'en représente que moins de 1/5.

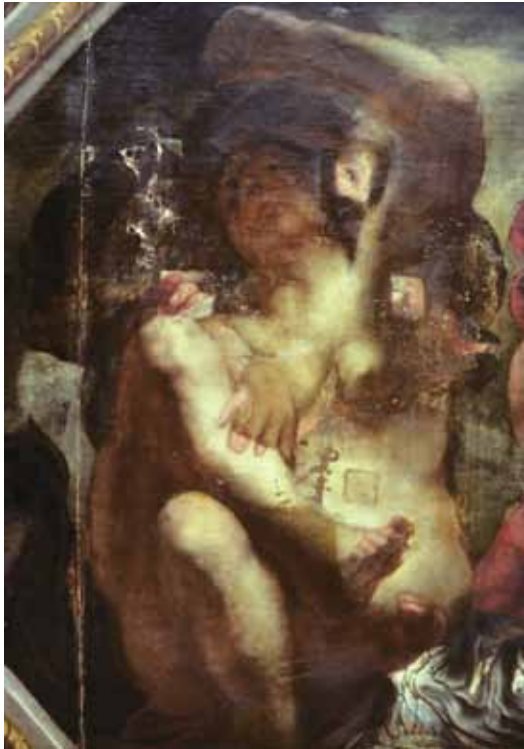
Jordaens, Les poissons (Paris, Sénat, bibliothèque). Un des douze signes du Zodiaque qui décoraient la maison de l'artiste à Anvers. La série, passée dans le marché de l'art au 18<sup>ème</sup> siècle, a été achetée en 1802 par le Sénat pour la maroufler sur la voûte de l'ancienne bibliothèque. La composition fit l'objet d'une mise au goût du jour, peut-être par la peintre Naigeon, sous la forme de sages jambes croisées repeintes sur les amples formes féminines de la base du dos de la figure baroque anversoise

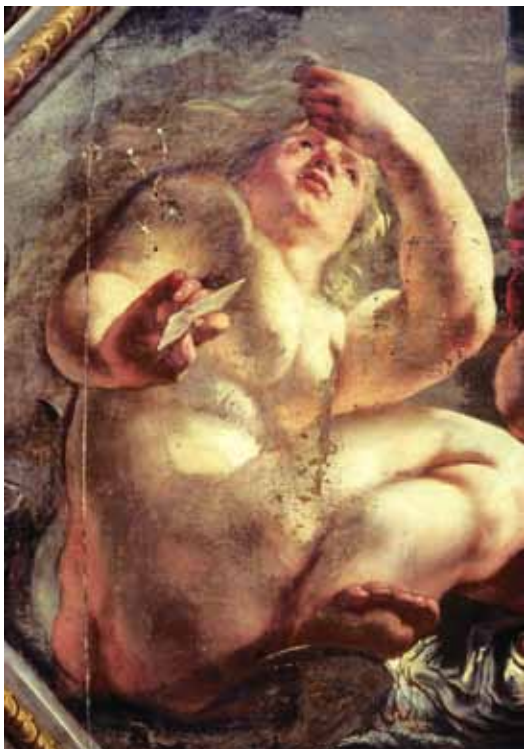
Après la suppression de la rénovation du début du 19<sup>ème</sup> siècle on redécouvre l'état actuel de l'œuvre du 17<sup>ème</sup> siècle

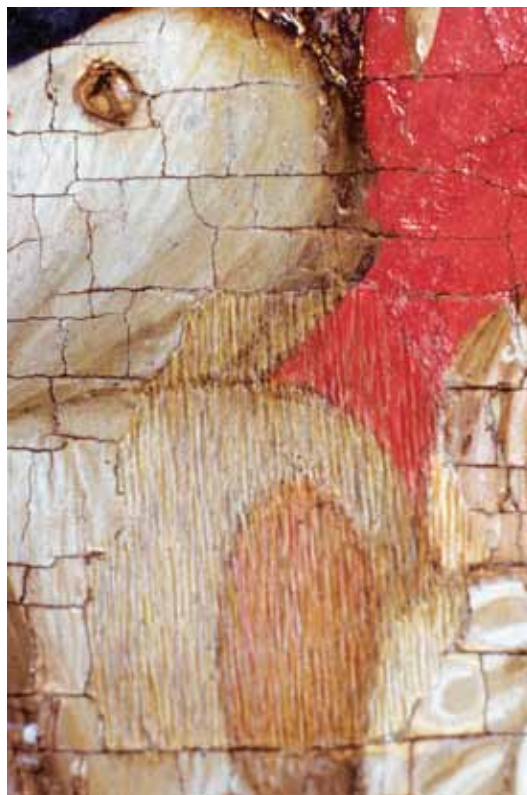
Détail du dos d'un pénitent. Un tratteggio modulé a permis, d'une manière visible pour tous, de reconstituer, à partir de références anciennes, les formes perdues du dos présenté nu, prêt à recevoir des coups de flagellation

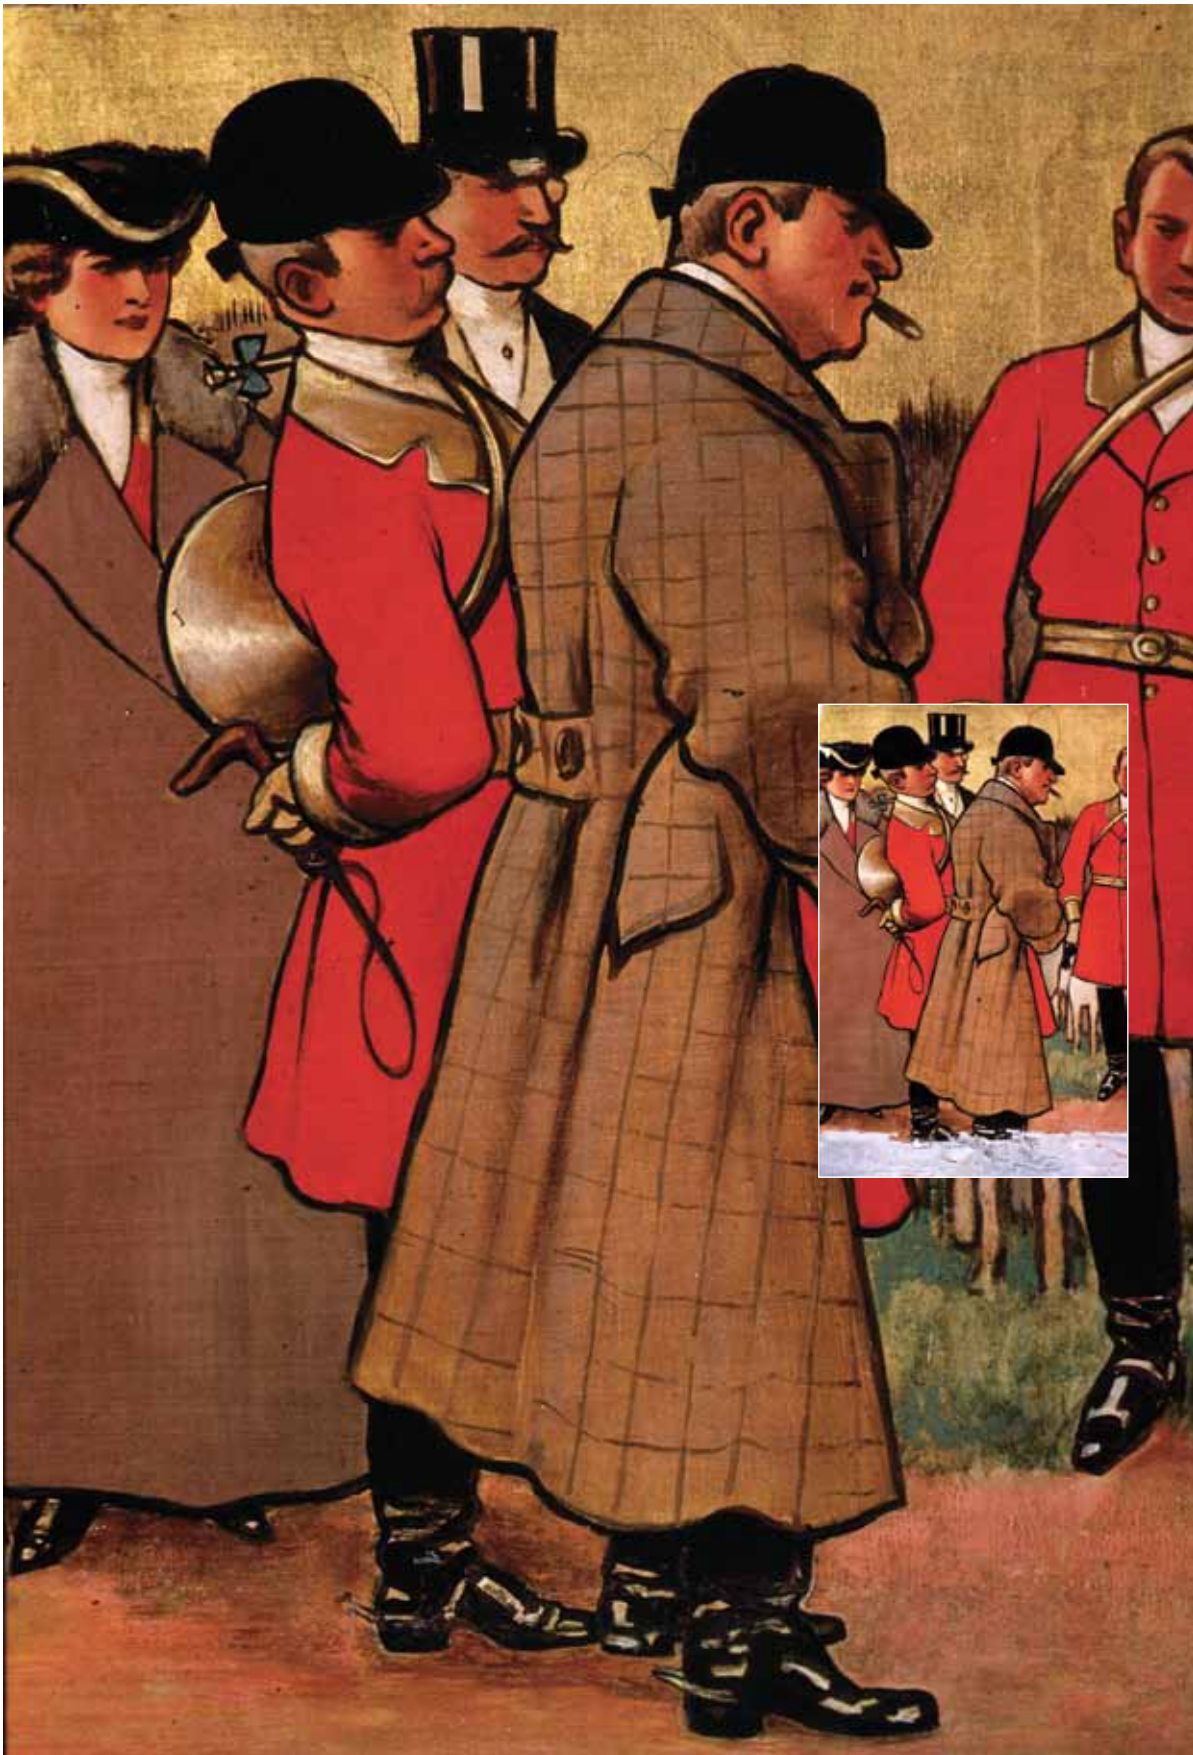
Albert  
Guillaume, Le  
rapport (Sen-  
lis, Musée des  
beaux arts) -  
Détail, formes  
lacunaires

Après reconstruction: dans les lacunes le restaurateur a ajouté le dessin et des couleurs pour compléter la base des figures, les chaussures des hommes marchant; aucune référence ancienne ne pouvait servir de guide: l'extrapolation a été utile pour cette reconstruction

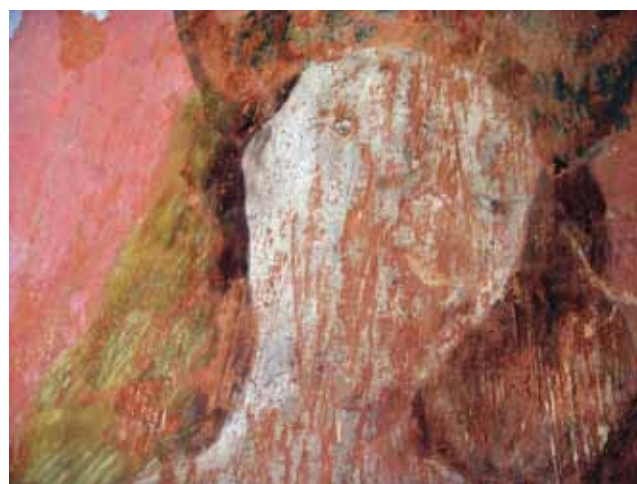
Vergevoerde slijtage op een muurschildering in de Michielskerk in Sint-Lievens-Houtem (foto E. Jacobs)

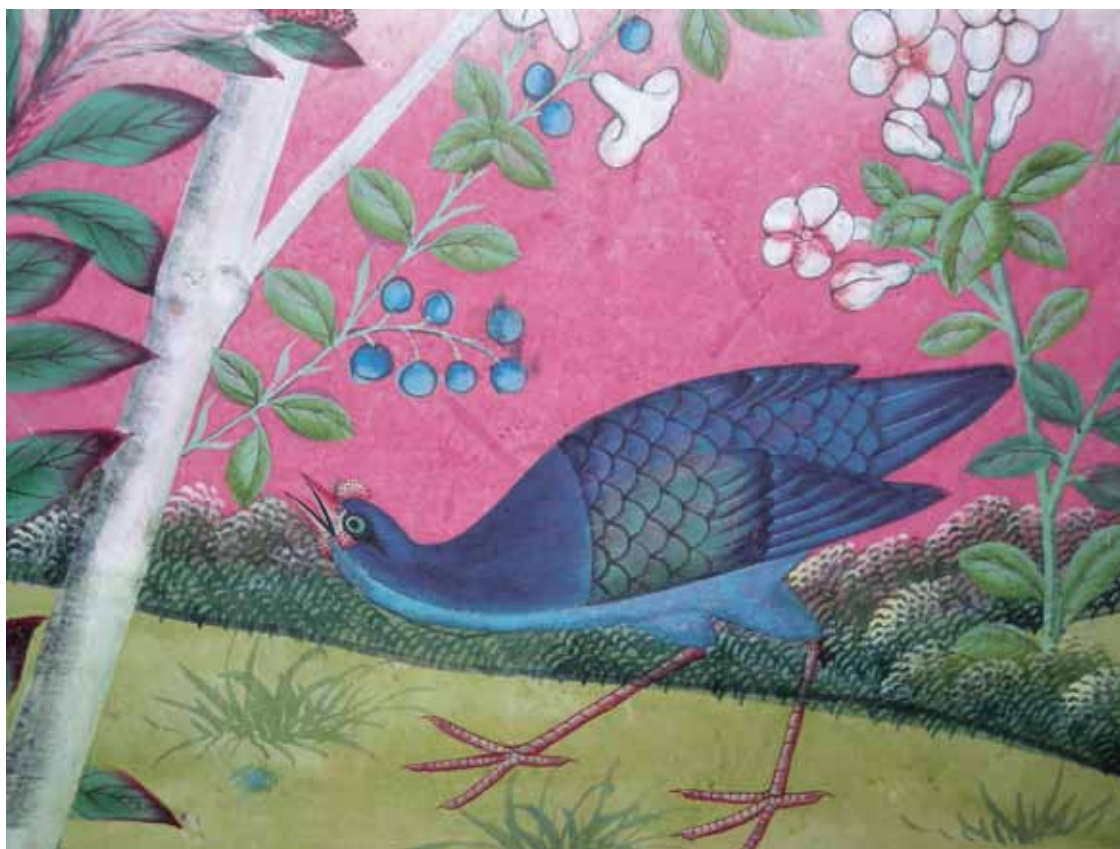
Geschilderd behangsel in het kasteel van Hingene: perfecte bewaring van de kleuren achter een meubel, twee gradaties van verkleuringen achter een schilderij

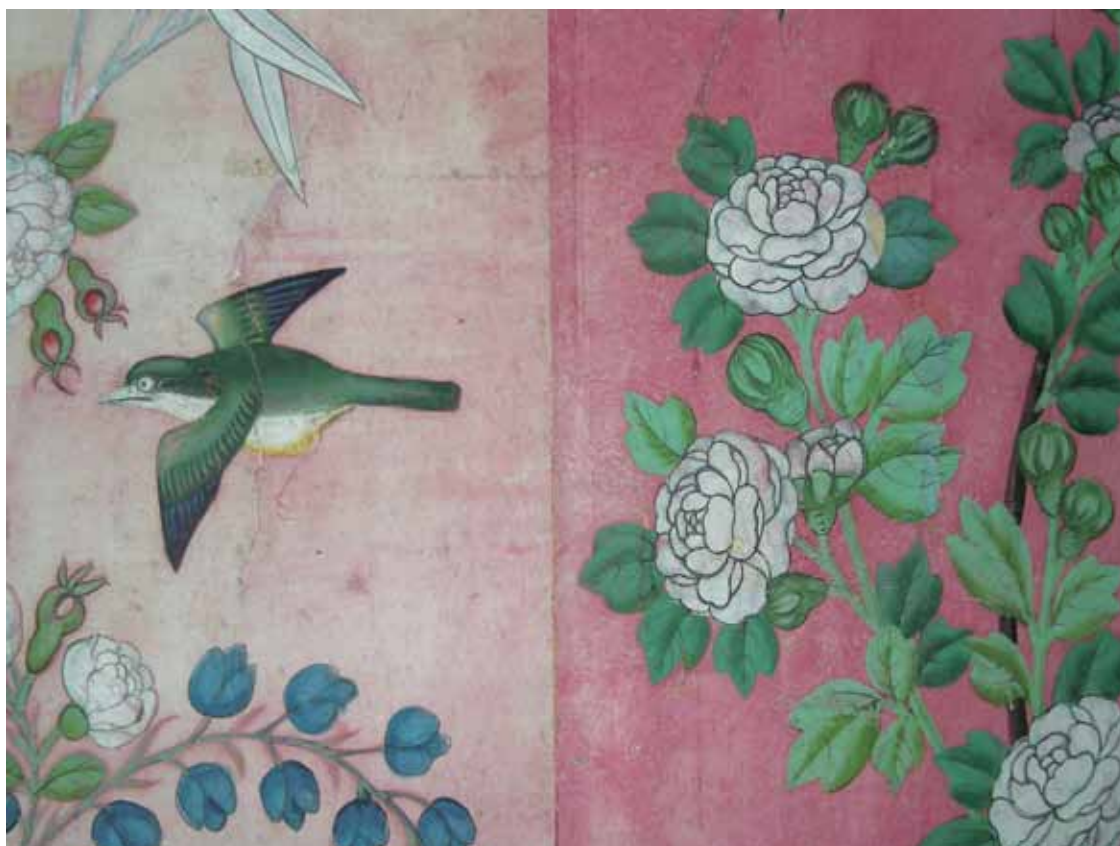
Verkleuringen van de beschildering van 1927 in de atelierflat van Jozef Peeters aan de Gerlachekaai in Antwerpen: onder de schilderijen van het atelier zijn de 'oorspronkelijke' grijstinten in verschillende gradaties bewaard

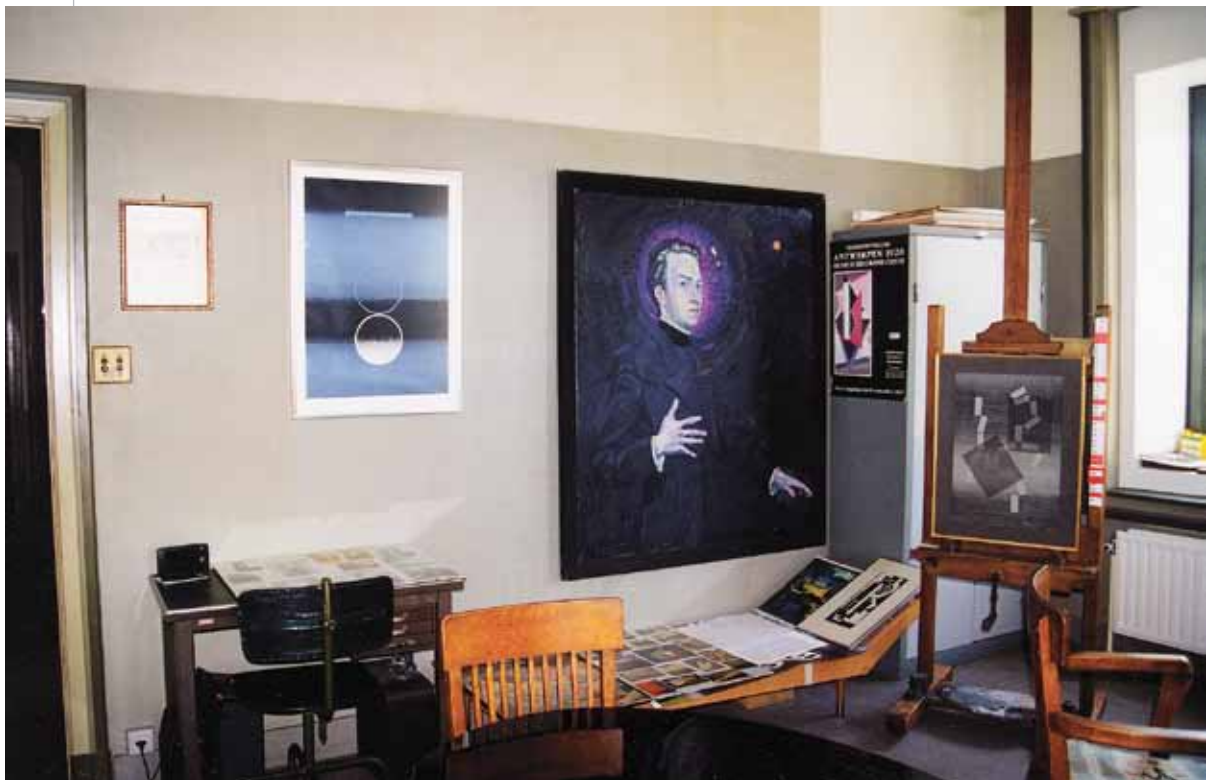
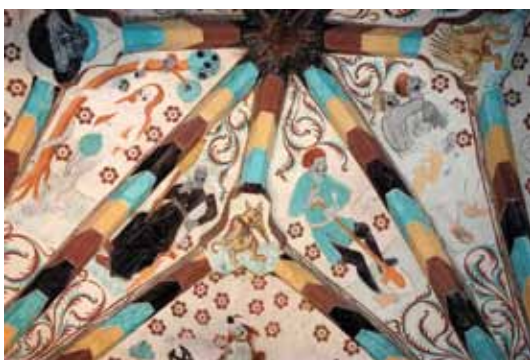
Nooit overkalkte muurschilderingen in de kerk van Häckeberga (Zweden) met onomkeerbare chemische verandingsprocessen: het azurietblauw is groen geworden en het vermiljoenrood is bruinzwart verkleurd.

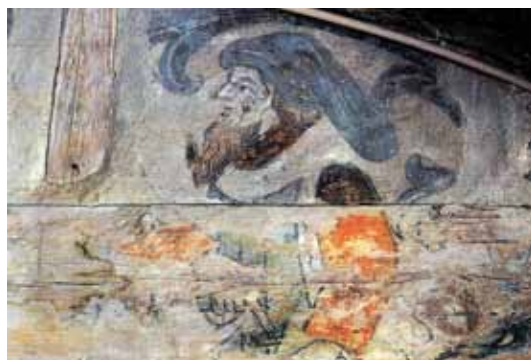
In dezelfde kerk bleef de originele oranje tint wel bewaard op het onderste gedeelte, dat niet op pleisterwerk, maar op hout geschilderd is.

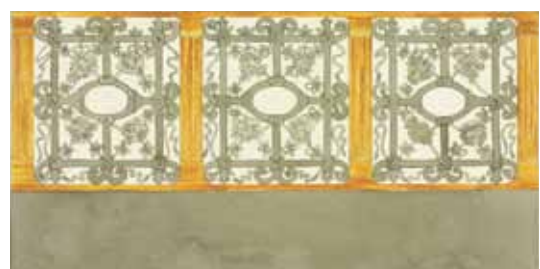
Reconstructies van een renaissancedecor in een huis aan de Goezenputstraat in Brugge: tekening en aquarel (P. Schurmans)

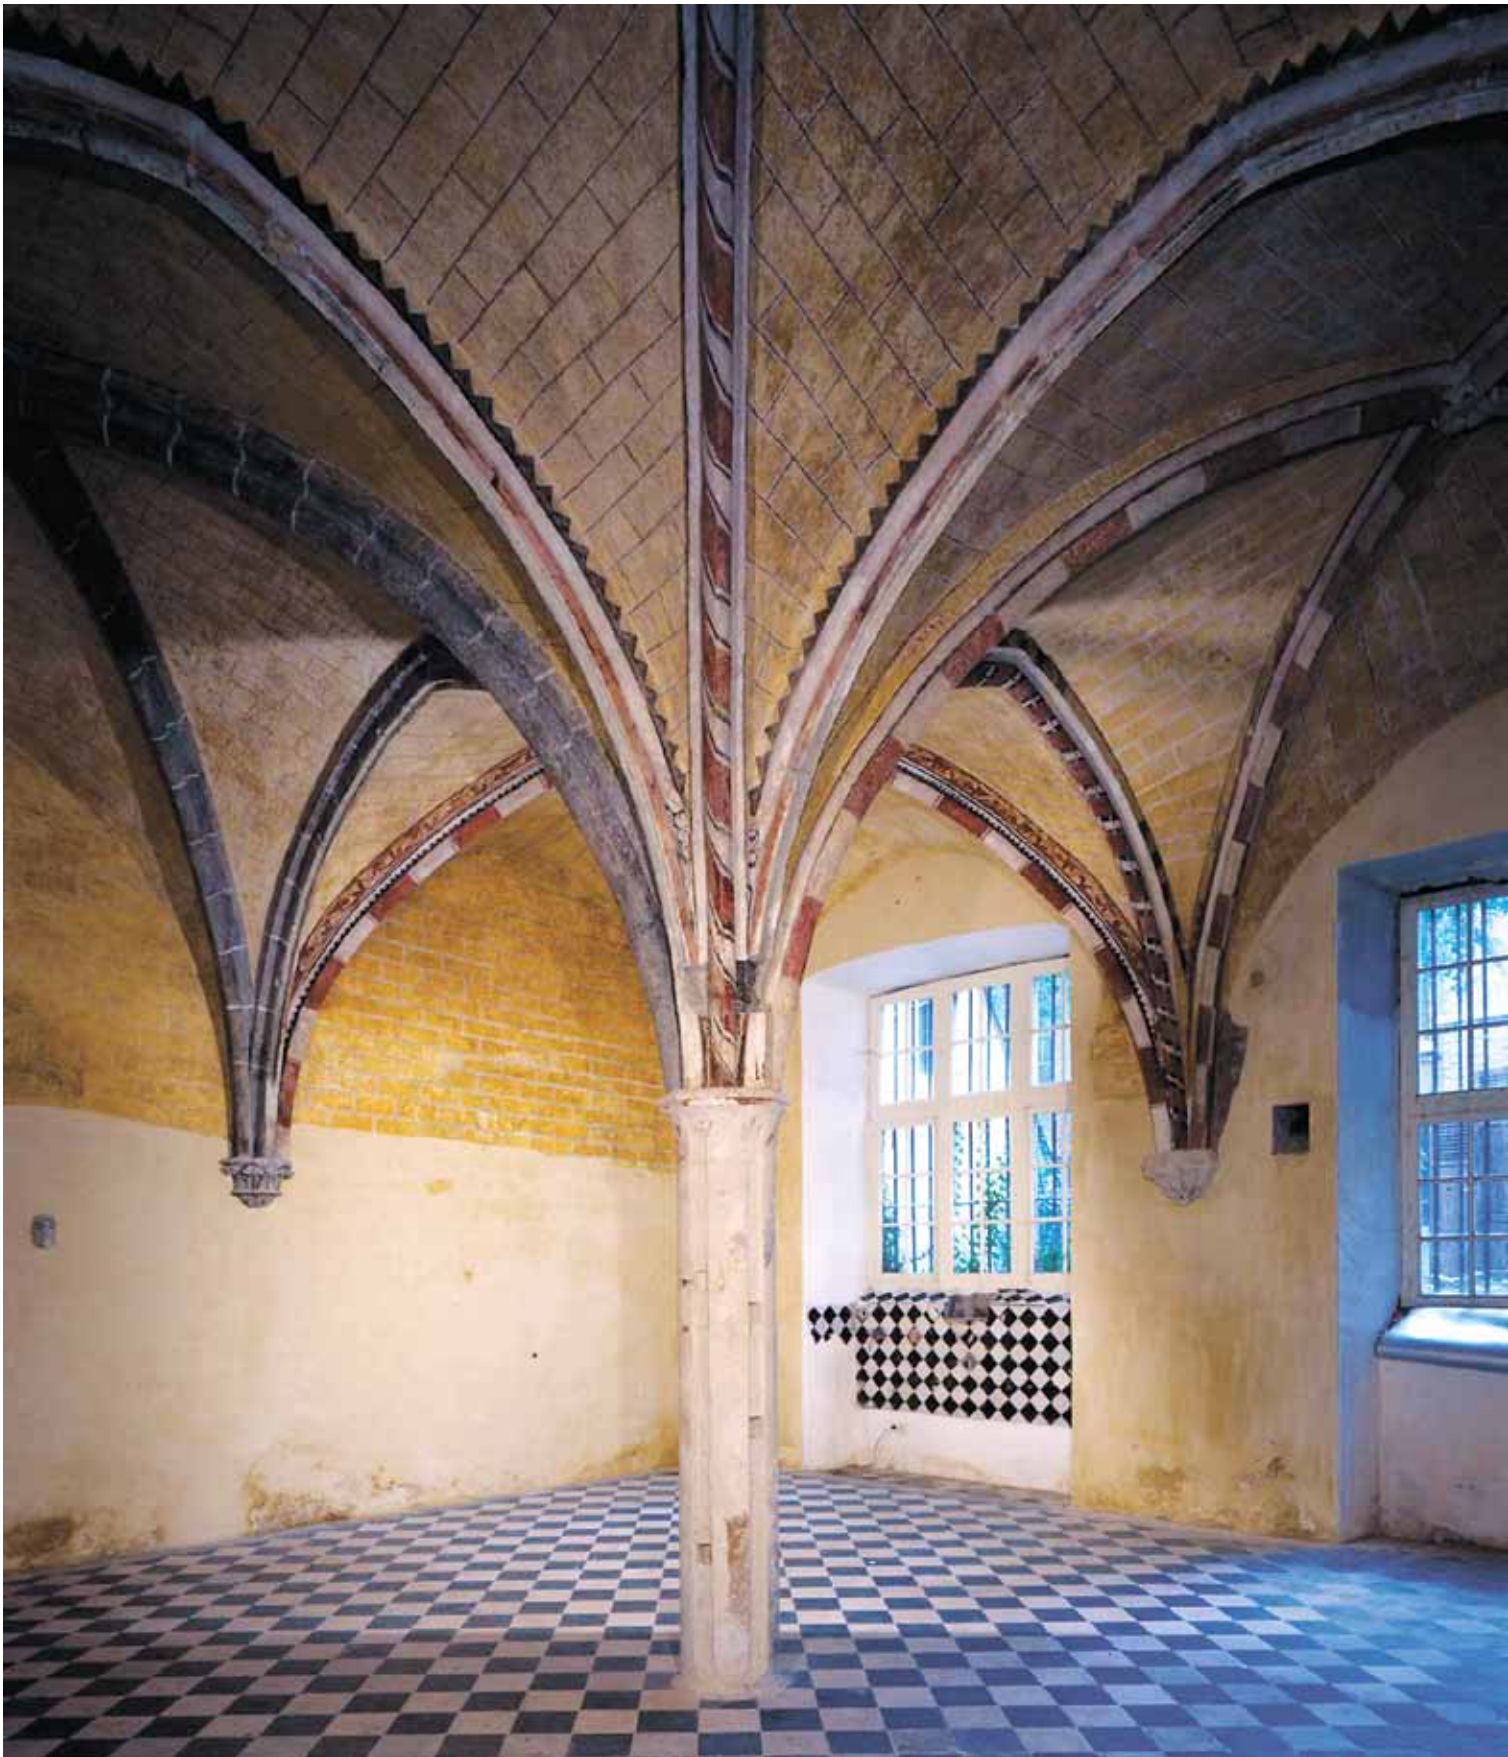
Sacristie van de Predikherenkerk in Leuven met 13<sup>de</sup>-eeuwse architectuurpolychromie en kopie van de motieven op aquarel zie volgende pagina (P. Schurmans)

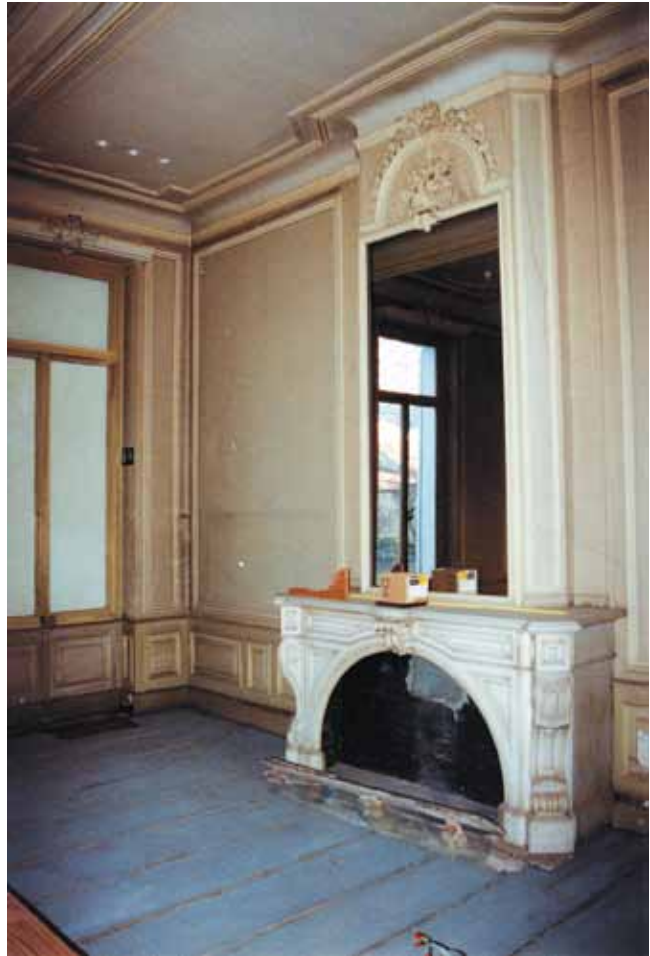
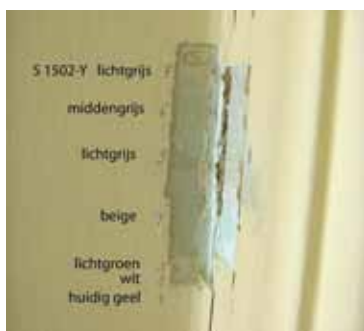
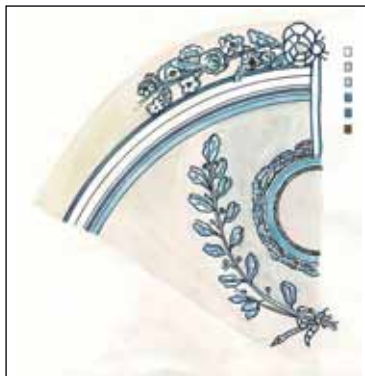
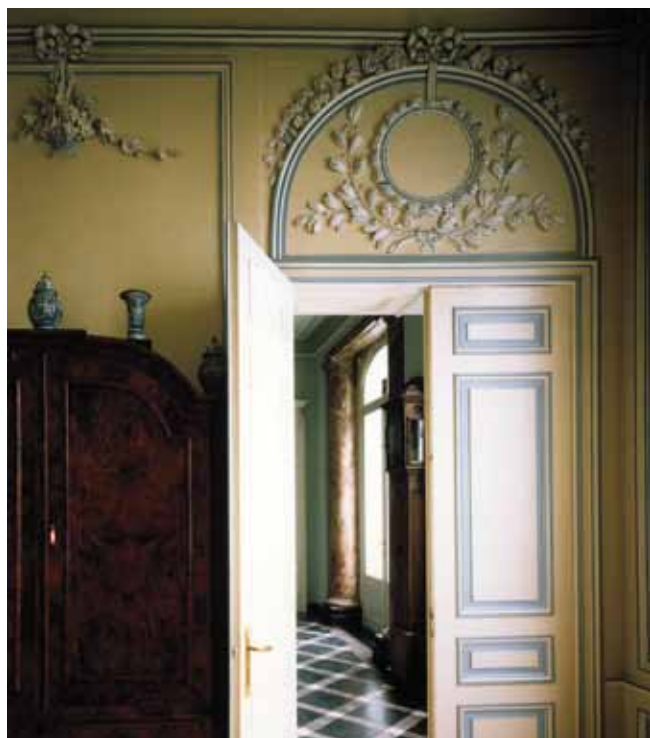
Reconstructie van de kleuren in een 18de-eeuws pand aan de Broelkaai in Kortrijk, nu stedelijk museum: salon vóór behandeling, stratigrafische kleurvensters, reconstructie in aquarel en uiteindelijke uitvoering (aquarel E. Jacobs)

Na een uitgebreid afwerkingslagenonderzoek in de interieurs van het 18<sup>de</sup>-eeuws pand aan de Broelkaai in Kortrijk, werd voor een aantal vertrekken voor een reconstructie geopteerd<sup>[5]</sup>. Sommige salons hadden delen van hun oorspronkelijke afwerking bewaard, zoals de schouwen, de lambriseringen met profiellijsten en het stucwerk. Vooral het salon aan de tuinzijde, de oorspronkelijke woonkamer, lag er zielig bij in haar verschaalde vuilwitte tinten. Het kunsthistorisch onderzoek spitste zich toe op de geschiedenis van het gebouw, de oorspronkelijke aankleding en bemebeling en op de originele functies van de vertrekken, die hun invloed hadden op de decoratie. Zo zijn in het vroegere muzieksalon verwijzingen naar de muziek verweven in de iconografie van de versiering. Het kleuronderzoek verwees naar een oorspronkelijke schildering met vele tinten van blauw, wit en goud. Na het noteren van alle referenties volgens het NCS (Natural Colour System)-systeem, met eveneens aandacht voor de oorspronkelijke textuur, uitzicht, glans, dikte e.a., werd van de geschilderde motieven een reconstructie in aquarel uitgevoerd. Al deze gegevens dienden als basis voor de herschildering. Ook de andere kamers en de inkomst- en traphal werden zo aangepakt. Verdwenen elementen zoals de geschilderde doeken in het muzieksalon, bestaan nog, maar konden evenwel niet gerecupereerd worden. Ze werden vervangen door een sober textielbehang.

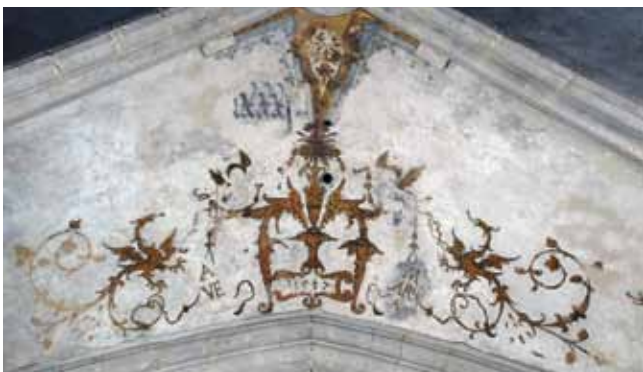
Didactisch-documentaire optie voor één gewelfvlak, waarbij de schilderijen van middeleeuwen en renaissance allebei zichtbaar gelaten zijn (foto K. Vandevorst VIOE)

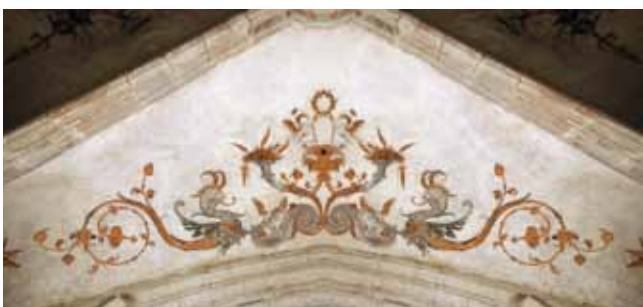
Virtuele retouche van een gewelfvlak, niet in situ uitgevoerd (E. Jacobs)

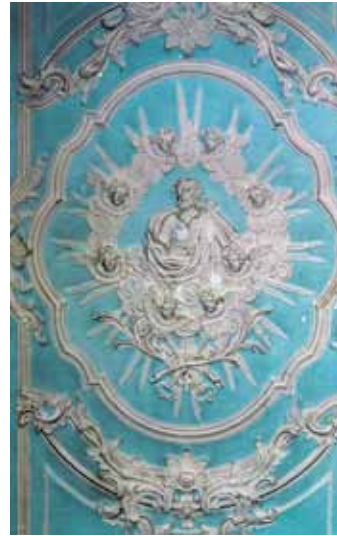
Médailon en stuc représentant saint Pierre, plafond de la nef (photos des auteurs sauf indication contraire)

baldaquin qui coiffe l'autel majeur et les angelots ou rocailles qui ornent les ceintres des fenêtres. Le médaillon de la nef, délimité par une moulure à rocailles, représente saint Pierre entouré de nuages, d'anges et de rayons de lumière. Celui du chœur, partiellement détruit par sa chute en 1977, représentait le Saint-Esprit également entouré de nuages et de têtes d'anges. L'étude historique a permis de confirmer la datation de ces stucs en 1770, comme l'indique le médaillon millésimé, malgré les premières analyses stylistiques qui les avaient fait remonter à la première moitié du 18<sup>ème</sup> siècle. En 1772, Henry Maya construit les deux autels latéraux en stuc et la chaire de vérité à cuve est en chêne et abat-voix en stuc. En 1775, sont notées 13 journées de travail (non précisé) probablement destinées à la polychromie des stucs et du mobilier. En 1781, sont mentionnés dans les archives le dallage du chœur et autres réparations.

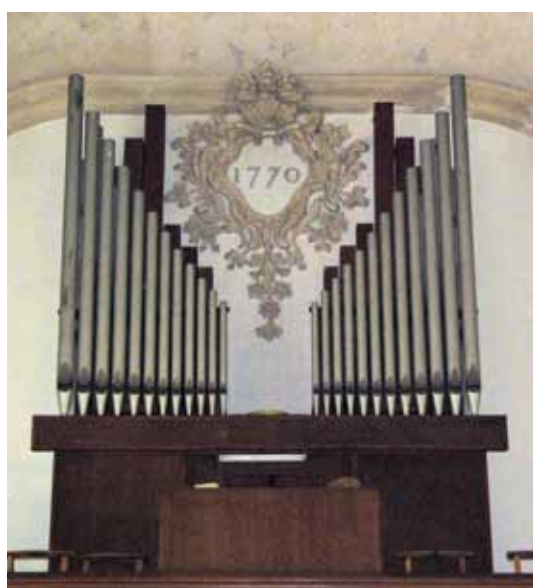
Millésime 1770 au-dessus de la tribune d'orgue  
(photo F. Warzée)

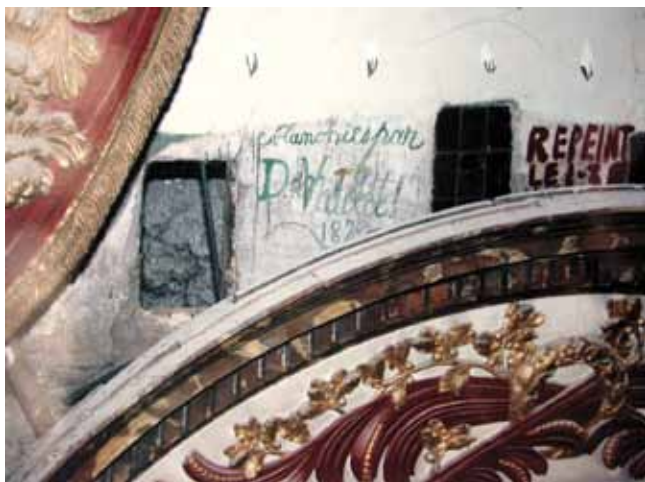
Signatures des remises en peinture au-dessus du maître-autel (photo F. Warzée)

- 1878: Blanchies par D...Valet (?) 1878 en turquoise
- 1968: REPEINT LE 1-3-1968 en grosses lettres rouges

Ces précieuses inscriptions permettent de mettre en relation les travaux réalisés avec les dates mentionnées dans les archives. Le dallage en ciment coloré à motifs néogothiques qui fut démoli aux alentours de l'année 2000 lors des fouilles
