## DE MYTHE VAN DE RETOUR À L'ORIGINE AUTHENTICITEIT EN INTERPRETATIE IN DE CONSERVATIE-RESTAURATIE

### LE MYTHE DU RETOUR À L'ORIGINE LE CONSERVATEUR FACE À L'AUTHENTICITÉ ET L'INTERPRÉTATION

BRK - APROA STUDIEDAGEN  
JOURNÉES D'ÉTUDE APROA - BRK

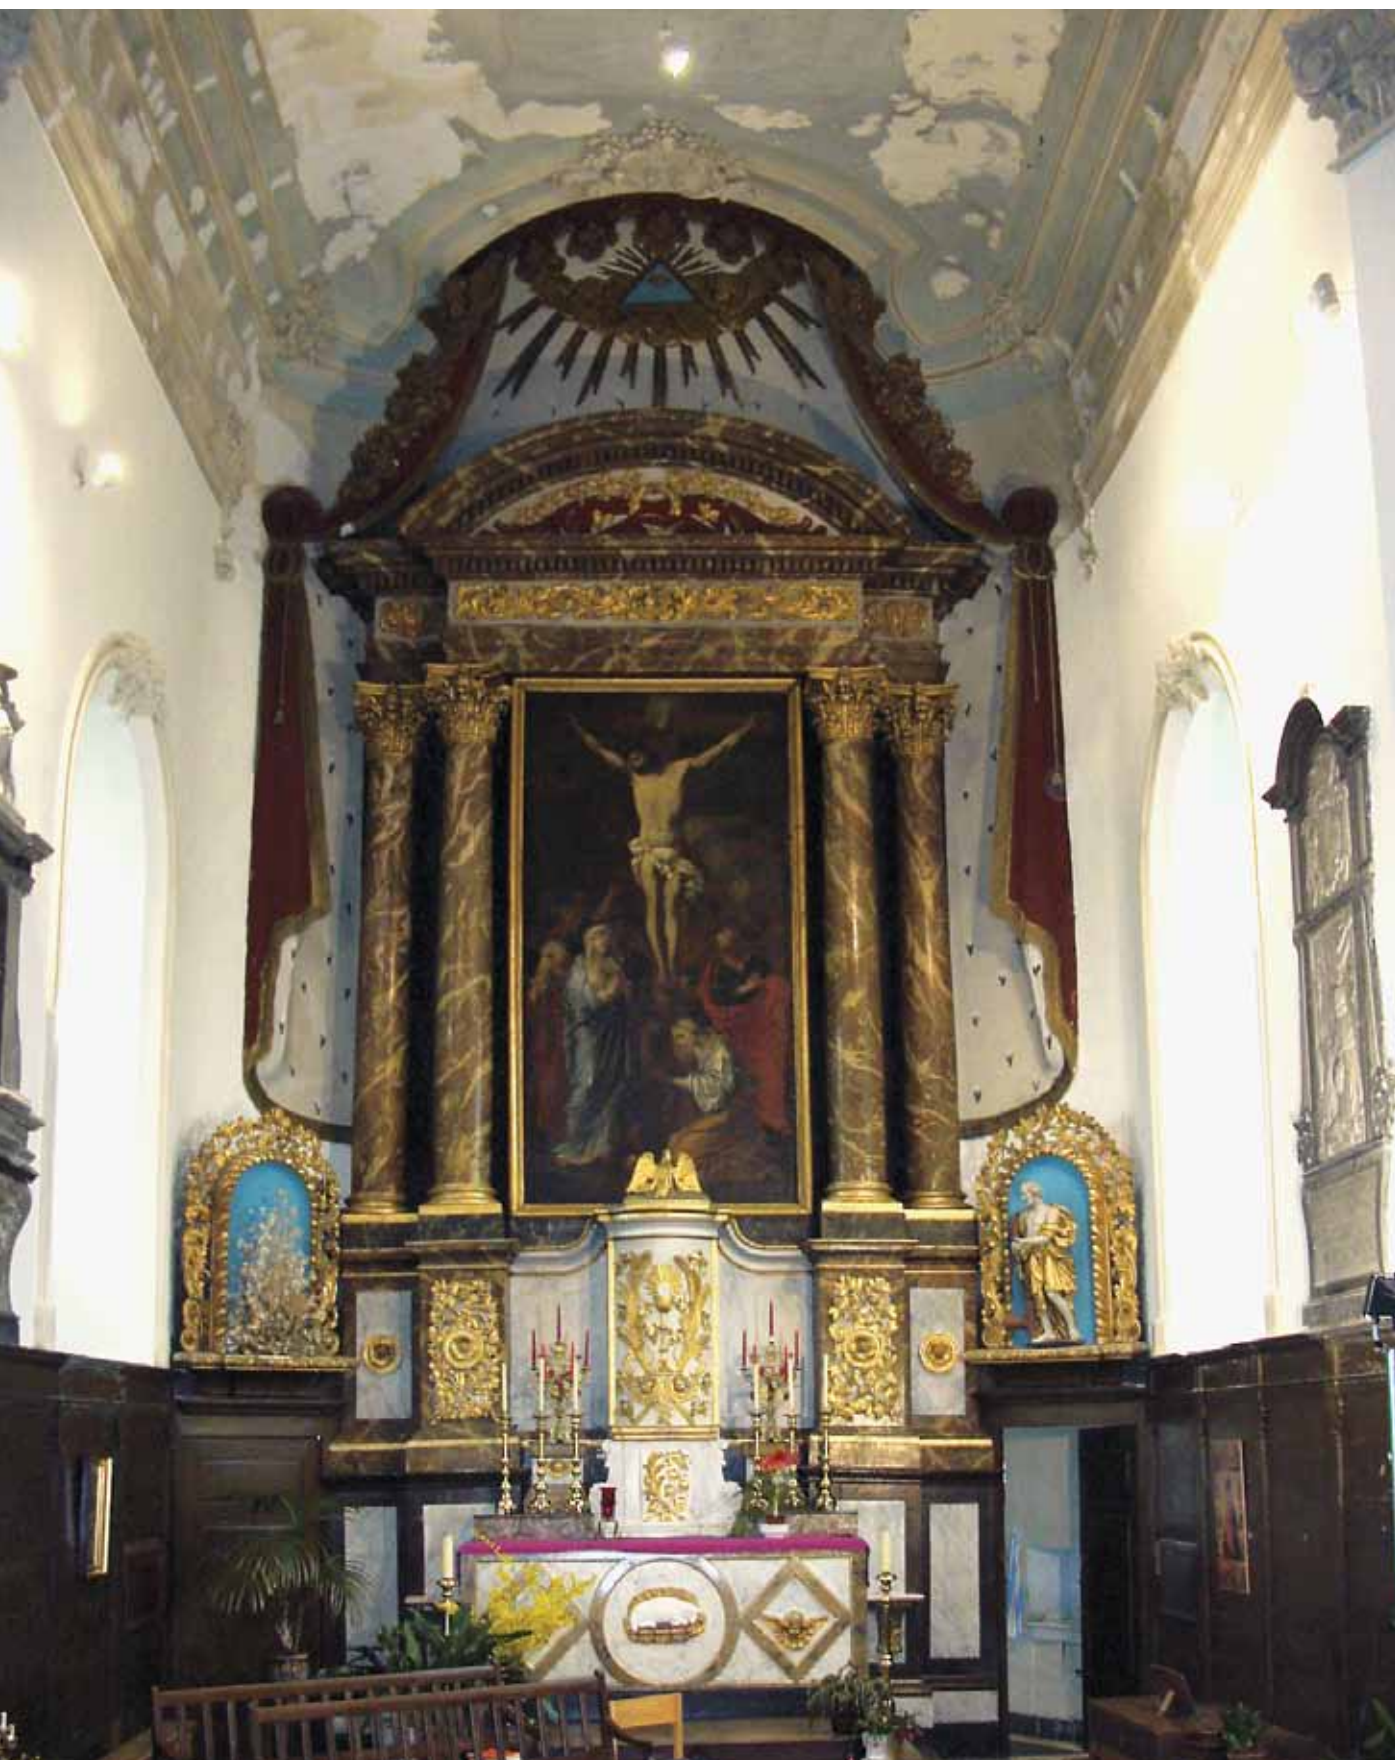
Vue d'ensemble du maître-autel

La polychromie 'originale' est riche et nuancée. Le maître-autel date de 1710. Il faut l'imaginer à cette époque sans son couronnement. Ce n'est qu'en 1770 que Maya le complète par le baldaquin en stuc. En 1710, l'autel majeur est décoré de sept faux marbres différents. Il garde cette décoration en 1770, sauf dans sa partie inférieure qui reçoit un surpeint marbré noir. La partie supérieure reçoit vraisemblablement quelques retouches et probablement une couche de vernis. Le baldaquin est peint à l'origine (en 1770) en rouge, doré, et bleu, avec les têtes des anges au naturel (carnations roses, yeux peints, cheveux et ailes dorés). Les lambris du chœur datent de 1710. Ils étaient décorés à cette époque d'imitations de marbres de différentes couleurs, disposés en panneaux horizontaux délimités par

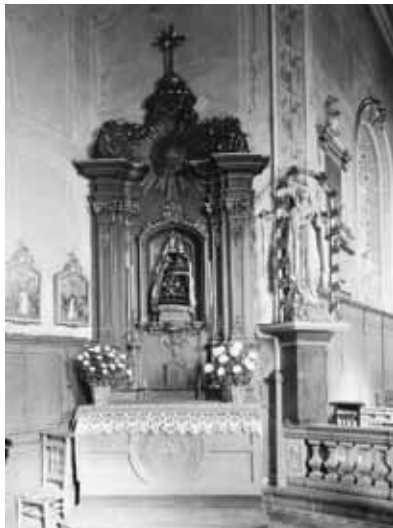
Vue générale de l'autel latéral de la Vierge. L'ancien surpeint des murs est encore visible (© KIKIRPA 1944)

Les autels latéraux, aujourd'hui décorés d'un faux bois assez grossier, étaient à l'origine peints en bleu et rose, avec les moulures ocre. Certaines parties étaient ornées de faux marbre. Les décors de végétation étaient traités 'au naturel' (verts et bleus nuancés)<sup>[5]</sup>.

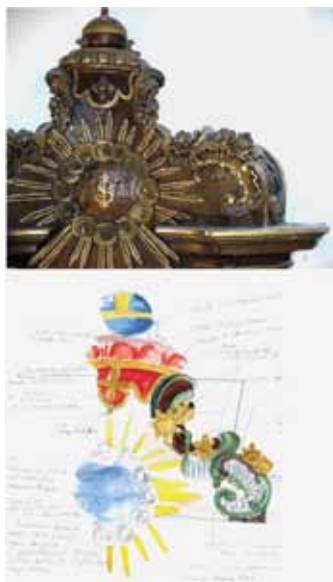
Détail du couronnement d'un autel latéral et relevé aquarellé in situ de sa polychromie originale

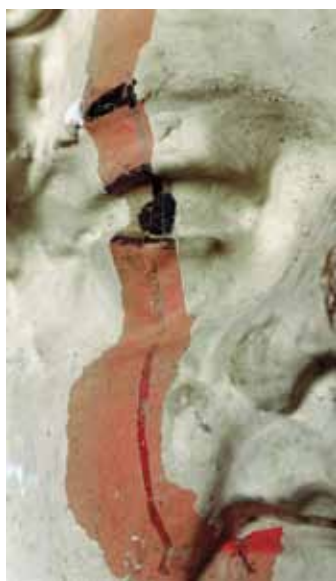
Détail du sondage stratigraphique réalisé dans les carnations d'un ange du plafond du chœur: polychromie originale, premier surpeint au naturel et surpeints blancs

La polychromie originale des plafonds associait les tons rose et bleu des gorges et des moulures avec le blanc étoilé des miroirs. Remarquons sur le plafond du chœur que seules les moulures proches du maître-autel sont dorées. Il s'agit vraisemblablement d'un crescendo dans la décoration. Les médaillons étaient peints 'au naturel' avec certains éléments dorés: les anges avaient leurs carnations rose nuancé avec les joues et les lèvres rouges, les yeux marrons. Les cheveux et les ailes étaient dorés à la feuille métallique appliquée sur mixtion. La colombe était blanche avec le bec et les pattes rouges. Les nuages étaient peints en gris nuancé. Saint Pierre avait son manteau doré, sa cape ocre pâle, les cheveux bruns.

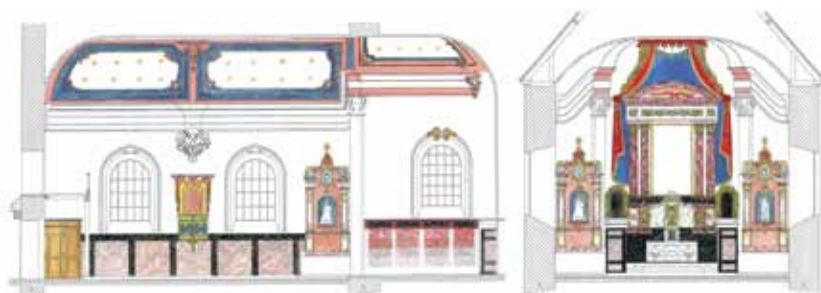
Première reconstitution colorée de la polychromie 'originale' 1770 de l'église (photo Pissart Decroly)

7. Eerste gekleurde reconstitutie van de polychromie van 1770 in de Sint-Pieterskerk van Melreux / Première reconstitution colorée de la polychromie de 1770 de l'église Saint Pierre de Melreux (Pissart Decroly) (p. 39)

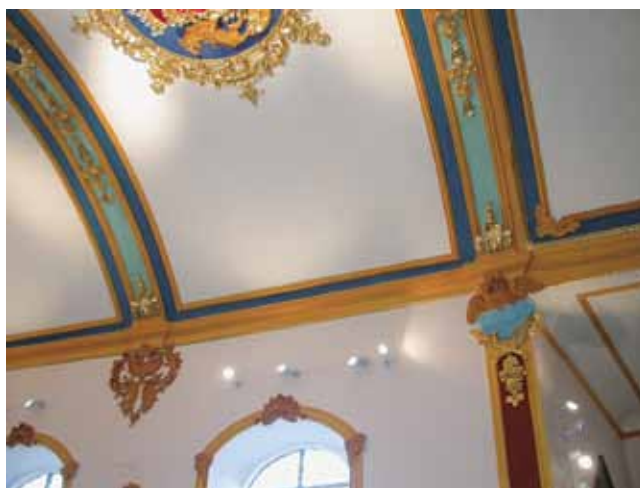
Détail de la reconstruction de la polychromie 'originale' de l'intérieur de l'église de Hody

La visite de l'église de Hody fut pour nous très instructive. Cette église a été décorée par le stucateur Henry Maya en 1766. L'étude de sa polychromie originale<sup>61</sup> identifie des couleurs très semblables à celles de Melreux. Les couleurs originales de l'église ont été reconstituées en 2005. Bien que le résultat esthétique de cette reconstitution soit critiquable, il fut pour nous très utile de visualiser cet ensemble polychromé.

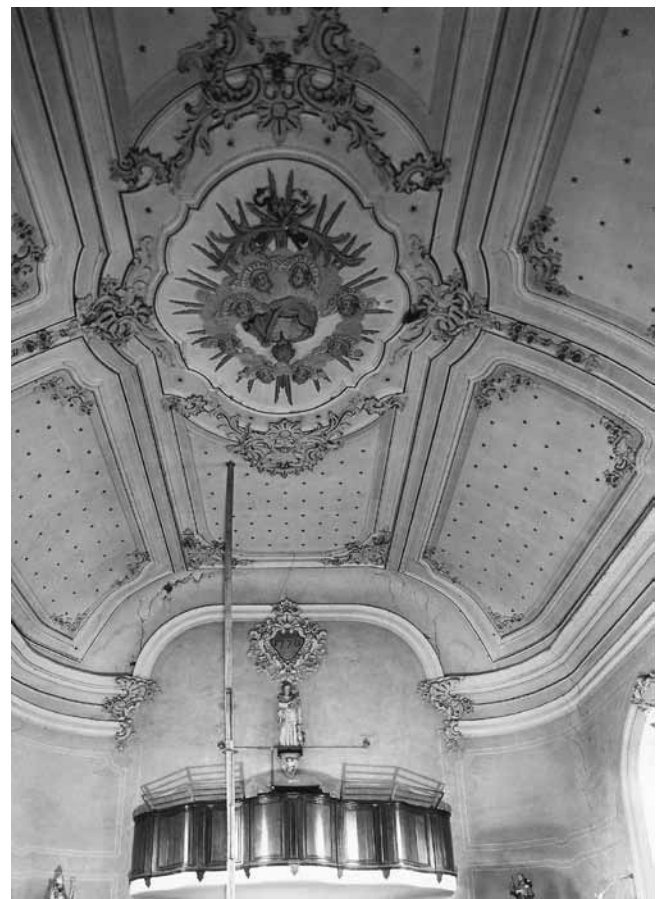
Vue d'ensemble du plafond de la nef. Ancien surpeint encore visible (© KIKIRPA 1944)

Nous décrivons ici de façon succincte les surpeints. Nous n'avons pas toujours pu les rattacher à des campagnes de travaux. Le premier surpeint des plafonds réinterprète les couleurs originales et laisse certaines zones visibles comme les aplats bleus et les étoiles dorées du plafond ainsi que certains faux marbres. Les éléments architecturaux sont repeints en rose rehaussé de dorures, alors que ces éléments

n'étaient pas dorés à l'origine. Les photographies de l'IRPA montrent le premier surpeint du plafond encore visible en 1944, associé à un décor néogothique peint sur les murs. Le premier surpeint sur les autels latéraux modifie forte-

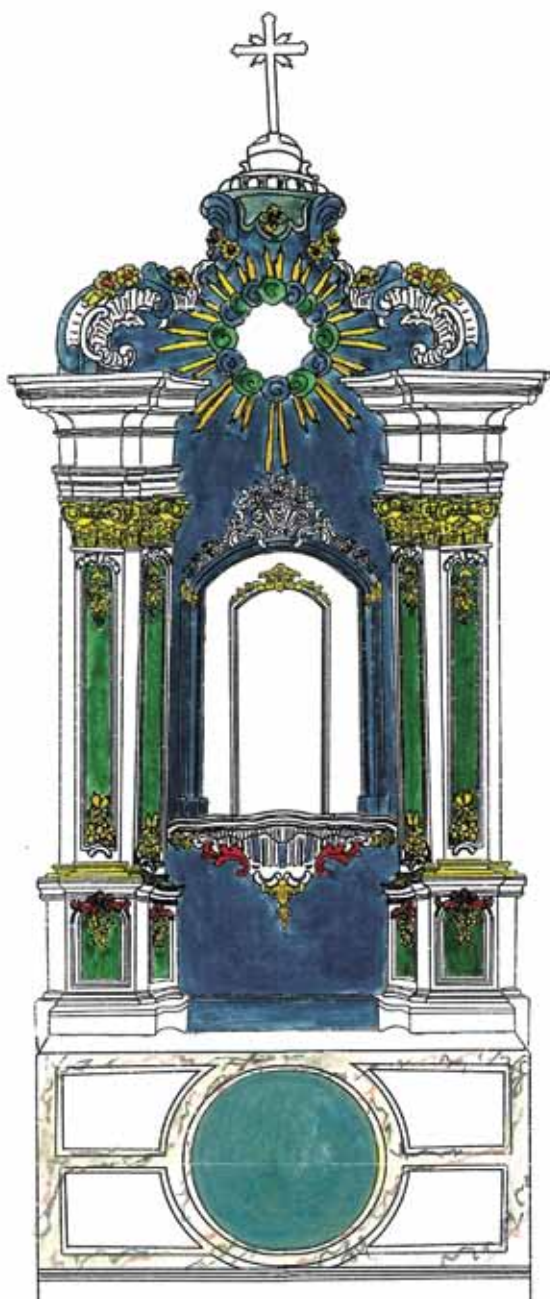
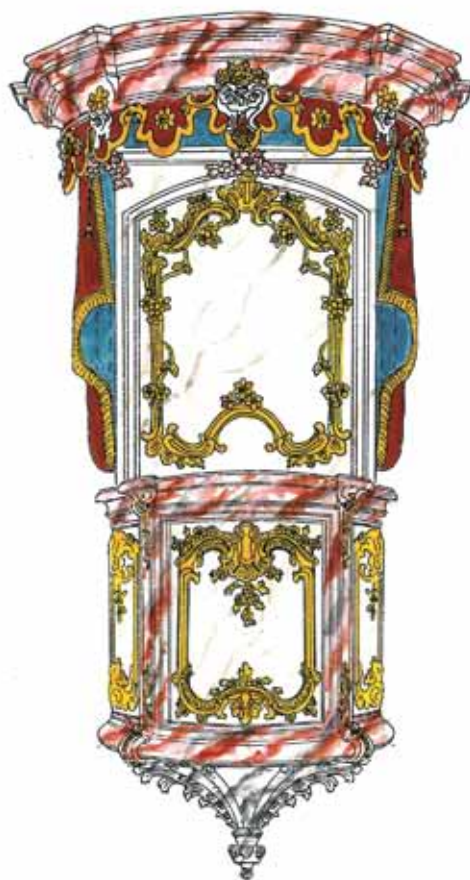
Reconstitution colorée du premier surpeint d'un autel latéral et de la chaire de vérité

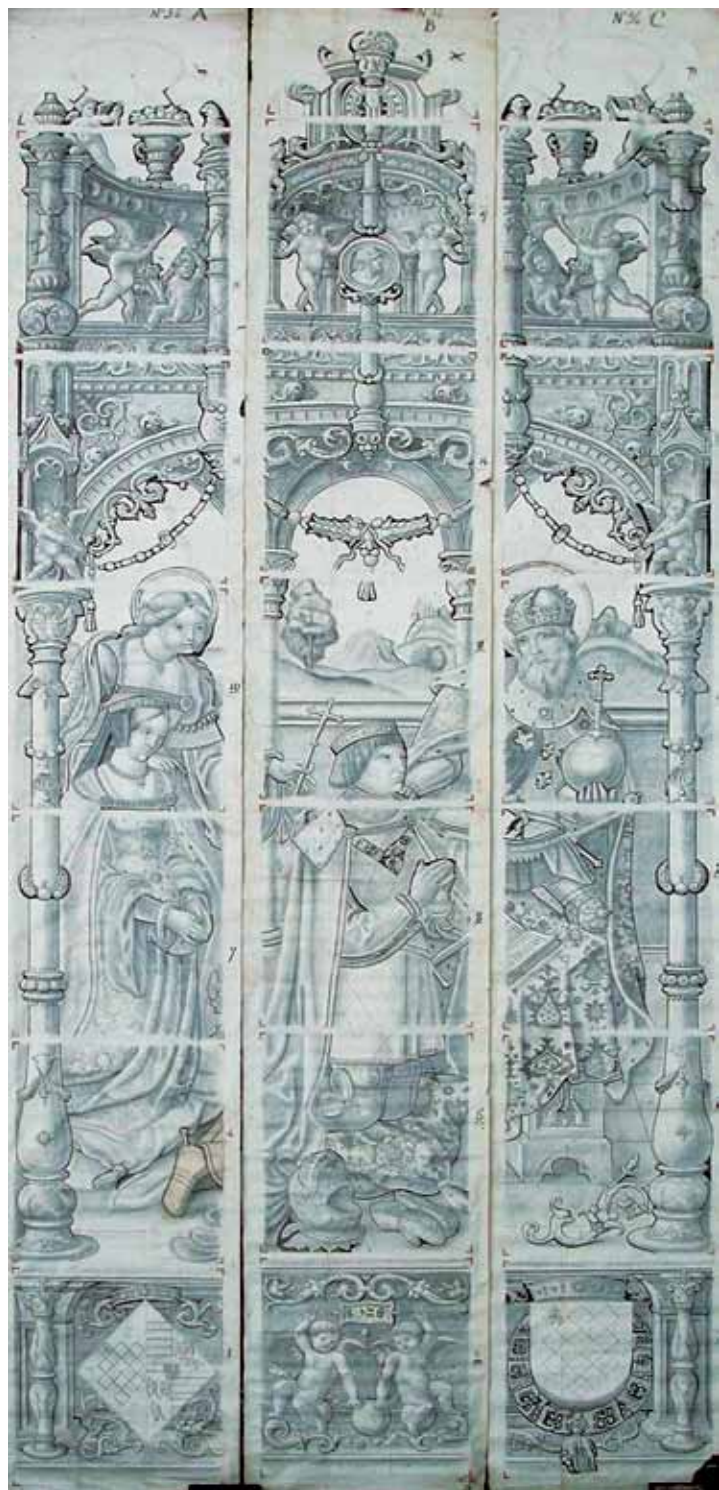
Montage van de restauratiekartons van de drie lancetten van het glasraam NVII, J.B. Capronnier (KMKG Brussel, inv. C.Vi. 111)

Kort na de oprichting van de Koninklijke Commissie voor monumenten in 1835 begon men met de restauratie van het erfgoed. De Commissie vertrouwde daarbij bijna onvoorwaardelijk op het atelier Capronnier uit Schaarbeek, dat de meeste van de oude glasramen in ons land restaureerde. Capronnier kreeg min of meer opdracht van de Commissie om een inventaris te maken van de bewaard gebleven historische glasramen in ons land en hun materiaal-technische toestand. Op die manier kregen ook zij een correcter beeld van het glasramenpatrimonium. Capronnier documenteerde de restauraties, die in zijn atelier werden uitgevoerd, nauwkeurig op tekeningen op ware grootte. In 1868 deponeerde Capronnier de restauratiekartons uit de periode 1840-1868 bij de Koninklijke Musea voor kunst en geschiedenis in Brussel<sup>[10]</sup>. Ze hebben hun nut al meermaals bewezen, omdat ze naast het visuele beeld ook gegevens bevatten over de authenticiteit van de glasstukken. Onmiddellijk na de aankomst van de gedemonteerde panelen werden kartons gemaakt. De te behouden kalibers en de te vervangen stukken werden er nauwkeurig op aangeduid. Bovendien wijzen getallen in de marge op het aantal authentieke en te vernieuwen glasstukken. In de jaren veertig van de 19<sup>de</sup> eeuw groeit er

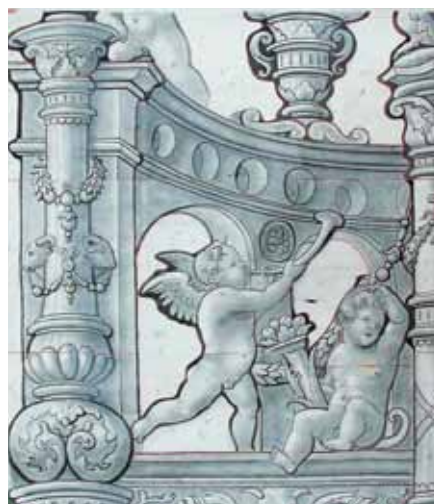
Paneel 6a, raam N VII, detail van het restauratiekarton Capronnier (KMKG, inv. C.Vi. 111)

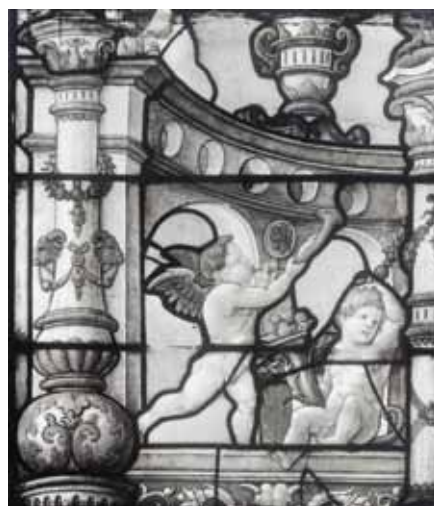
Paneel 6a, raam N VII: de foto werd gemaakt rond 1940 na de demontage in 1939 van het glasraam (foto KIK, A105940)

Een zeer belangrijk initiatief voor het behoud van de 'authenticiteit' van ons glasramenpatrimonium werd in 1939 genomen door de Koninklijke Commissie voor Monumenten. Met de reële oorlogsdreiging werden op vraag van de Commissie de historisch waardevolle glasramen in eerste instantie geïnventariseerd en volgens hun historisch belang opgedeeld in categorieën. Vervolgens werden ze gedemonteerd en op veilige plekken ondergebracht. Soms werd er voor de stockage een speciale ruimte in een bestaand gebouw voorzien of werd er één gebouwd. Na de demontage werden de glas-in-loodpanelen paneel per paneel gefotografeerd. Deze reeksen worden bewaard in de fototheek van het Koninklijk Instituut voor het kunstpatrimonium in Brussel<sup>[14]</sup>. Dit foto-archief bevat een onuitputtelijke bron van informatie. Confrontatie en combinatie van de verschillende bronnen, met name de restauratiekartons van Capronnier en de foto's uit circa 1942, kan een hele hulp zijn bij het bepalen van de authenticiteit van het volledige glasraam of een welbepaald detail.

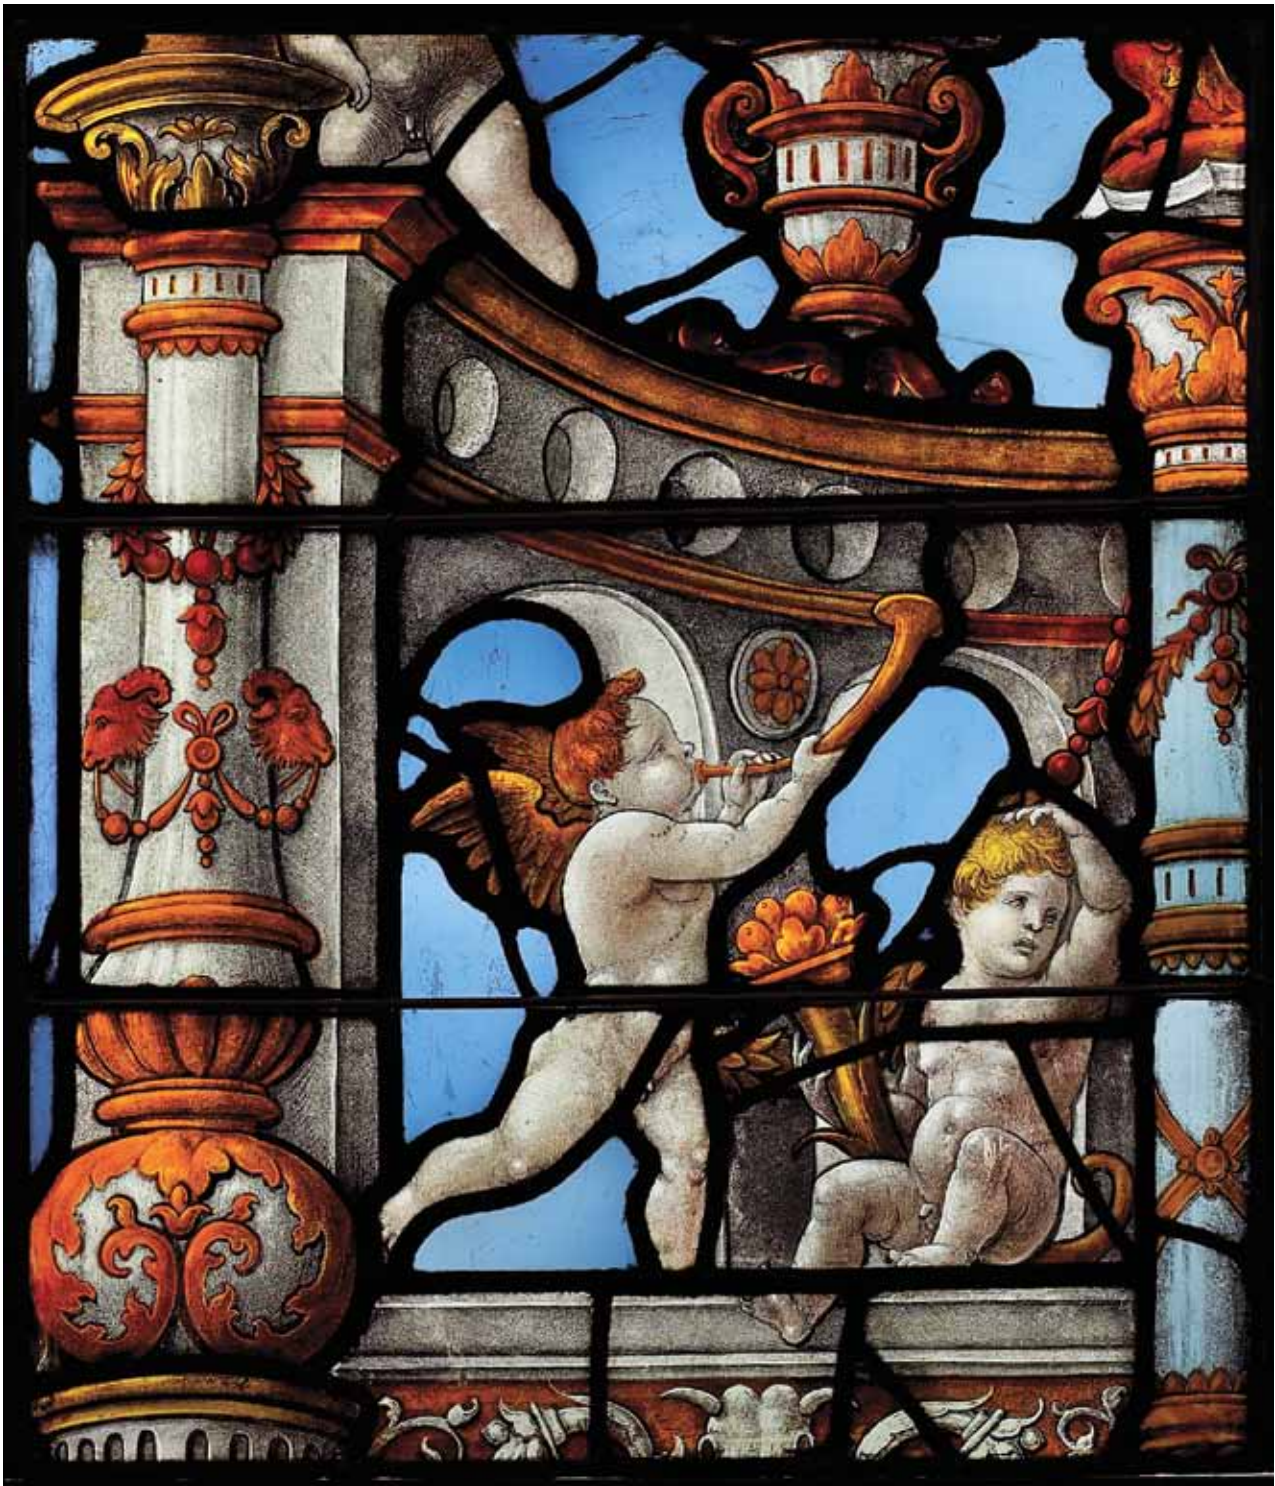
Paneel 6a, raam N VII: na de voltooiing van de laatste conservatiebehandeling in oktober 2003 werden alle geconserveerde panelen door het Koninklijk Instituut voor het Kunstpatrimonium gefotografeerd (foto KIK, Z008783)

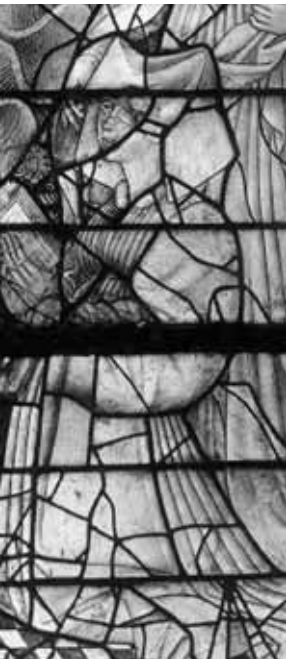
Sinds de foto-opname uit 1959 heeft het glas-raam aan leesbaarheid ingeboet. De oorzaak hiervan is voornamelijk de aangroei van corrosie op de 15de-eeuwse glasstukken (foto KIK, B180280)

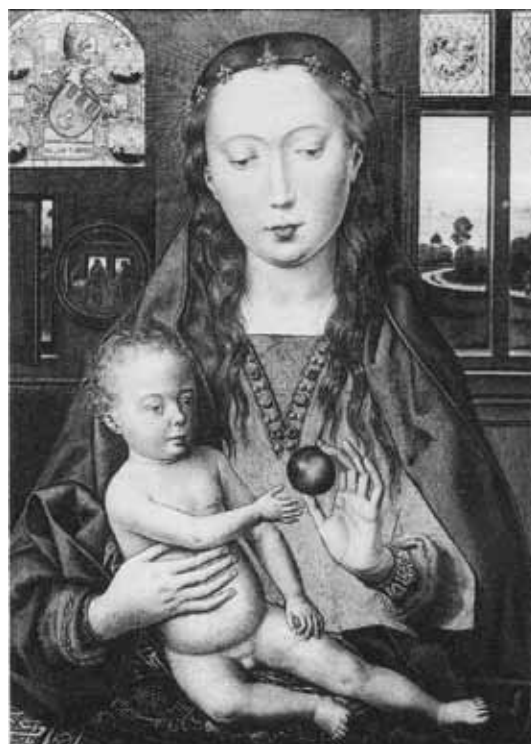
Photographie ordinaire / orthochromatique de La vierge à la pomme, diptyque de Martinus van Nieuwenhoven (© Musée Memling, Bruges)

Les plus anciennes émulsions noir et blanc, nommées les émulsions ordinaires -composées de sels d'argent en suspension dans de la gélatine- étaient incapables de traduire correctement les différentes intensités de teintes comme nos yeux les perçoivent. Elles étaient avant tout sensibles aux radiations du bleu et des ultraviolettes, c'est-à-dire aux plus fortes énergies physiques du spectre. La sensibilité au bleu surexposera facilement et un bleu deviendra donc un blanc ou un gris très clair, alors qu'un jaune, à nos yeux très brillant, se traduira par un gris presque foncé. S'il y a des différences dans les contrastes, il y a aussi des inversions de valeurs de gris dont il faut absolument tenir compte lors d'études à partir de documents anciens. Observez bien ce qu'il se passe au niveau de la pomme, des cheveux, du brocart. Il s'agit du même tableau, mais de différentes émulsions photographiques. Vers la fin du 19<sup>ième</sup> siècle, le progrès a fait intervenir ensuite des colorants 'sensibilisateurs' dans les émulsions, qui vont servir de relais entre la lumière et les cristaux d'argent. On mettra également des filtres colorés près de l'objectif afin de favoriser

le rendu convenable de certaines teintes, tout en retardant l'effet de la teinte complémentaire. On obtiendra les images orthochromatiques. La pellicule va répondre jusqu'à la gamme des verts et des jaunes. Les violets, bleus, verts et jaunes seront améliorés mais les oranges et les rouges resteront toujours dans des valeurs proches du noir.

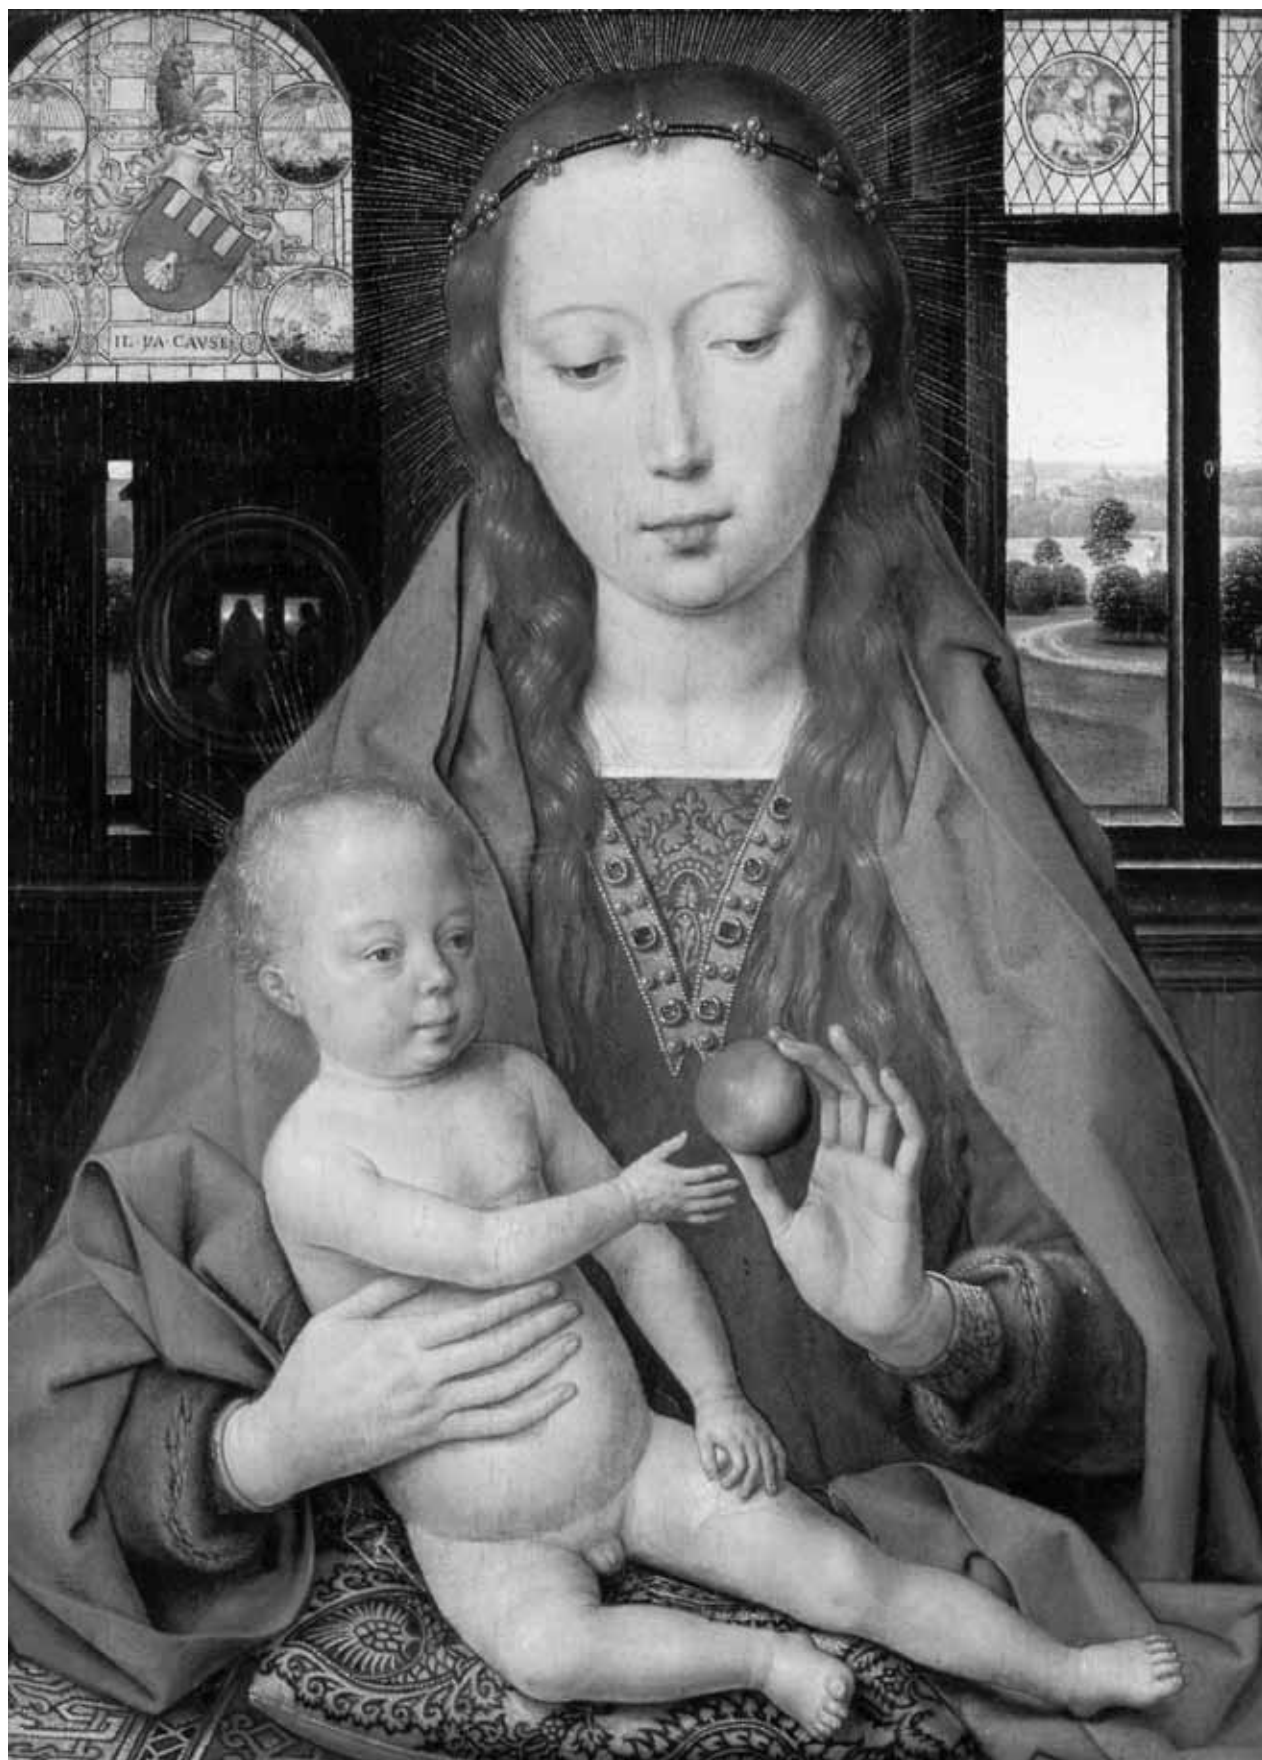
| Photographie panchromatique du même diptyque

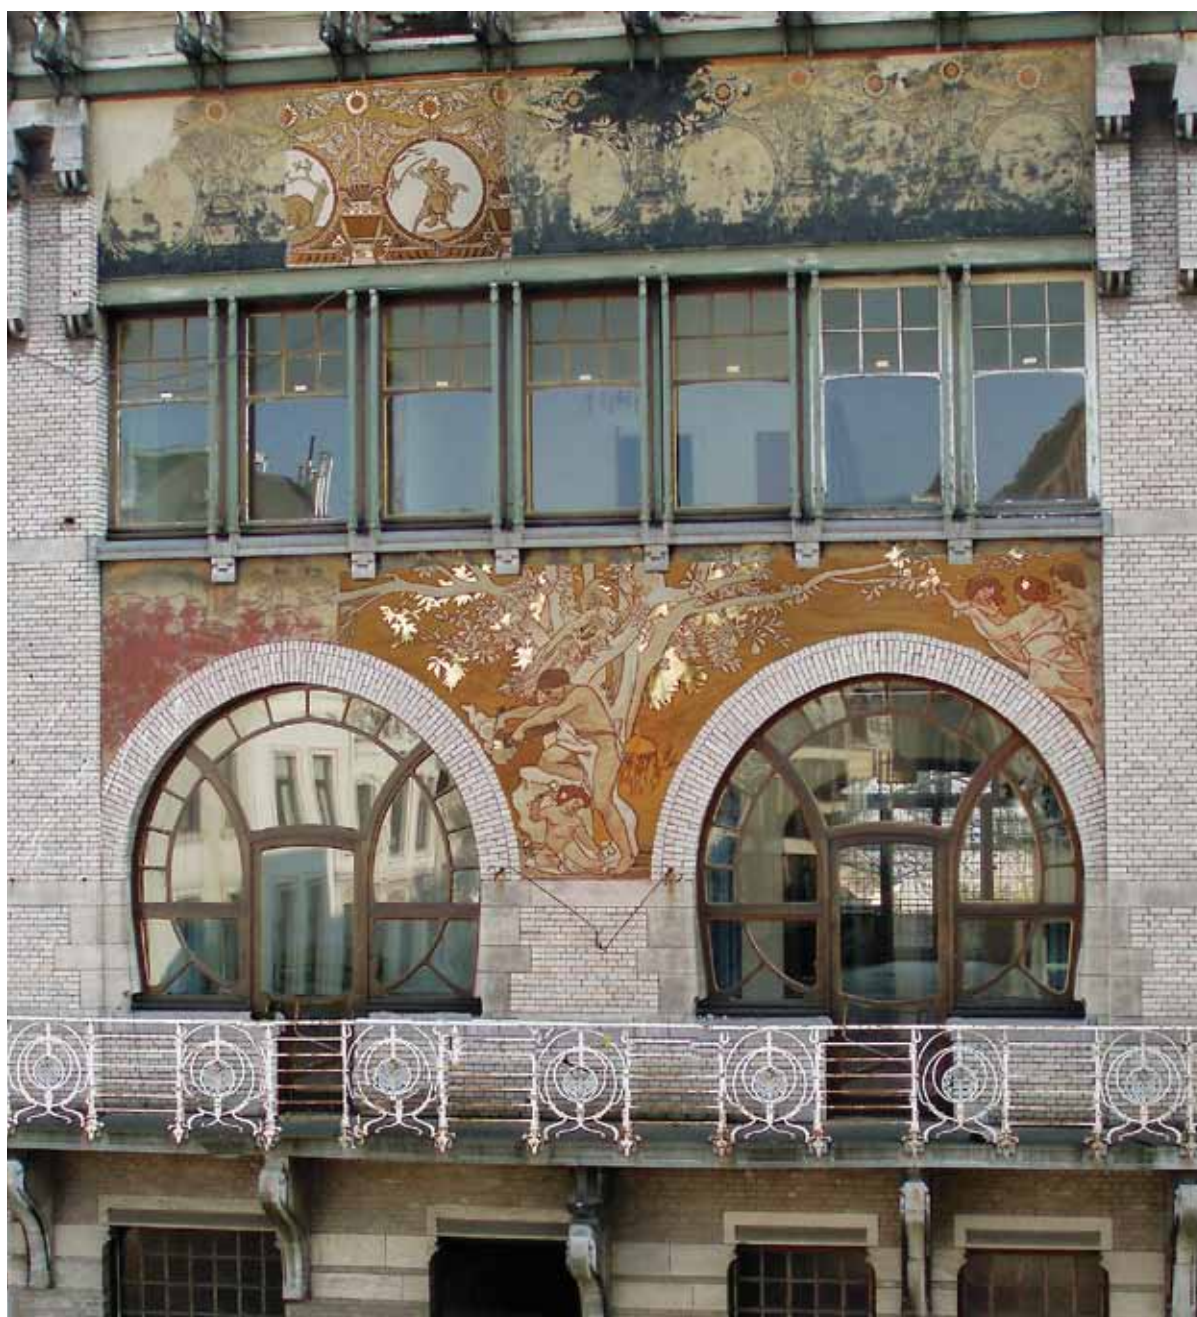
Montage virtuel du projet dans la façade

A partir de ces notions de sensitométrie, pour recréer la situation de l'époque, le plus simple est de former une chambre noire numérique permettant d'agir séparément sur chaque couleur, lui imposant la luminance relative désirée dans une traduction vers les différentes valeurs de gris. Nous pouvons ainsi arriver à un modèle de conversion, permettant de simuler les anciennes photos noir et blanc dans leur sensibilité aux couleurs. La démonstration serait assez spectaculaire en présence de rouge et de bleu ou bien en opposant une émulsion ordinaire à l'actuelle panchromatique. Mais ce qui nous intéresse ici est de voir ce que donne une émulsion orthochromatique comme celle qu'on devait trouver en 1906. Nous avons alors réalisé des projets pour la mise en couleurs des sgraffites, mêlant les données que nous avons. Nous les avons monté virtuellement, par procédé informatique, dans une photo de la façade, pour voir s'ils 'fonctionnaient' dans l'ensemble. Nous les avons ensuite

converti en image orthochromatique, afin de vérifier des éventuelles incompatibilités avec les photos d'époque. Le résultat était convainquant. Nous pouvions passer du virtuel au concret.

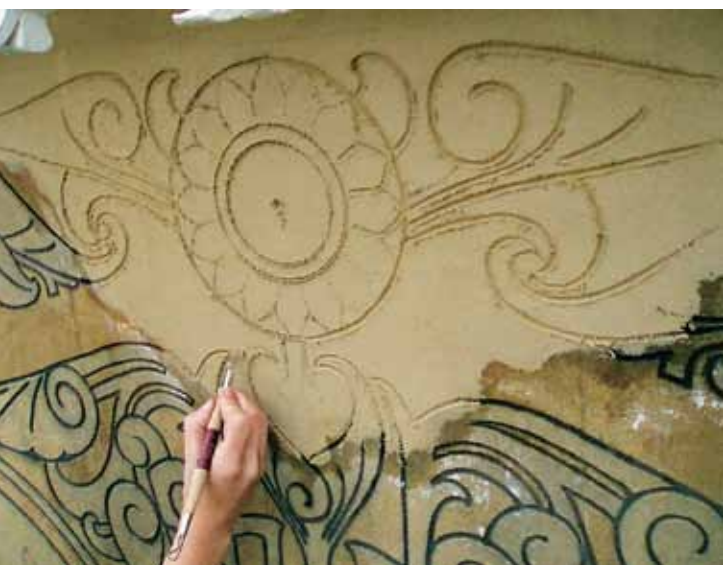
Incisions dans le mortier frais

Après avoir piqué les calques de trous pour qu'ils puissent servir de poncifs, les contours des dessins ont été reportés sur l'enduit frais. Nous utilisons des calques polyester, résistants à l'humidité. Ensuite sont venues les incisions. Contrairement à la technique originale, elles n'apparaissent donc pas comme colorées. Elles seront peintes, entraînant l'avantage que de près, les parties reconstituées sont facilement discernables.

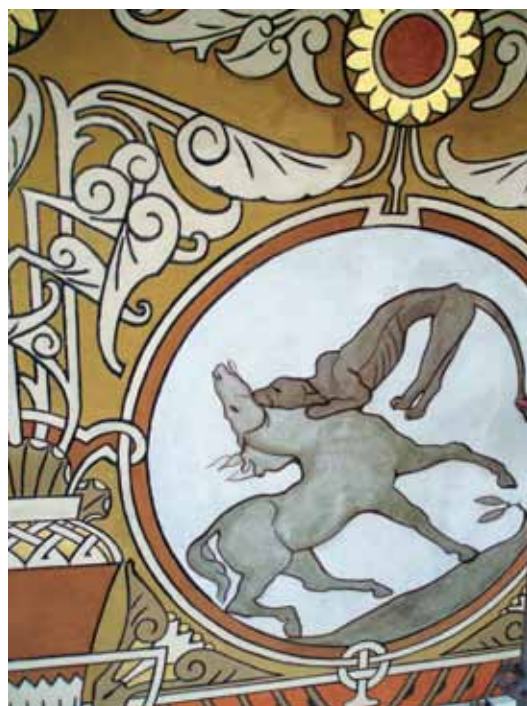
Reconstitution sur la façade

Vu la composition minérale de presque l'intégralité de la surface et son caractère respirant, utiliser une peinture minérale était dans la logique du processus. Nous avons choisi la peinture au silicate nommée autrefois 'liqueur des cailloux'

ou 'verre soluble', dont l'utilisation rationnelle remonte à 1855. Nous avons retrouvé des textes descriptifs du début du 20<sup>ème</sup> siècle dans son utilisation pour les sgraffites. La façade étant exposée nord-ouest, exigeait une peinture durable. Le silicate de potassium va se pétrifier avec le support. Son vieillissement devrait aller de pair avec la façade. Une difficulté est qu'un sgraffite se peint de près alors qu'il doit être vu de loin, ce qui change considérablement le rapport des contrastes et des harmonies de couleurs. Mais l'échafaudage empêche souvent de voir en bas ce qu'on fait en haut: nous avons donc régulièrement démonté des parties d'échafaudage pour voir ce que cela donnait de la rue. Ici, vous voyez l'essai pour les médaillons, qui ne suggèrent pas des percées mais plutôt des tableaux ronds, des tondi. Le ton est celui de la brique qui les entoure, rythmant ainsi le haut du bâtiment en rappelant l'arrondi de l'arc outrepassé des baies du premier étage et les cercles du garde-corps.

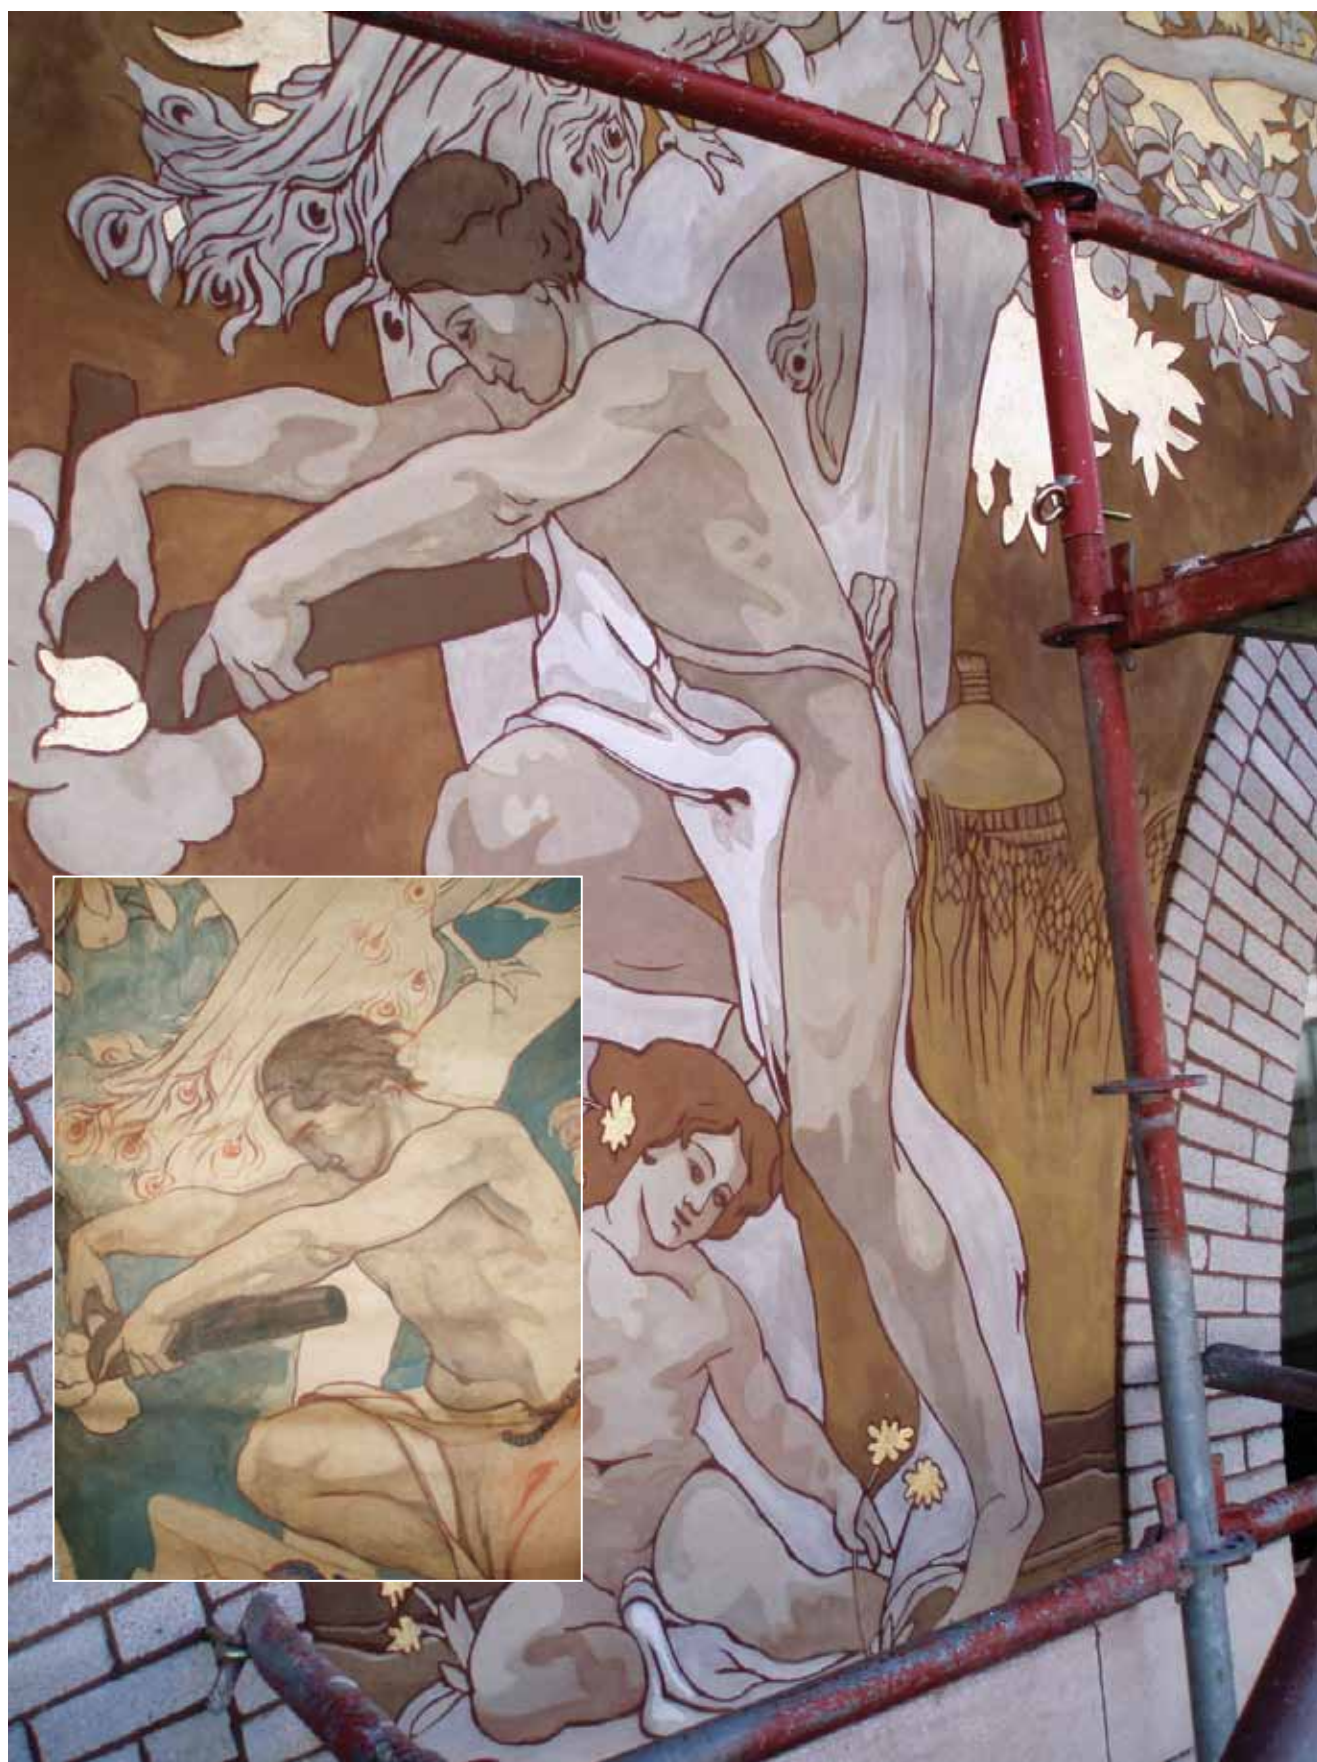
Projet de A. Ciambertani (coll. privée) • Reconstitution sur la façade

Les projets-poncif des médaillons, se trouvant à Woluwé, correspondent aux quelques traces de brun encore visible sur la façade. Ayant ces documents inestimables et trop peu d'indications sur la photo de 1906, nous avons choisi de les reproduire fidèlement, car il s'agissait d'une source aussi certaine qu'unique. Nous avons alors scrupuleusement suivi les jeux d'épaisseurs de traits de contour et avons travaillé nos peintures en transparences, jouant, comme Ciambertani, de cette discrète différence entre un ton plus chaud et un ton plus froid. Cela facilite la lecture à distance. La difficulté d'exécution réside dans le fait que le résultat n'est visible que lorsque la peinture est sèche et qu'on ne peut pas travailler

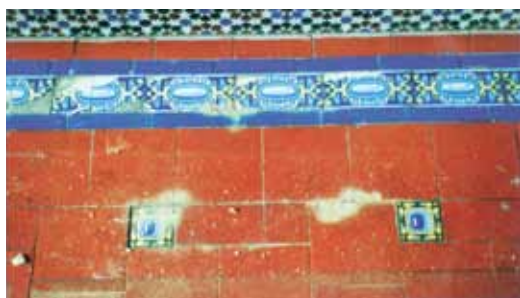
Frise, cabochons et dalles rouges du carrelage avant la dépose: on observe les écailles manquantes, le sable sortant par les joints et la colle du tapis recouvrant les surfaces

Le sol du patio est constitué d'un ensemble de carreaux rectangulaires en terre cuite rouge de Jurbise, parsemé de cabochons de couleurs, le tout bordé d'une frise colorée. Au fil du temps le bâtiment a subi des mouvements du sol et des vibrations très fortes, notamment pendant la Seconde Guerre mondiale, puis particulièrement lors de la construction de la Tour Louise qui jouxte l'hôtel. Le lit de sable stabilisé qui supportait le carrelage s'était progressivement fissuré provoquant des cassures et des pertes céramiques. Une partie des carreaux rouges avait disparu, remplacé par du ciment coulé, puis peint.

Certains éléments du décor avaient déjà été remplacés par des copies en céramique, assez peu ressemblantes aux originaux. La dégradation continuait à s'aggraver et de plus en plus de carreaux se détachaient et se cassaient. Or, le bâtiment était devenu un centre culturel ce qui induisait une forte augmentation de la fréquentation des lieux et donc beaucoup plus de passage sur le carrelage affaibli. La proposition faite par l'architecte Morozzo della Rocca était:

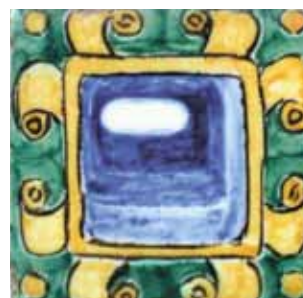
Cabochon de remplacement fabriqué lors de la première campagne d'intervention

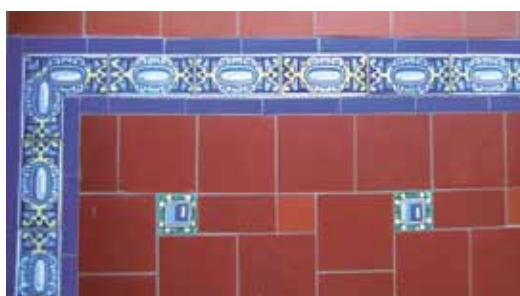
Détail du décor après traitement, mélange d'éléments restaurés et de copies

Par chance, l'entreprise Cerafrance, dirigée à l'époque par un patron passionné par les décors architecturaux en céramique, a accepté de relever le défi à condition de produire une quantité suffisante. Après au moins dix essais successifs, la production des éléments fut lancée pour une quantité supérieure aux besoins, afin de constituer une réserve pour le futur. Une sélection pièce par pièce fut réalisée afin de ne mettre en place que les pièces les plus ressemblantes.
