## DE MYTHE VAN DE RETOUR À L'ORIGINE AUTHENTICITEIT EN INTERPRETATIE IN DE CONSERVATIE-RESTAURATIE

### LE MYTHE DU RETOUR À L'ORIGINE LE CONSERVATEUR FACE À L'AUTHENTICITÉ ET L'INTERPRÉTATION

BRK - APROA STUDIEDAGEN  
JOURNÉES D'ÉTUDE APROA - BRK

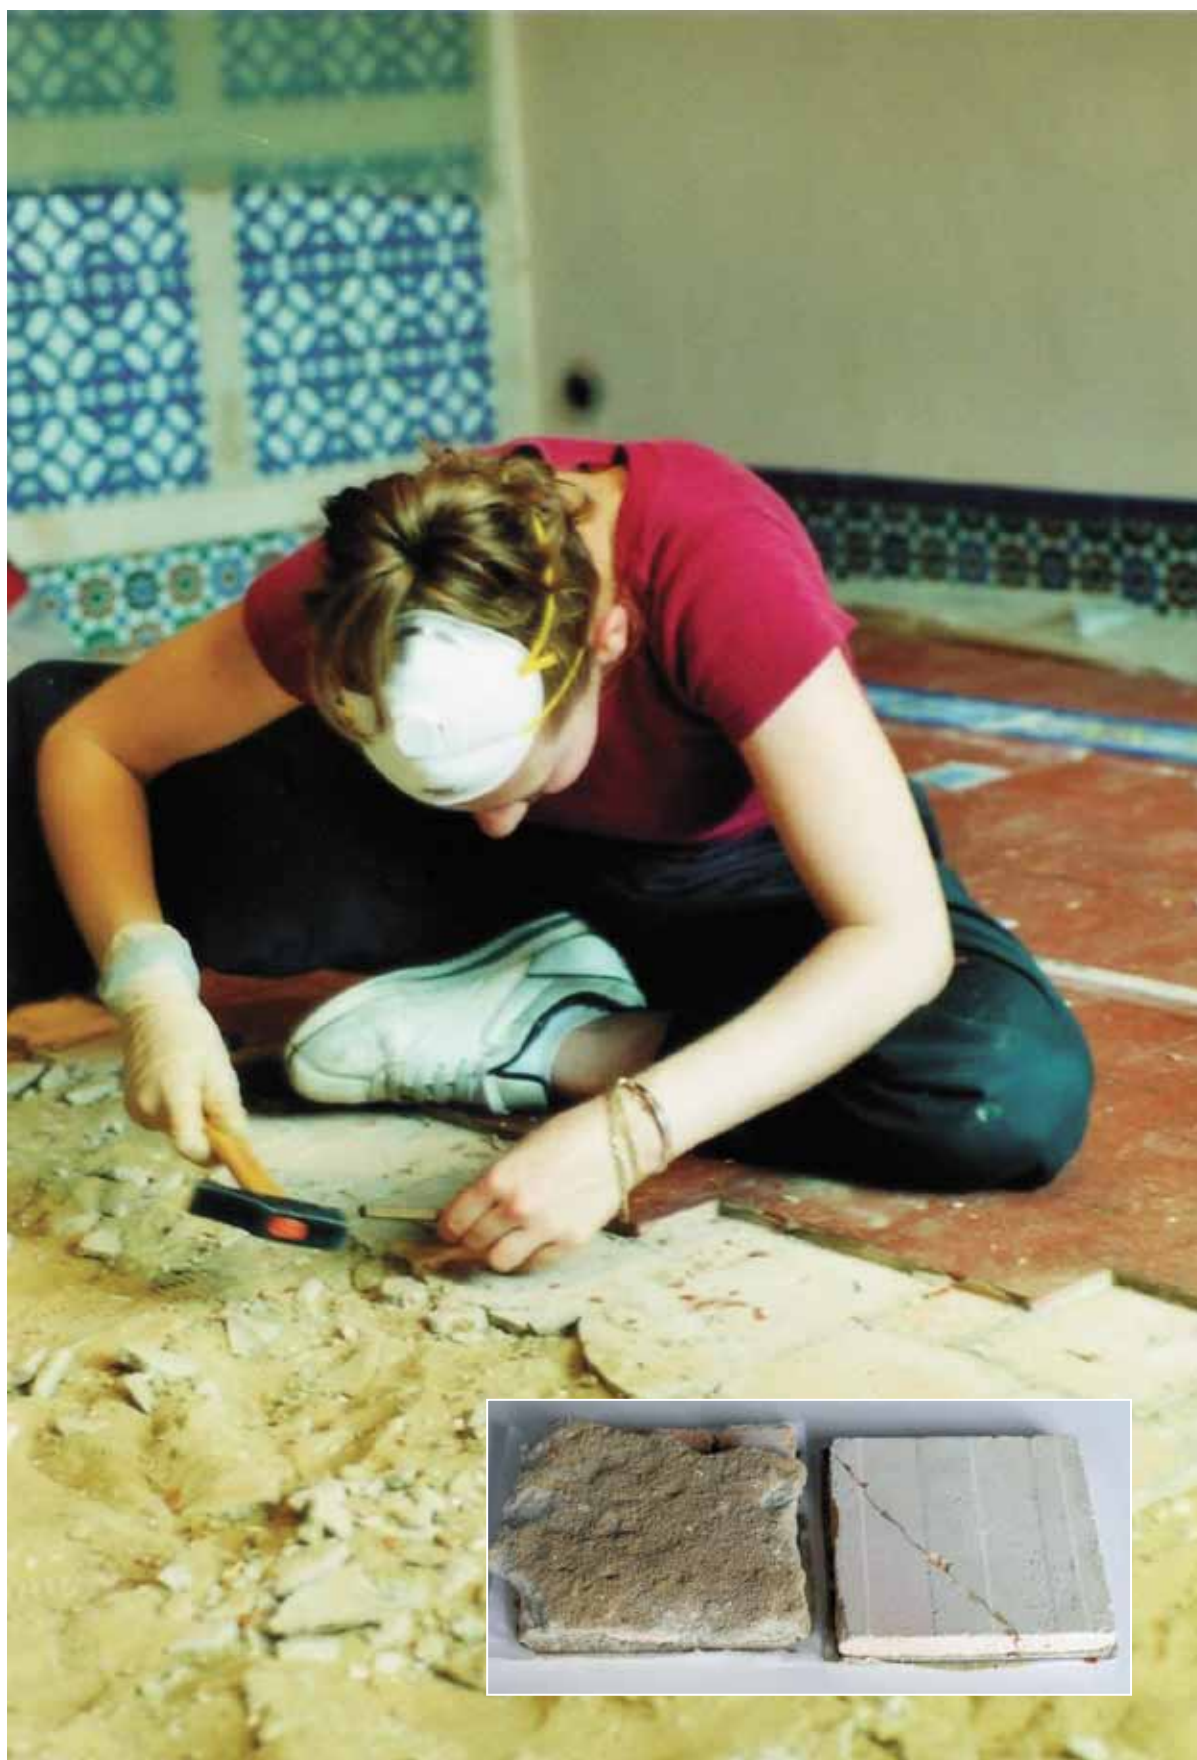
En cours de dépose, on observe successivement: le lit de sable, la chape de ciment et le carrelage  
Détail: A gauche, un cabochon avant préparation à la repose et à droite, un cabochon nettoyé et recollé

Le sol du patio est constitué d'un ensemble de carreaux rectangulaires en terre cuite rouge de Jurbise, parsemé de cabochons de couleurs, le tout bordé d'une frise colorée. Au fil du temps le bâtiment a subi des mouvements du sol et des vibrations très fortes, notamment pendant la Seconde Guerre mondiale, puis particulièrement lors de la construction de la Tour Louise qui jouxte l'hôtel. Le lit de sable stabilisé qui supportait le carrelage s'était progressivement fissuré provoquant des cassures et des pertes céramiques. Une partie des carreaux rouges avait disparu, remplacé par du ciment coulé, puis peint.

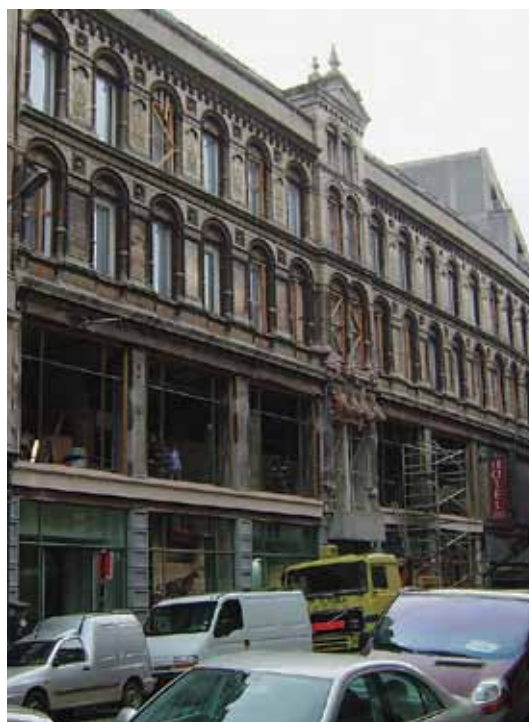
Façade de La Grande Maison de Blanc, rue Marché aux poulets à Bruxelles, avant traitement

tation, les deux étages supérieurs, recouverts de panneaux et de frises en céramique polychrome, restaient significatifs de la beauté de l'immeuble. Les panneaux furent réalisés par la faïencerie Boch de La Louvière, d'après l'oeuvre picturale de Privat Livemont, un artiste peintre et affichiste réputé de l'art nouveau belge. Les scènes allégoriques représentent des femmes et des fleurs enrubannées.

À l'origine, la façade s'articulait symétriquement autour d'une travée centrale. Celle-ci, en léger ressaut, marquait l'entrée du magasin et se terminait par un fronton marqué d'un millésime. Un rythme se dégageait de cette façade par la succession des quatorze travées percées d'ouvertures flanquées de colonnettes. Deux travées ont été ajoutées par l'architecte Servais au début du siècle, mais dans le respect de l'oeuvre initiale. Le bâtiment fait l'objet depuis quelques années d'une rénovation globale subventionnée par la Région bruxelloise. Les travaux ont été organisés en plusieurs phases sous la direction de l'architecte Barbara Van Der Wee.

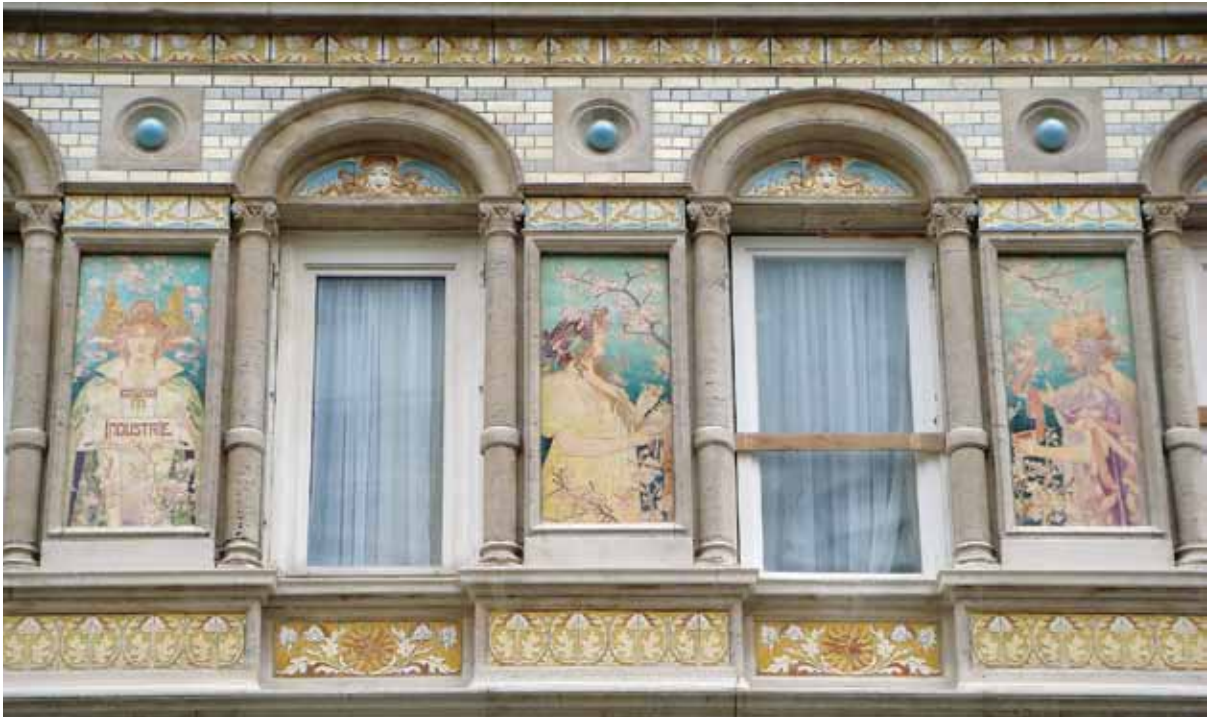
Détail du décor après traitement pour la partie supérieure: trois panneaux réalisés d'après les cartons de Privat Livemont

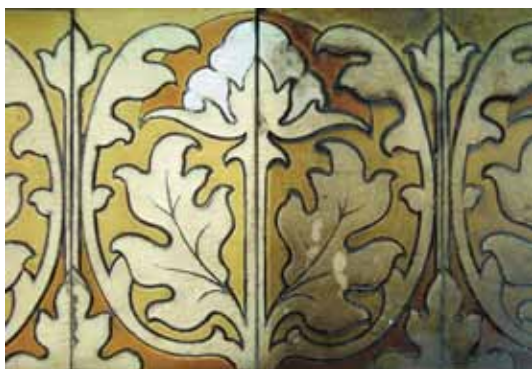
Éléments d'une frise en cours de nettoyage

une reconstitution des parties manquantes des éléments lacunaires et le remplacement des éléments disparus. Les étapes de nettoyage et de consolidation n'ont pas posé de problème particulier, si ce n'est l'ampleur de la tâche, puisque la façade mesure 40 m de large sur 20 m dans sa plus grande hauteur et que l'encrassement était très accroché sur les surfaces émaillées. Nous avons par contre rencontré des problèmes d'organisation car le sablage des pierres se déroulait simultanément à, notre nettoyage. Vous pouvez imaginer qu'il n'est ni facile ni agréable de travailler dans les rejets de sable surtout quand il y a du vent.

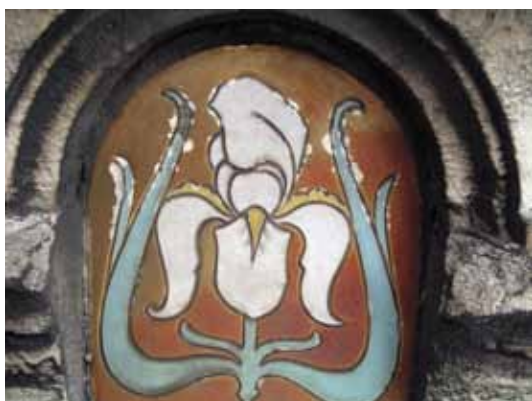
Zone présentant des écaillages et nécessitant une consolidation par infiltration de résine

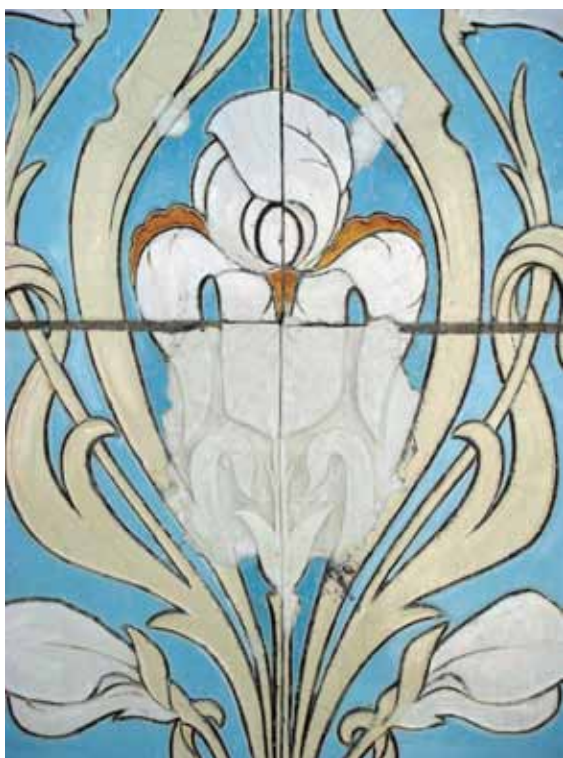
Reconstitution formelle d'une grande lacune

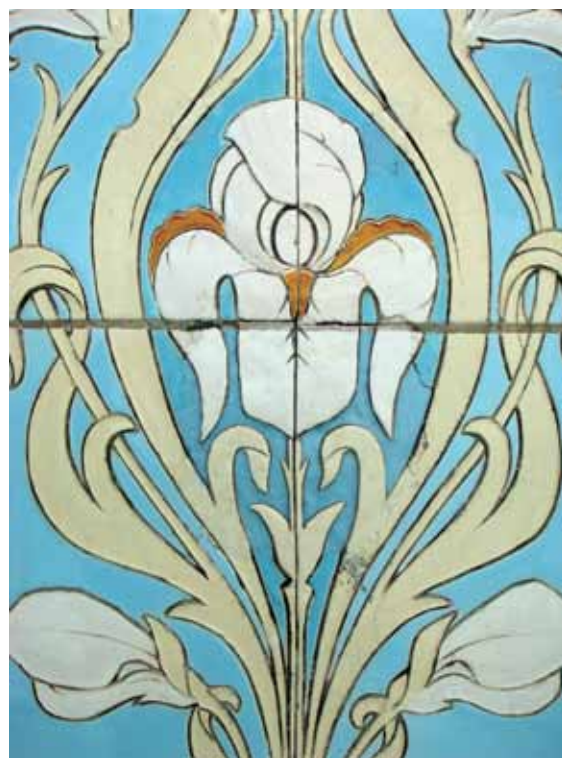
La même reconstitution après intégration coloristique par la retouche

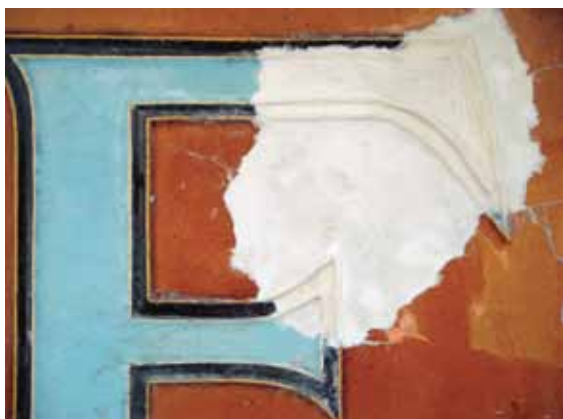
Reconstitution formelle d'une grande lacune dans une lettre de la frise inférieure

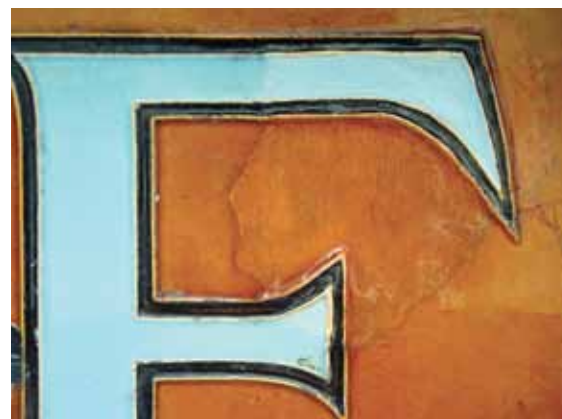
La même lacune après intégration coloristique par la retouche

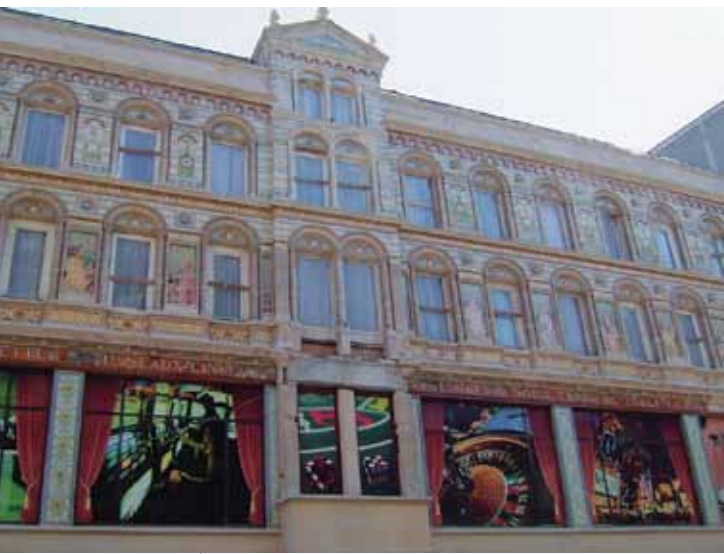
Ensemble de la façade après intervention: les vitrines du rez de chaussée doivent encore être remplacées

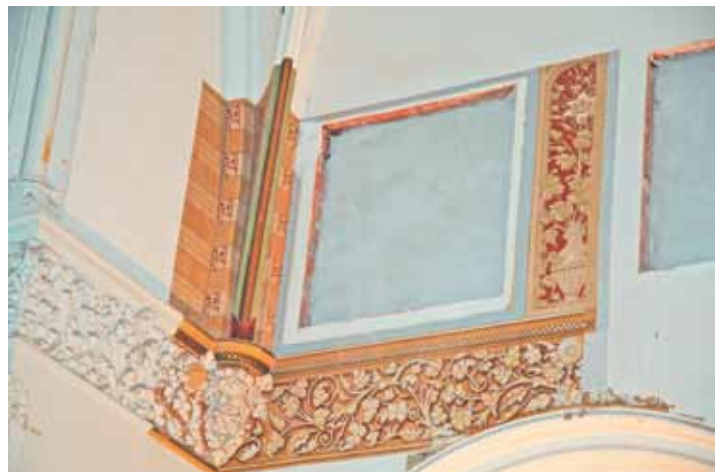
Proefvlak in de voorhal van het Rijksmuseum in Amsterdam

In 2001 kreeg de Stichting Restauratie Atelier Limburg (SRAL) de opdracht om, ter voorbereiding van de geplande renovatie van het ensemble, onderzoek te doen naar wat overgebleven was van de oorspronkelijke geschilderde decoraties in het interieur. Nog tijdens het museumbezoek werd zo veel mogelijk stratigrafisch en topografisch onderzoek gedaan, overal waar mogelijk, achter de schermen en toegevoegde wanden, boven de valse plafonds en onder de dakconstructie. De boodschap van dit onderzoek was in 2002 helder: met uitzondering van de ruimtes die in de tachtiger jaren geheel ontleisterd werden zoals de voorhal op de eerste verdieping, waren alle decoraties nog in ruime mate aanwezig. Stratigrafisch onderzoek en grotere vrijlegvensters gaven echter ook de droevige boodschap dat de oorspronkelijke kalk- en temperaverflagen op grote schaal eerst met een solide loodwitlaag in olie waren ingesmeerd, waarschijnlijk bedoeld als stevige technische grondverf. De lijnolie was in de originele verf gedrongen en de lagen lieten zich bijzonder moeilijk scheiden, zowel mechanisch als chemisch. Wel kon men de gegevens van archiefonderzoek, de vele zwart-wit opnames van rond 1910, en na bestudering van de schaarse nooit overschilderde delen van het interieur, deze informatie aanvullen met gegevens van het materiaaltechnisch onderzoek (strijklicht, dwarsdoorsneden van de verflagen, pigmentanalyses en vrijlegvensters), om op die wijze tot een goed gefundeerd voorstel tot reconstructie te kunnen komen. Opdracht werd toen verstrekt tot de uitvoering van enkele proefvlakken in de voor-

hal en in de eregalerij. Door de opzet van deze proefvlakken werd duidelijk dat de decoraties van Cuypers, in de goede traditie van Viollet-le-Duc en de Arts and Crafts Movement, ook een wezenlijke functie vervulden in de leesbaarheid van de architectuur. De combinatie van beeldhouwde decoraties en hun voortzetting in geschilderd trompe-l'œil, werd manifest door alle onderzochte ruimtes heen. In de voorhal bijvoorbeeld, was de kroonlijst deels beeldhouwd maar ook grotendeels gewoon geschilderd. Een witte overschildering veranderde dus de visuele dragende structuur van het gewelf, en daarmee de leesbaarheid van de hele architectuur. Het kiezen voor een reconstructie werd ook verder ingegeven door het feit dat zeer wezenlijke onderdelen van de decoraties van de voorhal en eregalerij op doek uitgevoerd waren door de Oostenrijkse schilder Georg Sturm en dat deze doeken, na de

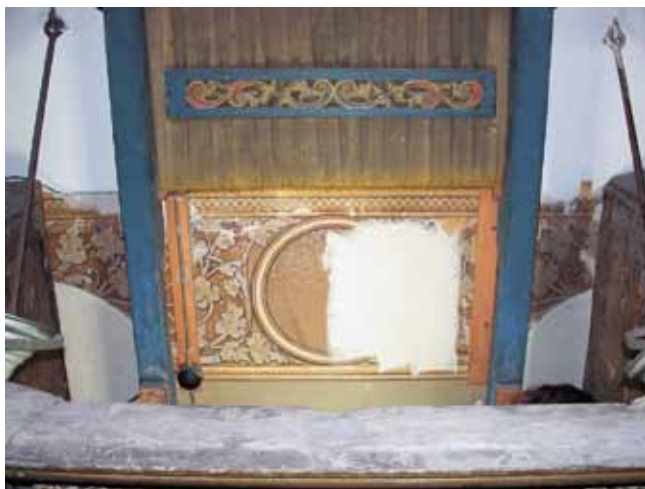
Detail achter het orgel in de voorhal

de vrije hand waarborgde nauwe aansluiting met de gegevens, afkomstig van de nooit overschilderde fragmenten, zoals ze gevonden werden achter de orgels in de Voorhal. Deze fragmenten gaven ook de informatie over de toonzetting en verzadiging van de kleuren. De reconstructie werd uitgevoerd met moderne verfsystemen die compatibel waren met de bovenste laag van het overschilderde lagenpakket. Het materiaaltechnisch en historisch onderzoek werden uitgevoerd door studenten en docenten van de opleiding tot restaurator/onderzoeker van historische binnenruimten van de SRAL, later de masteropleiding restauratiekunde aan de Universiteit van Amsterdam. De reconstructie zelf werd uitgevoerd door studenten van de MBO Sint-Lucas in Bostel. De samenwerking tussen twee opleidingen met verschillende competentieprofielen, was een bijzonder hoopgevende formule voor de toekomst. Het werkte, zonder hiërarchische en irrelevante discussies: elk was goed in zijn domein. De 'clou' van het verhaal lag bij de studenten zelf, in hun onderlinge contacten en in de trots van hun opgebouwde vaardigheden. Middelbaar Beroeps Onderwijs en Wetenschappelijk Onderwijs vormden één team.

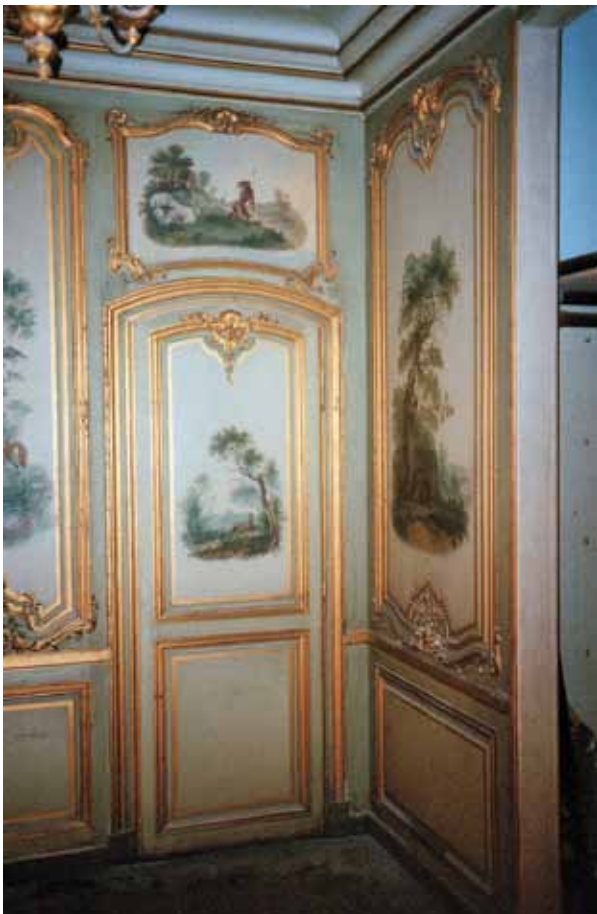
Boiseries transformées à la fin du 19<sup>ème</sup> siècle et remontées au Musée des arts décoratifs

De 1778 jusqu'en 1849 l'hôtel change plusieurs fois de propriétaire, pour être alors affecté au quartier général de la première division militaire, puis en 1870 au gouverneur militaire de Paris. Enfin en 1898 les boiseries sont démontées et données au Louvre. C'est sûrement à cette époque que le salon est transformé en un cadre plus austère et viril: les encadrements, moulures et sculptures sont dorés, les fonds sont rechapés d'un ton uni, les compositions centrales sont reprises, alourdies, dans un esprit plus 'Barbi-

zon'. C'est dans cet état que les boiseries arrivent au Musée des arts décoratifs où le Louvre les met en dépôt. Un premier remontage a lieu à cette date, remontage partiel car certains éléments n'ont pas été intégrés, dont un miroir, et la cheminée disparue; de ce fait la pièce est beaucoup plus petite. Par ailleurs, la polychromie reste celle choisie au 19<sup>ème</sup>, avec sûrement un décrassage et quelques retouches, et sans doute une reprise des ors.

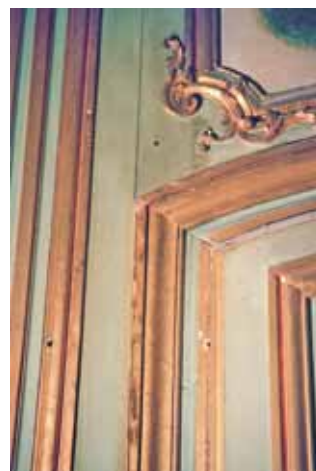
Détail du mauvais état de présentation de la boiserie, encrassement, lacunes à l'intérieur desquelles on aperçoit la couleur rose originale

La structure comme la couche picturale de la boiserie s'avèrent globalement dans un bon état de conservation. Il n'y a pas d'infestation, ni de lacunes ou fentes importantes au niveau du bois. Certains éléments de sculpture sont lacunaires, d'autres ont été refaits en stuc, mais l'ensemble est stable. Pour la couche picturale, pas de soulèvements si ce n'est ponctuels, ou de pertes de matière de grande surface.

picturale et la dorure étaient dans un état de présentation tout à fait médiocre. Un encrassement général, des fonds gris ternes, des compositions centrales dans des tons bruns opaques, une dorure à la mixtion de piètre qualité, avec par endroits des craquelures de séchage importantes

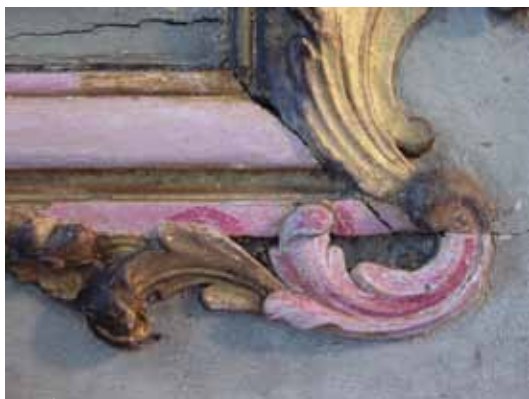
Test de dégagement de la polychromie originale

- les scènes figuratives centrales noyées dans des jutages et des rehauts du 19<sup>ième</sup> sont en réalité originales, sauf la fable du lion devenu vieux, car l'ensemble du panneau date du 19<sup>ième</sup> et les moulures sont en plâtre
- les fonds coquille d'œuf et les rinceaux décoratifs qui entouraient ces scènes ont été poncés avant d'être réenduits et repeints
- les lambris bas qui ont aussi été poncés devaient également présenter des éléments décoratifs
- les montants et traverses ont conservé sous les repeints leur ton blanc coquille d'œuf d'origine, recouvert par endroits d'un épais vernis jaune très coloré
- il n'y avait pas de filet entourant les panneaux

- les sculptures et les moulures conservent encore leurs couleurs originales de différents tons de rose
- les gorges de ces moulures sont de deux tons de vert pâle
- les plinthes datent toutes du 19<sup>ième</sup> siècle et les seuls témoins de la couleur originale des plinthes se trouvent au niveau des portes qui ont leur plinthe intégrée. Le faux marbre fantaisie original consiste en quelques accents gris bleu sombre sur un fond de la même couleur que le reste du salon
- par ailleurs, on retrouve dans les réserves du Louvre une parclose n'ayant pas servi au moment du premier remontage. Sa plinthe est plus haute ce qui signifie que toutes les autres ont été raccourcies au 19<sup>ième</sup> siècle.

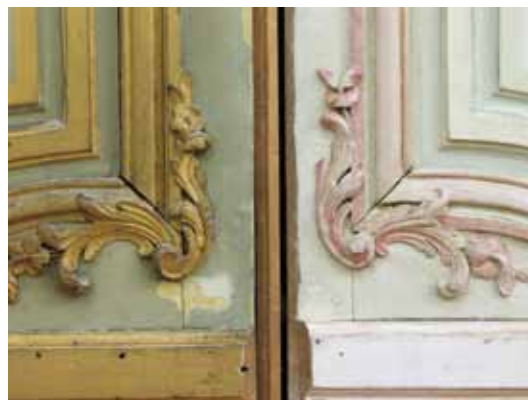
Deux éléments de la boiserie dans leur différents états, 19<sup>ième</sup> à gauche et 18<sup>ième</sup> à droite

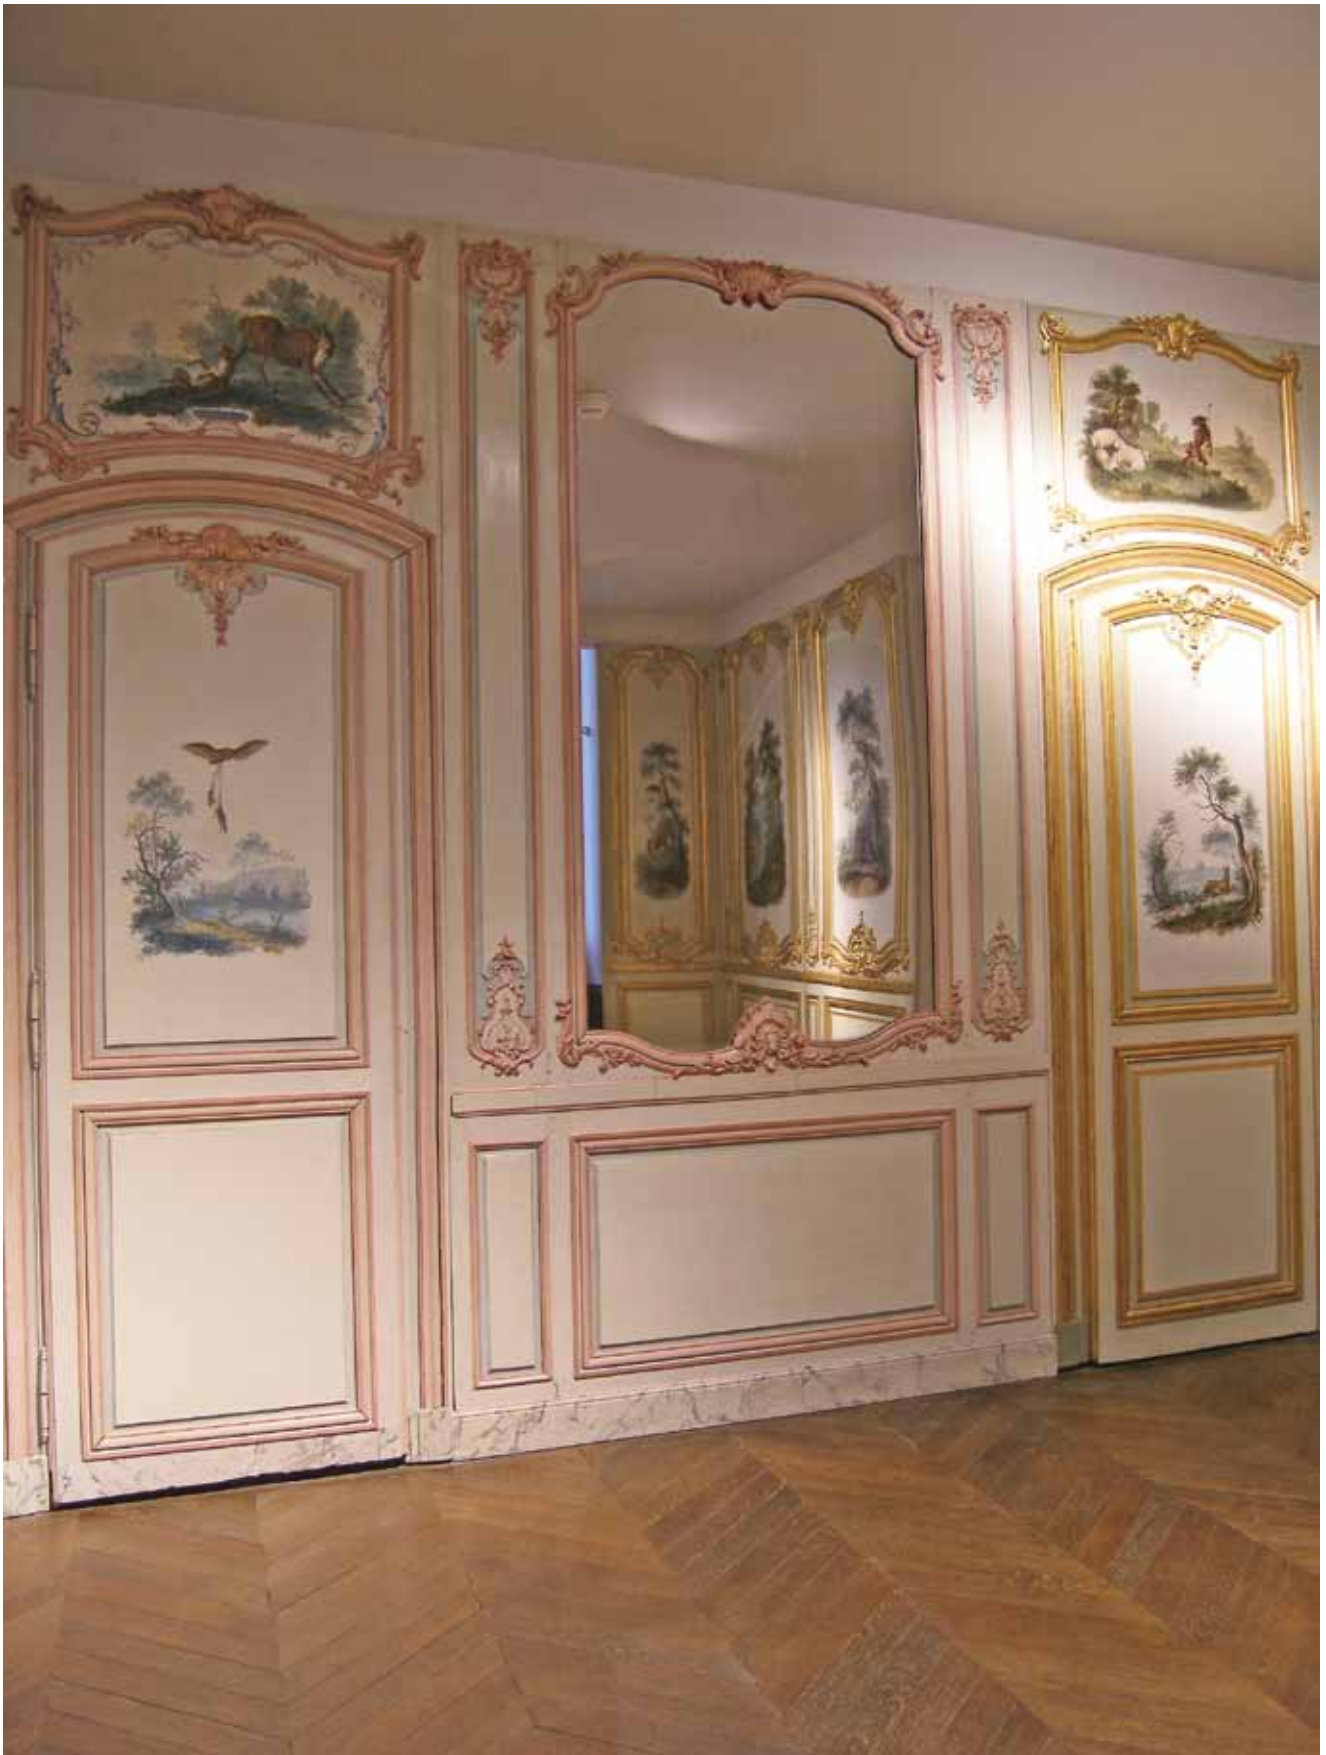
Nouvelle installation faisant cohabiter les deux versions du décor

Finalement, de cette réalité complexe formée d'éléments contradictoires, c'est imposé au conservateur un mode original de présentation de la boiserie dans ses états successifs qui permet d'en révéler l'évolution de la polychromie et de l'aménagement. En théorie, une moitié du salon retrouvera dans la mesure du possible son aspect original coquille d'œuf, rose et vert, dans des tons transparents, pendant que l'autre sera restauré dans son état du 19<sup>ième</sup> blanc cassé, doré, chaud et opaque. En fait nous créons par cette intervention un troisième et un quatrième état de présentation: un troisième car le décor du 18<sup>ième</sup> siècle n'avait jamais jusqu'alors été présenté sans les rinceaux qui accompagnaient les compositions centrales et les lambris bas, et qui modifiaient considérablement la perception des panneaux; un quatrième car évidemment jamais cette boiserie n'avait été présentée simultanément avec ses deux décors. Le choix des panneaux qui retrouveront une partie de leur état du 18<sup>ième</sup> siècle, la moitié du mur sud, l'ensemble du mur ouest et les deux tiers du mur nord, s'est fait en respectant autant que possible la disposition d'origine, mais il a aussi fallu tenir compte de l'état de conservation voir de la disparition de certains élément de la boiserie.

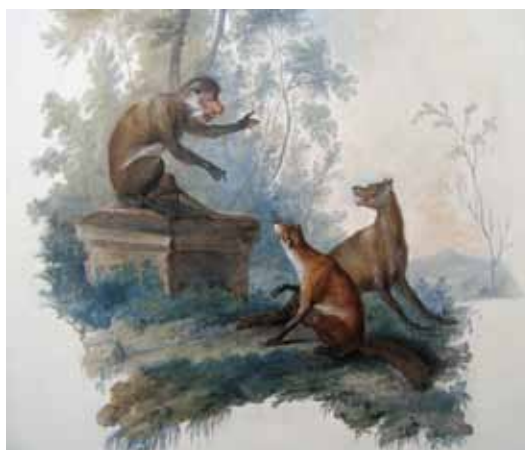
Exemples de deux scènes centrales, l'une à gauche dans sa version 19<sup>ième</sup>, et l'autre à droite dans sa version 18<sup>ième</sup>

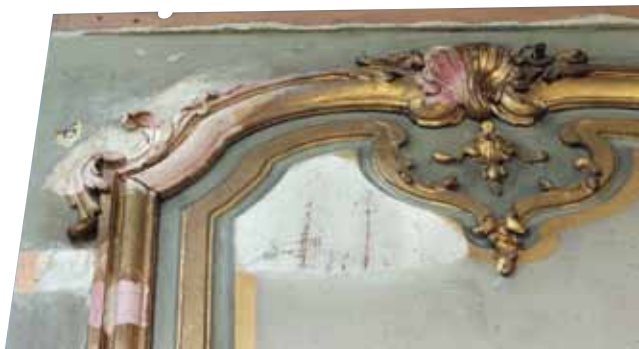
Test de dégagement montrant clairement que le fond des panneaux centraux a été poncé au 19<sup>ème</sup> siècle avant d'être repeints, il est dans un état d'usure extrême

ment et systématiquement, quelquefois jusqu'au bois, avant d'être enduits et repeints. Par conséquent, il a semblé vain d'enlever ces fonds du 19<sup>ème</sup>, car une fois dégagés il aurait de toute façon fallu les réenduire et les repeindre.

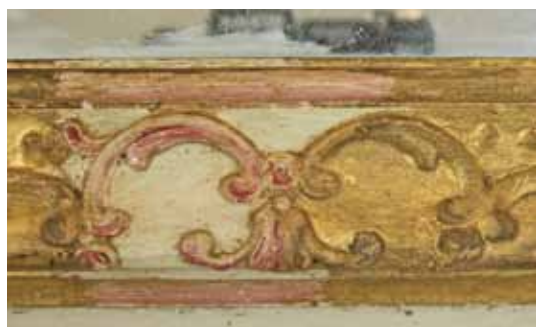
Détail d'un élément d'encadrement de glace en cours de dégagement

divers outils, nous mettons au point une technique mixte qui couple l'action chimique et l'action mécanique. On passe une couche uniforme de gel décapant (Nitromors) sur la zone à traiter; pas plus de 20 centimètres linéaires sur les moulures, ou 4 centimètres carrés sur des parties sculptées. On laisse agir 10 minutes, pas moins car sinon l'ensemble des couches qui recouvre la peinture originale n'est pas uniformément ramolli, pas plus car sinon on risque de ramollir aussi la peinture originale. Ensuite on enlève le gros de ces surpeints avec un coton imbibé de white-spirit, puis on gratte dans les creux les amas de peinture restante (c'est le plus long) avec des instruments plus ou moins aiguisés, scalpels, spatules diverses, en fonction du degré de ramollissement de la peinture. S'il reste encore des amas d'enduits trop durs, on peut essayer de les solubiliser avec de l'alcool, si c'est insuffisant on peut remettre du gel décapant très ponctuellement, en couche mince, et pas plus d'une minute, pour ne pas risquer d'abîmer la couche picturale originale. Ensuite on enlève le vernis jaune orangé, qui recouvre inégalement la peinture originale et qui a été analysé comme étant de la gomme laque avec de l'alcool.

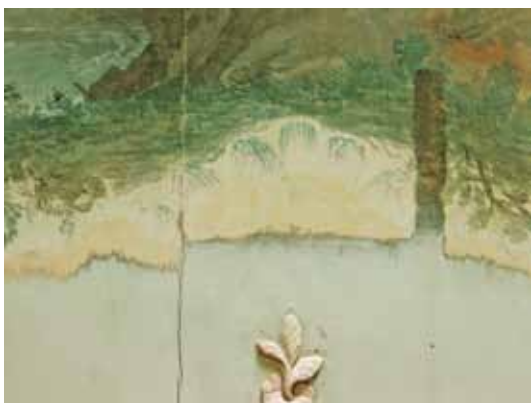
En lisière de la scène centrale, on aperçoit les traces d'un décor d'arabesques bleues très usé, puis plus bas, l'enduit rose saumon censé unifier la surface. À senestre, témoin de la largeur du surpeint 19<sup>ième</sup>

repeintes dans des tons très chauds, accentuées de multiples empâtements qui soulignent et précisent les scènes originales peintes dans des tons plus froids avec un trait plus diffus. À l'origine, ces scènes étaient entourées de rinceaux bleus et roses dont il reste quelquefois des traces aux marges de la composition. Mais l'ensemble des fonds a été poncé avant d'être enduit et repeint dans un ton proche de l'original, le premier enduit rose saumon assez épais ayant sans doute été posé pour camoufler le relief et la couleur des rinceaux. Tout le pourtour de la composition a donc été repris pour fondre le rechargé des fonds avec la composition centrale. L'enduit saumon arrive le plus souvent en lisière de la composition

centrale, quelquefois il déborde même dessus et en modifie les contours. Les repeints en général ne font qu'accentuer ou réchauffer la scène centrale, mais ils modifient aussi systématiquement en les aplanissant, les contours de la scène qui à l'origine présentaient toujours des formes chantournées. Sous les repeints 19<sup>ième</sup> on trouve ici aussi le vernis original jaune orangé qui participe à l'assombrissement et au réchauffement de la couche picturale originale.

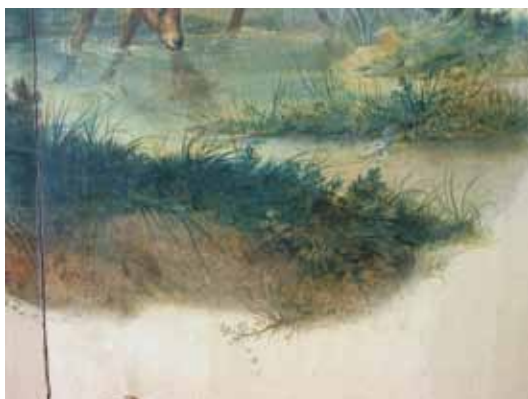
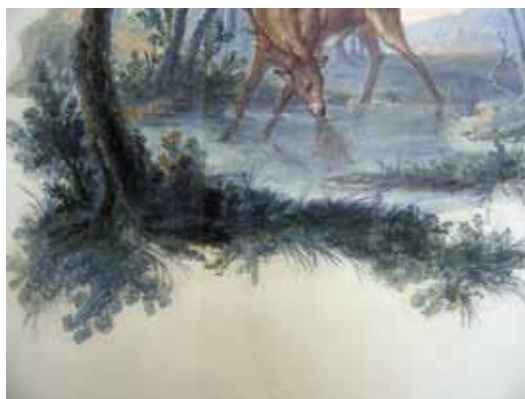
Détails de la scène centrale du cerf se mirant dans l'eau, avant et après dégagement des surpeints et retouche

Après un léger dégrasage à l'eau ammoniaquée à 1 %, on enlève le vernis jaune et irrégulier qui recouvre les scènes avec de l'éthanol. Ce vernis est le même que sur le reste du décor. Une fois les scènes dévernies, on distingue beaucoup plus facilement les nombreux ajouts du 19<sup>ième</sup> car ils sont restés bruns alors que la peinture originale est devenue plus froide. On dégage l'essentiel des repeints ponctuels avec du diméthylsulfoxyde (DMSO). Les repeints et les enduits entourant la scène centrale jusqu'aux limites de la composition originale sont très épais. Pour les enlever on utilise le décapant de la même façon que pour les encadrements, posé de façon très ponctuelle au pinceau sur les zones repeintes. Les feuillages des arbres, débarrassés des ajouts postérieurs, résultent beaucoup plus légers et mieux construits. On retrouve également souvent, autour de la scène centrale, un ciel avec des nuages délicatement teintés, qui donne de la profondeur aux compositions et en font des petits paysages, alors que l'intervention postérieure avait transformé ces scènes en vignettes posées sur un fond uni. La base des scénettes au lieu d'être épaisse, brune, lourde et plate se révèle chantournée, fantaisiste, pleine d'herbes folles et dans des tons bleutés. Après nettoyage, on retrouve des couleurs fraîches beaucoup plus en accord avec les tons verts et roses des encadrements.

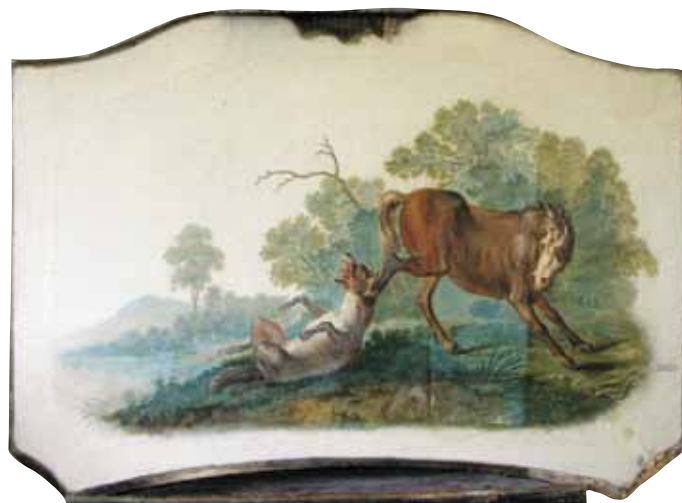
Dessus de porte dans sa version 19<sup>ième</sup> puis dans sa version 18<sup>ième</sup> après le dégagement des surpeints. C'est le seul élément ayant conservé son décor de rinceaux d'origine

Le dessus de porte représentant le cheval et le loup est le seul élément original peint sur toile de ce décor, car l'autre dessus de porte a été refait à une date indéterminée après l'arrivée au musée. Ici comme ailleurs la scène centrale a été rechampie et nous nous apprêtons comme pour les panneaux sur bois, à dégrasser les fonds. Mais quand on a enlevé le tableau de son encadrement, on s'est rendu compte que les fonds avaient été repeints sans enlever l'encadrement et que sous le cadre, demeuraient des traces du décor d'origine, un treillis rose.

Nous décidions de faire des tests de dégagement du fond blanc gris et, bonne surprise, les fonds originaux de cette composition peinte sur toile n'avaient pas été poncés, et sous les épaisses couches d'enduit rose et de repeints, on retrouvait tout le décor de rinceaux, de fleurettes et de treille qui encadre la scène centrale. Ce décor, le plus souvent protégé par un épais vernis jaune est à peine usé par endroits. Les fonds ivoire sont eux aussi en bon état, sauf dans l'angle supérieur dextre un peu usé et où l'on peut entrevoir les traces de deux oiseaux qui ont été poncés avant d'être repeints. Grâce à ce dessus de porte on peut imaginer vraiment ce qu'était ce décor à son origine. On peut le rapprocher de nombreux autres qui ont subsisté et mesurer la perte...

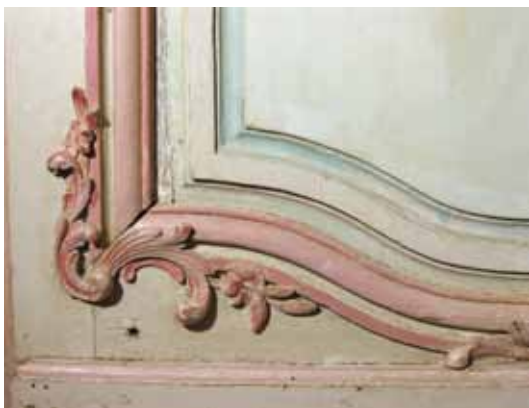
Détail des moulures et des sculptures d'un encadrement après dégagement de la dorure 19<sup>ème</sup> et des surpeints

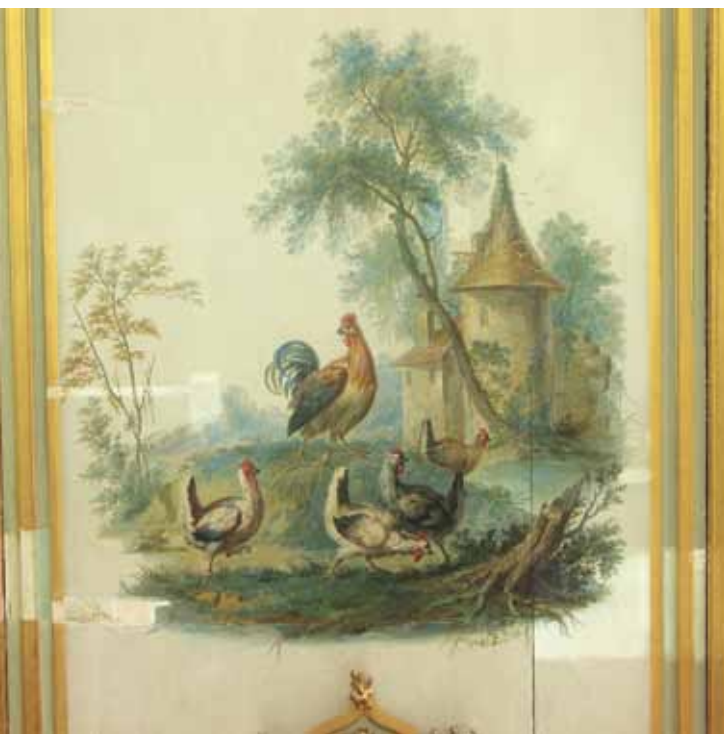
Scène centrale du coq et la perle. A gauche dans sa version 19<sup>ème</sup> avec des tests de décolorage et de purification des surpeints, à droite dans sa version 20<sup>ème</sup> avec un retour à la scène centrale d'origine, mais privée de son encadrement de rinceaux aujourd'hui disparu

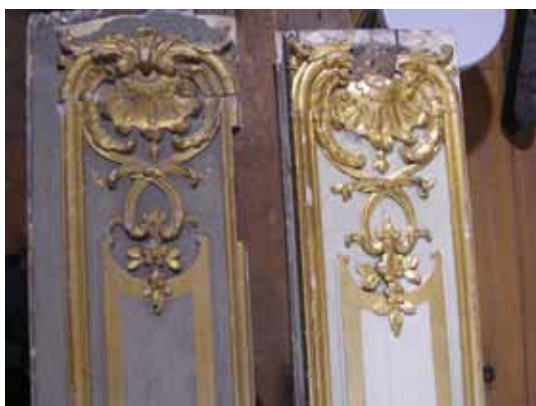
Deux parclores dans leur aspect 19<sup>ième</sup> avant et après dégrasage

La restauration de la partie 19<sup>ième</sup> a été évidemment beaucoup plus simple. Elle a consisté en un dégrasage général de la couche picturale et des ors, suivi de quelques mastics sur des griffures, des coups ou des lacunes de matière, et de retouches sur quelques zones lacunaires ou usées aussi bien sur la couche picturale que sur les ors. Les scènes centrales sont en très bon état, à part quelques soulèvements sur le panneau du lion devenu vieux, mais elles sont ternes et un peu opaques, sous la crasse et les reprises, elles sont également vernies.

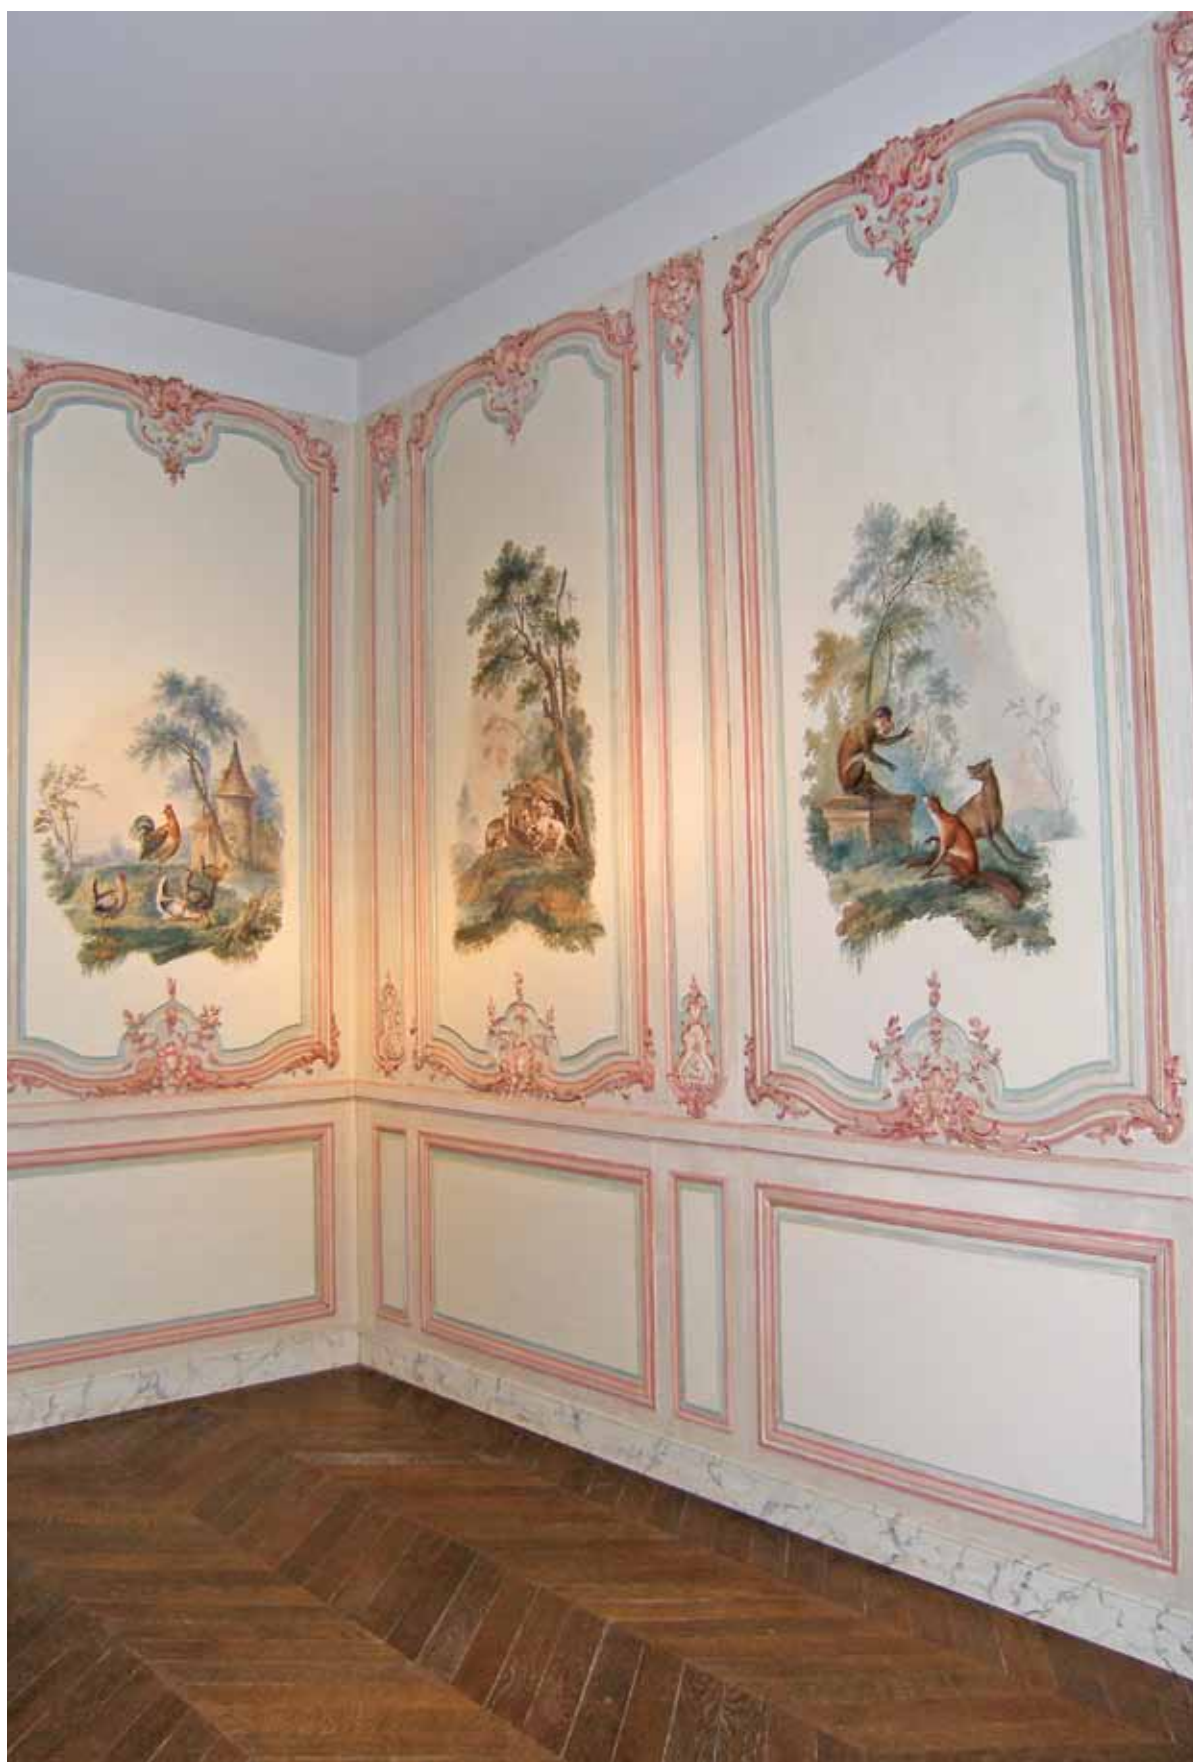
Double présentation du salon des fables dans un même espace

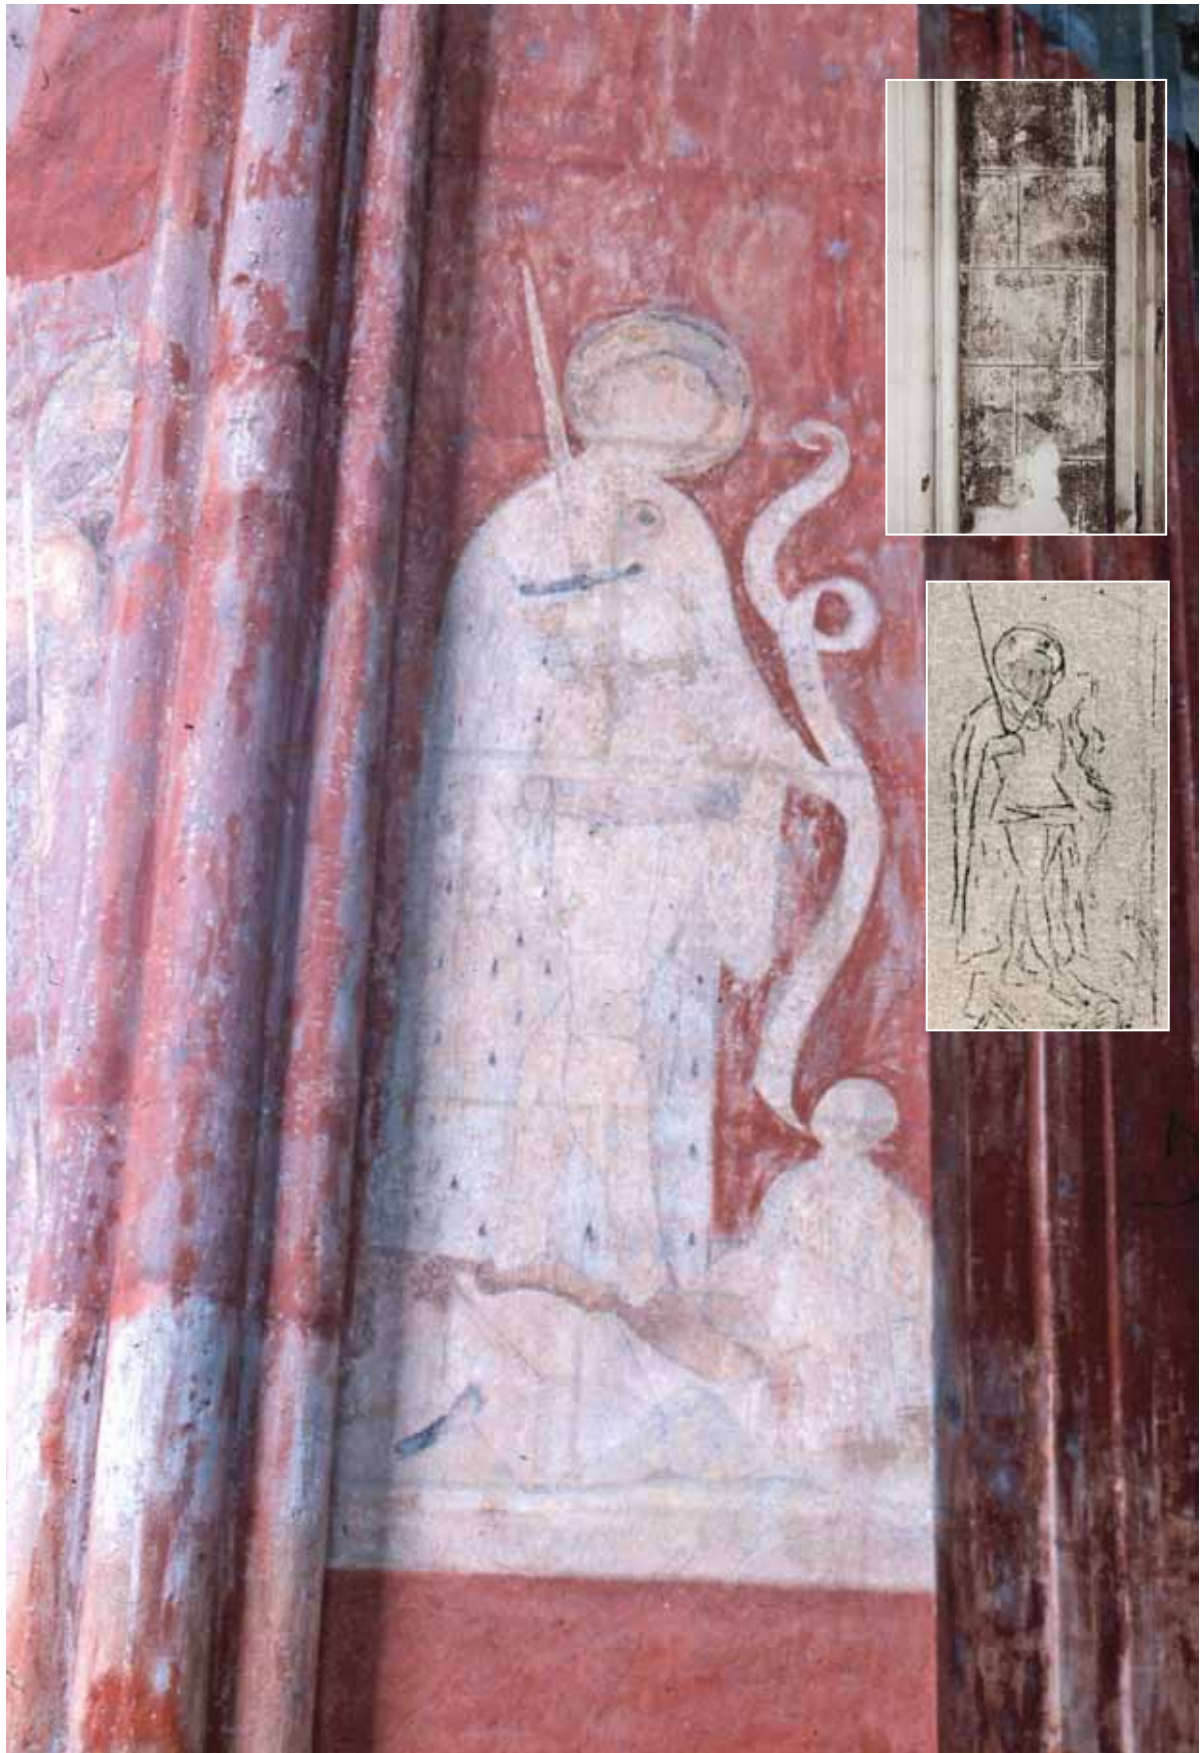
Sint Bavo, pijlerschildering in kooromgang van de St.-Walburgiskerk in Zutphen • Sint Bavo, pijlerschildering in kooromgang van de St.-Walburgiskerk in Zutphen, toestand vóór restauratie (van Kalcken, pl. XXIII) • Reconstructieschets van Sint Bavo door Victor de Stuers (van Kalcken, pl. XXIII, detail)

Op een pijler in de kooromgang zien we thans een mannelijke heilige, gekleed in een kort jak dat aan de onderzijde met bont is afgezet, met daaroverheen een lange hermelijnen schoudermantel. In zijn rechterhand houdt hij een opgeheven zwaard, terwijl de linker een tekstbanderol vasthoudt. Deze tekstbanderol behoort bij een kleine stichterfiguur die, geknield voor een bidbankje, zijn gebeden tot de heilige richt. De heilige zelf staat op een groot dik opengeslagen boek. De heilige kan geïdentificeerd worden als zijnde Sint Bavo. Bekijk we deze schildering in de toestand van vóór de restauratie, dan is er in eerste instantie slechts sprake van een schimmenspel. Toch zijn na enige tijd uren onderdelen van de voorstelling, zij het met moeite, te herkennen: het korte jak, de mantel en de schoenen, het handvat van het zwaard, de tekstbanderol en, ondanks alle vaagheid, het opengeslagen boek. Met behulp van deze beeldelementen is getracht een reconstruc-

tie te maken van de oorspronkelijke schildering die “tot op de voeg versleten” was. De restaurator heeft daarbij hulp gehad van niemand minder dan Victor de Stuers, referendaris aan het Ministerie van Binnenlandse Zaken en geestesverwant van Cuypers, die een en ander verduidelijkt heeft door een kleine schets onder de schilderingen. Bij het restaureren heeft men gebruik gemaakt van deze schets. Hoogewerffs oordeel over deze restauratie is uiterst negatief: het is “afkeurenswaard dat de heilige op zeer hypothetische wijze volledig werd opgehaald, ofschoon zoals blijkt uit de oude foto de schildering in die mate was vergaan, dat de voegen van de stenen duidelijk zichtbaar waren geworden. De omstandigheid dat de interpretatie van de figuur door Victor de Stuers persoonlijk werd gegeven, pleit hen die met de herstelling belast waren zeker voor een aannemelijk deel vrij”. Dit laatste is niet erg consequent.
