## DE MYTHE VAN DE RETOUR À L'ORIGINE AUTHENTICITEIT EN INTERPRETATIE IN DE CONSERVATIE-RESTAURATIE

### LE MYTHE DU RETOUR À L'ORIGINE LE CONSERVATEUR FACE À L'AUTHENTICITÉ ET L'INTERPRÉTATION

BRK - APROA STUDIEDAGEN  
JOURNÉES D'ÉTUDE APROA - BRK

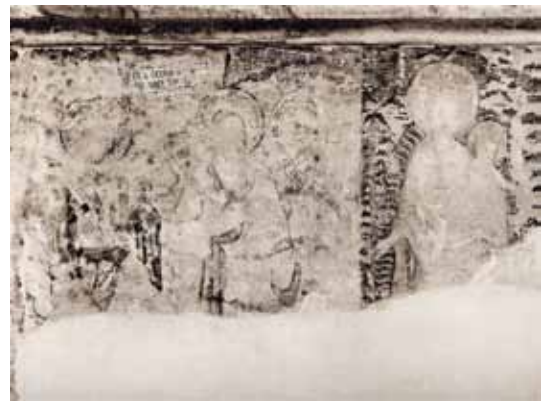
Heilige Maagd met heiligen, muurschildering in zijkapel van de St. Walburgiskerk in Zutphen

worden geïdentificeerd als de heilige Laurentius. Van zijn naam zijn alleen de eerste twee letters overgebleven: ‘La...’. Op de oude foto ziet men het gezicht van opzij, baardeloos en met korte haren: een iconografie die past bij de diaken Laurentius. Bij de restauratie werd het gezicht geheel veranderd. We zien het gezicht nu en trois-quart, voorzien van lange haren en een baard. Waarom

heeft de restaurator een wijziging aangebracht? Mogelijkerwijs (maar zekerheid daarover hebben we geenszins) heeft Cuypers de beginletters 'LA...' geïnterpreteerd als zijnde van de heilige Lambertus en heeft hij de traditionele iconografie van Lambertus toegepast op het gelaat van Laurentius. Cuypers heeft dus als het ware gemeend de middeleeuwse schilder te moeten corrigeren. Cuypers was een grote bewonderaar en adept van de Franse restauratiearchitect Viollet-le-Duc (1814-1879). Het gaat erom, zo stelt Viollet-le-Duc, om een gebouw (en in dit geval ook de monumentale beschildering) te herscheppen in een volledige, ideale toestand, ook al heeft die tevoren nooit bestaan, en niet alleen om het herstellen: "Restaurer un édifice, ce n'est pas l'entretenir, le réparer ou le refaire, c'est le rétablir dans un état complet qui peut n'avoir jamais existé à un moment donné". De bovenomschreven aanvulling en correctie van de middeleeuwse schilderingen past geheel binnen deze restauratiefilosofie.

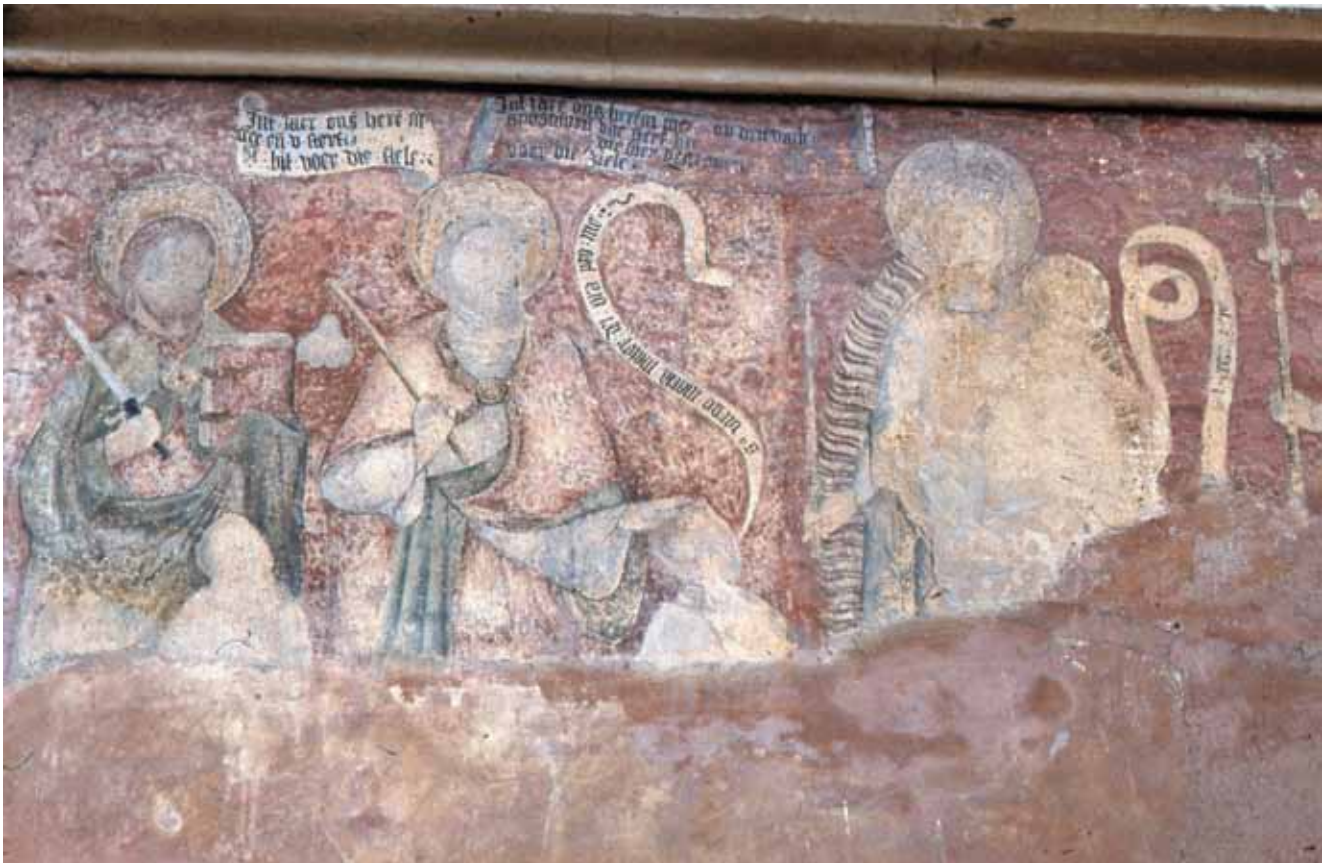
Heilige Maagd met heiligen, muurschildering in zijkapel van de St. Walburgiskerk in Zutphen, toestand vóór restauratie (van Kalcken, pl. XXXIX)

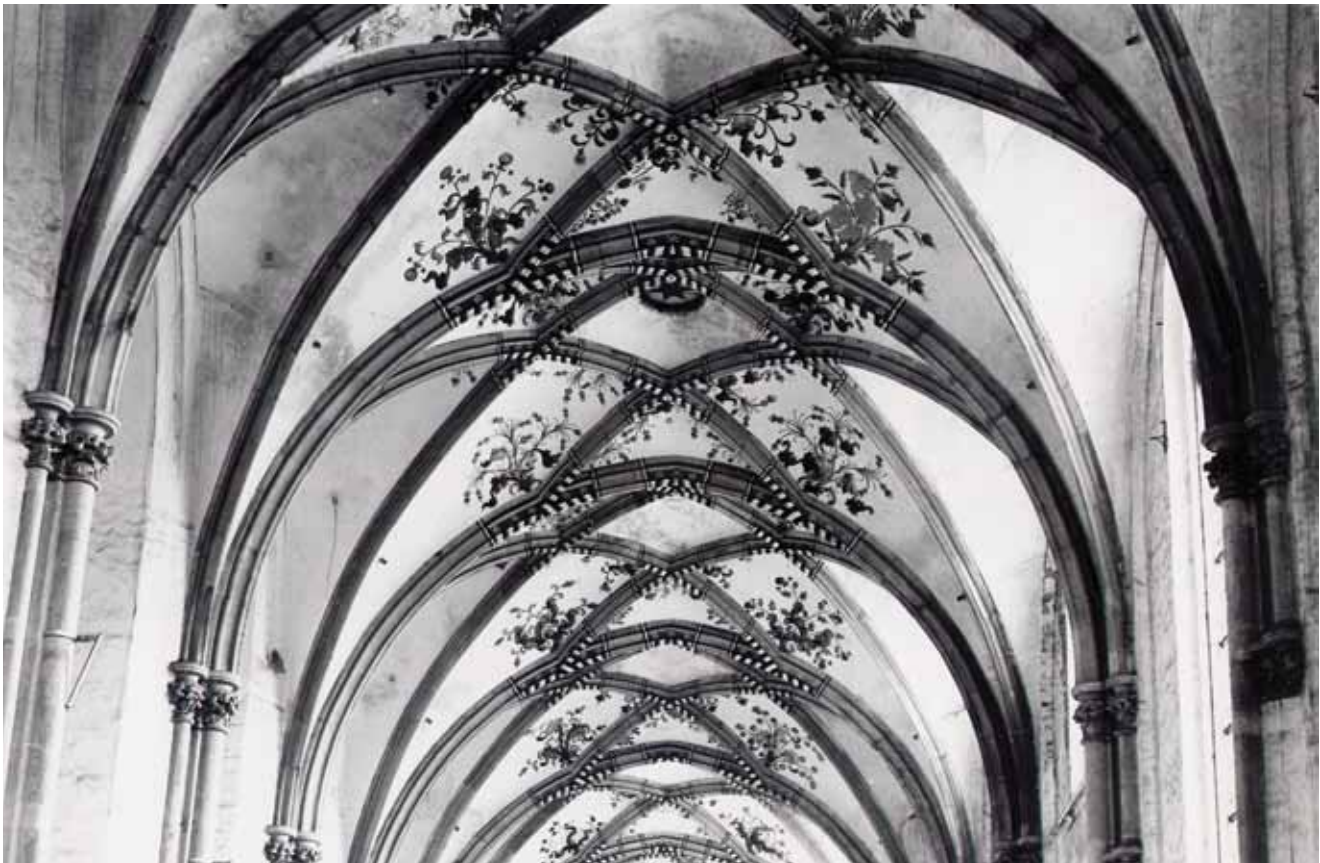
Gewelfschilderingen in zuidbeuk van de St.-Maartenskerk in Zaltbommel, toestand vóór restauratie van 1981 e.v.

praktijk zou het echter anders verlopen. Hoe is het met de gewelfschilderingen in Zaltbommel verder gegaan? Rond 1980 werd de monumentale beschildering in de kerk gerestoureerd. Geconstateerd werd dat het 19<sup>de</sup>-eeuwse werk op de gewelven (de eerder beschreven overschildering dus) zo slecht was dat consolidatie onmogelijk was. Behoud van dit schilderwerk zou betekenen dat het zou neerkomen “op het imiteren van een slechte imitatie van het originele werk” (citaat van de restaurator). Er waren, zo concludeerde men, genoeg originele middeleeuwse overblijfselen om de restauratie van het gewelf daarop te baseren. Maar omdat het meeste pleisterwerk op het gewelf in een zodanig slechte staat verkeerde dat het groten-deels moest worden vervangen, besloot men op de nieuwe pleisterlaag ‘kopieën’ te maken van het aanvankelijk op die plek nog aangetroffen middeleeuws schilderwerk en daar waar vóór de vervanging van de pleisterlaag niets of weinig meer van het middeleeuws schilderwerk aanwezig was besloot men tot het maken van een ‘reconstructie’.

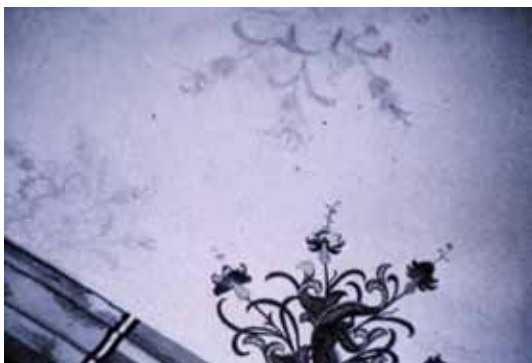
Detail gewelfschilderingen in zuidbeuk van de Sint-Maartenskerk in Zaltbommel, toestand vóór restauratie van 1981-1983. Naast de 19<sup>de</sup>-eeuwse overschildering ziet men de flauwe restanten van de middeleeuwse beschildering

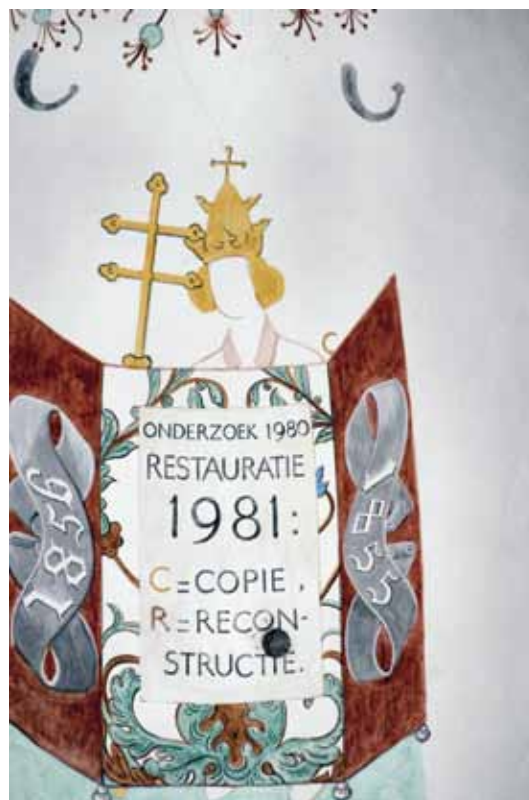
Gewelfschildering in zuidbeuk van de Sint-Maartenskerk in Zaltbommel: ‘legenda’ van de restaurator met verwijzing naar gereconstrueerde en gekopieerde schilderijen

kelijke middeleeuwse werk is weliswaar voor een zeer klein deel bewaard gebleven, maar is, zeker voor de gewone bezoeker, nauwelijks te herkennen omdat het grotendeels is omringd door nieuwe schilderijen. Het nieuwe schilderwerk wordt 'verantwoord' door het aanbrengen van met het blote oog nauwelijks te herkennen kleine letters c (verwijzend naar copie) en r (verwijzend naar reconstructie). Eén en ander wordt zo wel documentair verantwoord, maar in zijn geheel overheerst toch het gevoel van een geheel nieuwe schildering en is er sprake van 'herstel in nieuwe luister'. Het concept is middeleeuws, de uitvoering echter merendeels 20<sup>ste</sup>-eeuws. Ongetwijfeld speelt het bij dergelijke restauraties een rol dat de schilderijen zich bevinden in een publieke ruimte (in dit geval een monumentale kerk) waar, naar men veronderstelt, de bezoeker en de beschouwer minder of geen behoefte heeft aan een museale aanpak van de restauratie en het gevoel moet krijgen zich in de oorspronkelijke historische ambiance te bevinden.

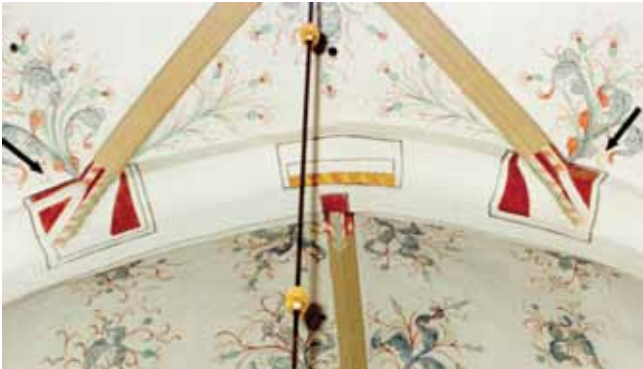
Gewelfschildering in zuidbeuk van de Sint-Maartenskerk te Zaltbommel: de door de auteur toegevoegde pijlen geven de letters c en r aan

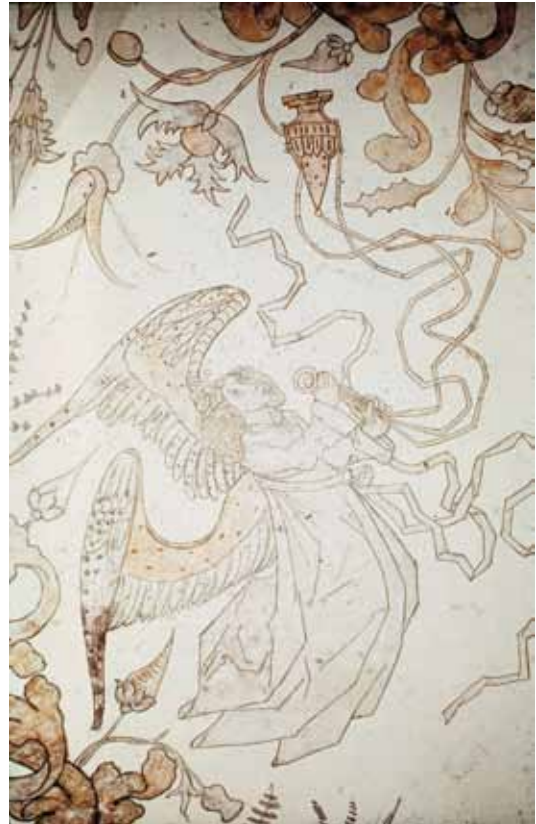
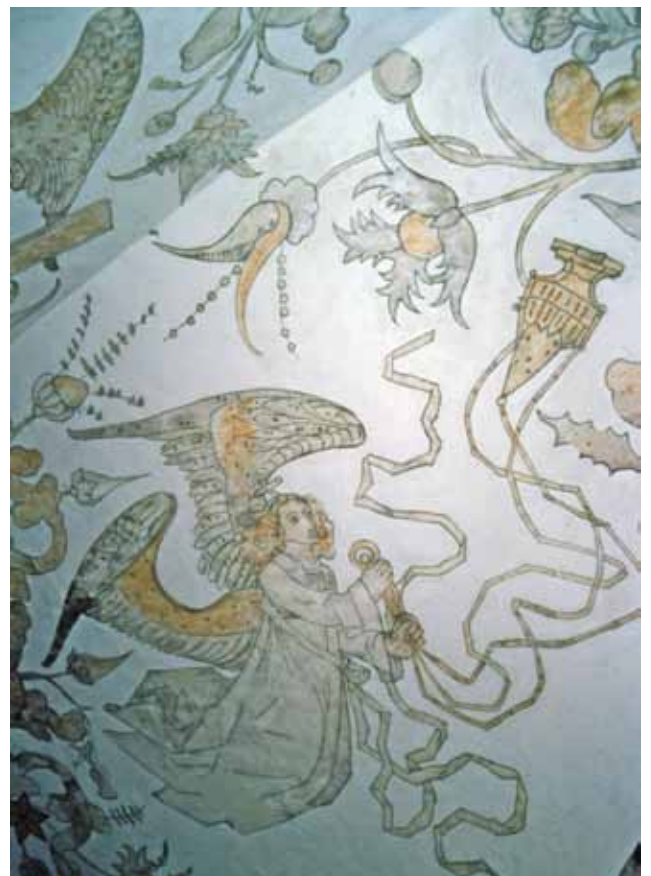
(boven) Engel met wierookvat op het koorgewelf van de St.-Janskerk in 's-Hertogenbosch, toestand tijdens de restauratie: alleen de punt van de vleugel van de engel is origineel middeleeuws werk, het overige is een reconstructie • Dezelfde engel na verdere inkleuring

grond van de schilderijen weer licht gemaakt om de figuren beter naar voren te laten komen en zijn de contouren verduidelijkt, waarbij ook grote delen van de ontbrekende contourlijnen zijn aangevuld. Waar grote delen van de engelen of zelfs bijna gehele engelen verdwenen waren heeft men bij de restauratie niet geschuwd om deze naar eigen idee en fantasie aan te vullen. Hierdoor zijn het authentieke middeleeuwse werk en de nieuwe aanvullingen niet altijd meer goed te onderscheiden. Kees Peeters weet in zijn grote studie over de Sint-Janskerk deze aanpak diplomatiek te omschrijven: “de contouren zijn overal daar aangevuld waar naar de vorm van het ontbrekende door analogieën met enige grond van waarschijnlijkheid gegist kon worden”<sup>[7]</sup>. Dit “met enige waarschijnlijkheid gissen” staat in groot contrast met artikel 9 van het Charter van Venetië: “Het restaureren houdt op daar waar de hypothese begint”. Met de omschrijving van Kees Peeters heeft iedere restaurator de legitimatie in handen om lacunes hypothetisch aan te vullen.

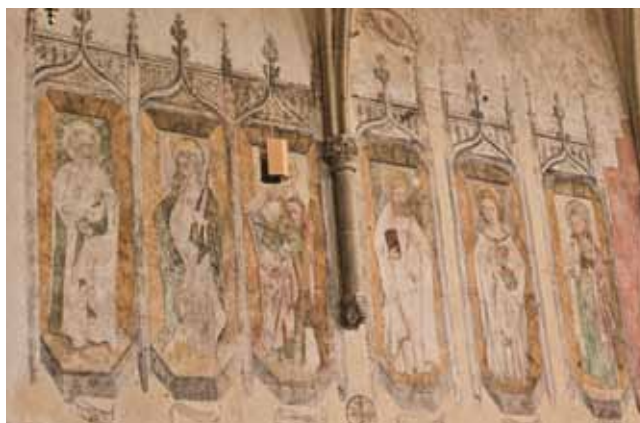
Apostelcyclus op noordwand van koor in de Hervormde kerk in Eibergen

In de Hervormde kerk van Eibergen zijn enkele decennia geleden op de muren van het koor middeleeuwse muurschilderingen blootgelegd met een cyclus van de twaalf apostelen. Op de noordwand bleven de apostelen vrij gaaf bewaard, omgeven door een architectonische omkadering. Op de zuidwand werden slechts fragmenten van de apostelen gevonden, soms voor een groot deel nog herkenbaar, maar soms ook gereduceerd tot enkele summiere stukjes. De restaurator heeft ervoor gekozen om deze fragmenten te conserveren en geen reconstructies te maken van de apostelfiguren. Om de fragmenten niet te laten zweven op de wand heeft hij er wel voor gekozen om de architectonische omkadering te herstellen. Aangezien het hier een repeterend motief betreft hoefde hij daarbij niet te ‘fantaseren’. Bovendien heeft hij deze reconstructies in een afwijkend kleurpatroon aangebracht, zodat origineel en aanvulling duidelijk herkenbaar zijn. Op deze wijze konden de soms weinig zeggende fragmenten toch geconserveerd worden en in het zicht blijven.

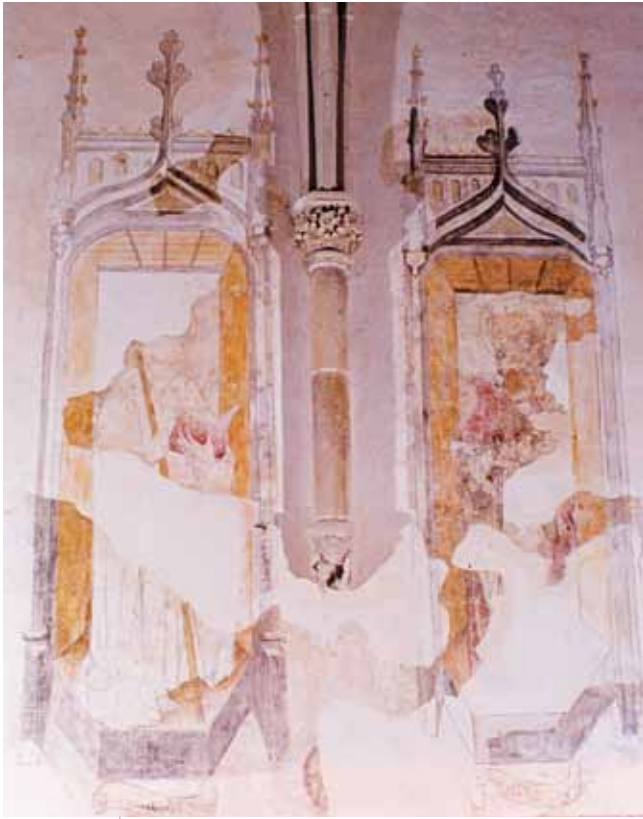
Apostelen op zuidwand van koor in de Hervormde kerk in Eibergen. De architectonische omkadering is grotendeels gereconstrueerd in lichtere tinten. De lacunes in de apostelfiguren zijn niet aangevuld

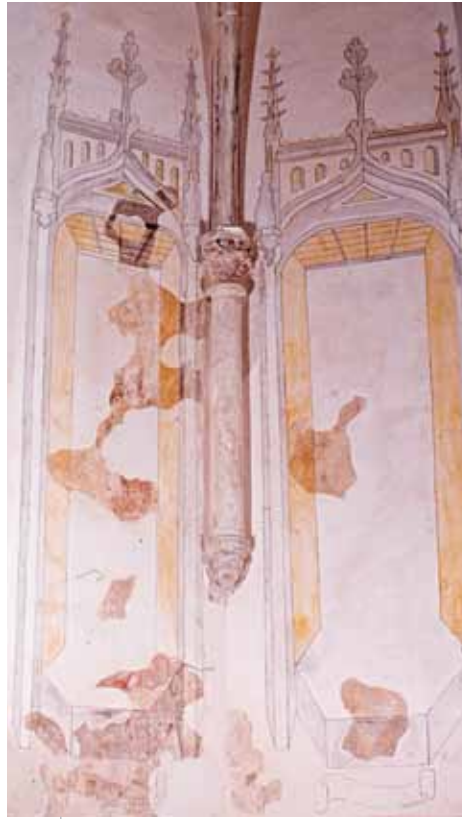
Restanten van apostelfiguren op zuidwand van koor in de Hervormde kerk in Eibergen: de architectonische omkadering is grotendeels gereconstrueerd in lichtere tinten. De restanten zijn niet aangevuld

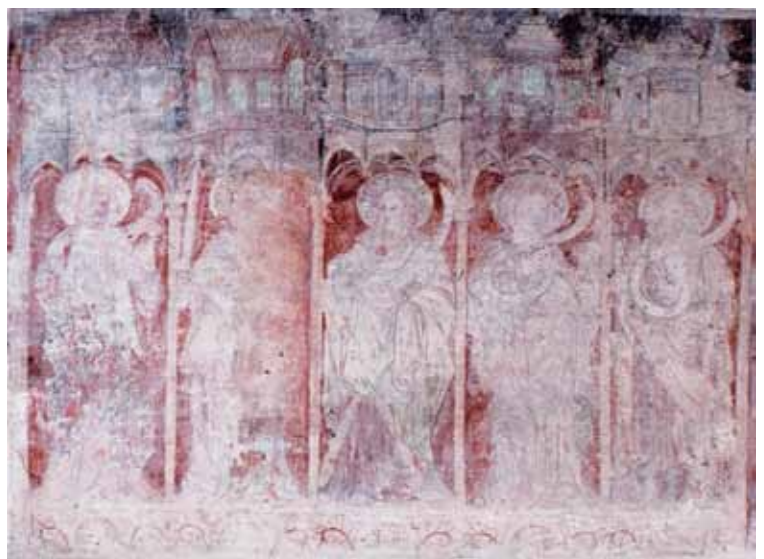
Apostelcyclus op noordwand van de Hervormde kerk in Hengelo, toestand vóór restauratie

Dezelfde restaurator heeft enige jaren later ook een apostelcyclus in de kerk van het nabijgelegen Hengelo onder handen genomen. Deze cyclus was in de jaren dertig van de vorige eeuw door de Utrechtse restaurator Jacob Por blootgelegd<sup>[8]</sup>. Hij beperkte zich tot het conserveren van wat hij aantrof, zonder verder enige retouche aan te brengen. Ruim vijftig jaar later werd de apostelreeks 'gerestaureerd' door dezelfde restaurator als in Eibergen. In Eibergen ging de restaurator, zoals wij zagen, zeer conserverend te werk. We zouden verwachten dat hij met dezelfde uitgangspunten in Hengelo te werk zou gaan. Niets is minder waar. De schildering werd door hem zo zeer voorzien van ontelbare retouches dat er in feite van de oorspronkelijke middeleeuwse schildering weinig meer te zien is. De schildering had gewonnen aan herkenbaarheid, had gewonnen aan kleurintensiteit, maar had zijn authenticiteit volledig verloren. Die authenticiteit werd verborgen door de vele retouches. Bij de schildering van de Aanbidding van de drie koningen in dezelfde kerk werd voor eenzelfde aanpak gekozen, zij het dat er, naast intensieve

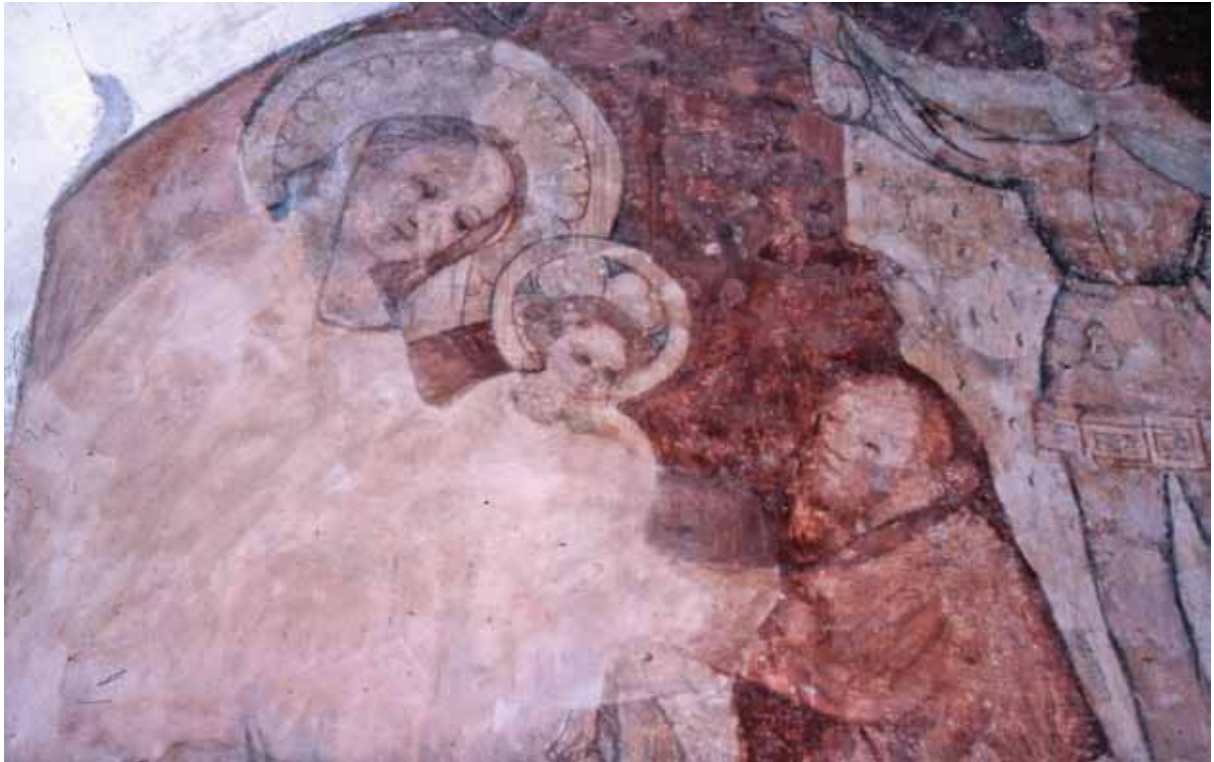
Detail van de Aanbidding door de drie koningen, toestand na restauratie

toepassing van trateggi drastischer werd 'gereconstrueerd', of misschien kan ik beter zeggen 'gefantaseerd'. Het hoofd van een van de koningen was geheel verdwenen, maar werd naar ontwerp van de restaurator bijgeschilderd. Ook de figuur van Maria met kind werd drastisch 'opgehaald'. De term 'opgehaald' wordt in Nederland vaak gebruikt in restauratieverslagen, maar waar niets behouden is gebleven valt er niets meer 'op te halen'.

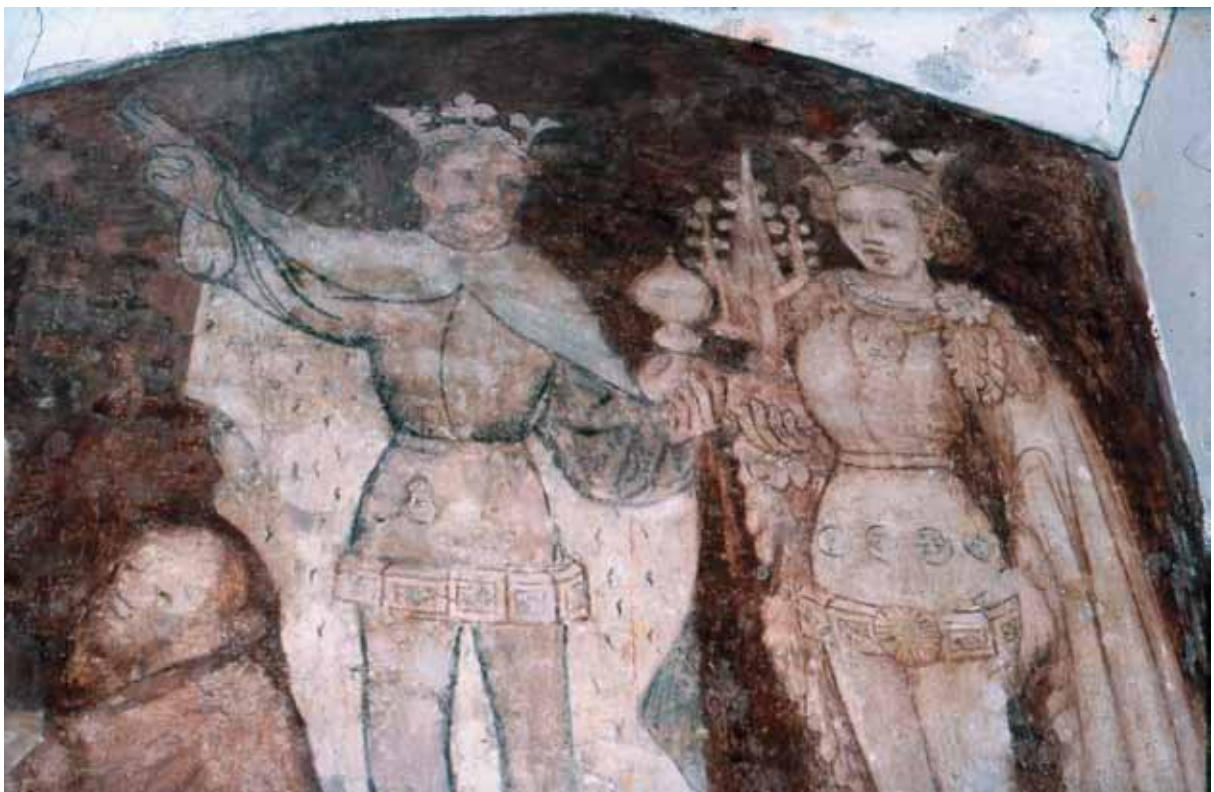
Detail van de Aanbidding door de drie koningen, toestand na restauratie

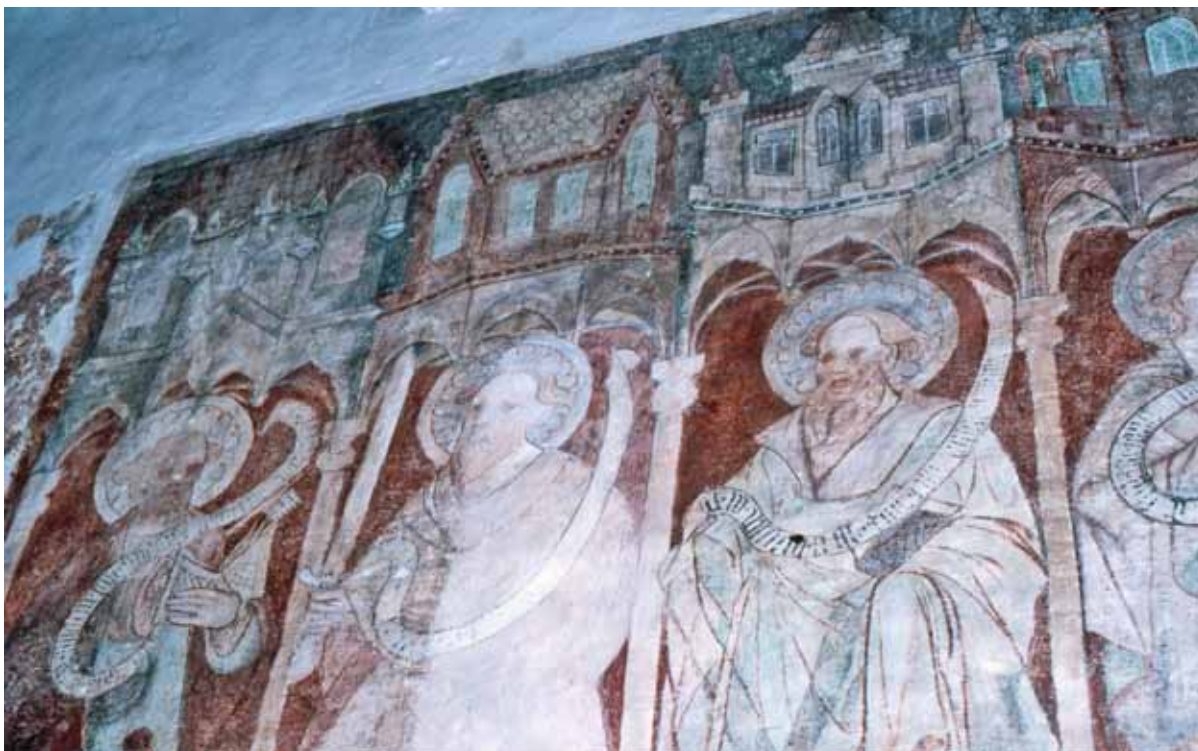
Apostelcyclus op noordwand van de Hervormde kerk in Hengelo, toestand na restauratie

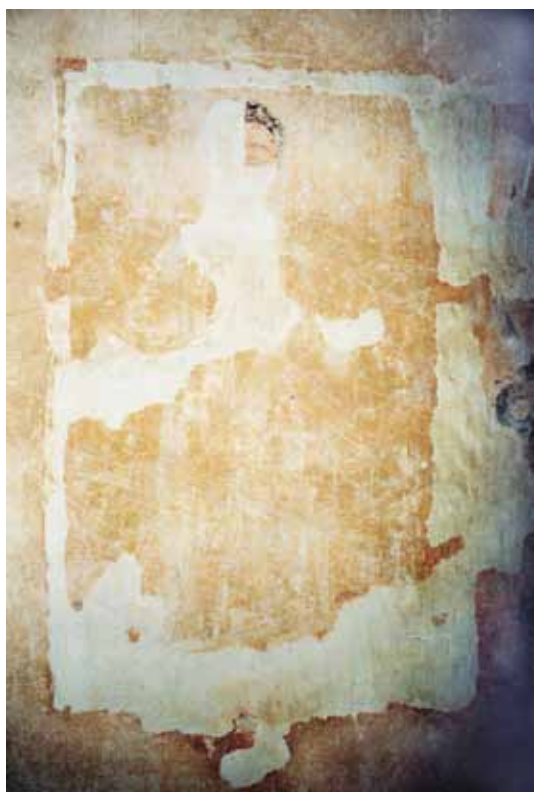
Beurey, détail pendant l'enlèvement au scalpel des couches de badigeons blancs superposées à la couche d'enduit du 16<sup>ième</sup> siècle et aux peintures de la même époque

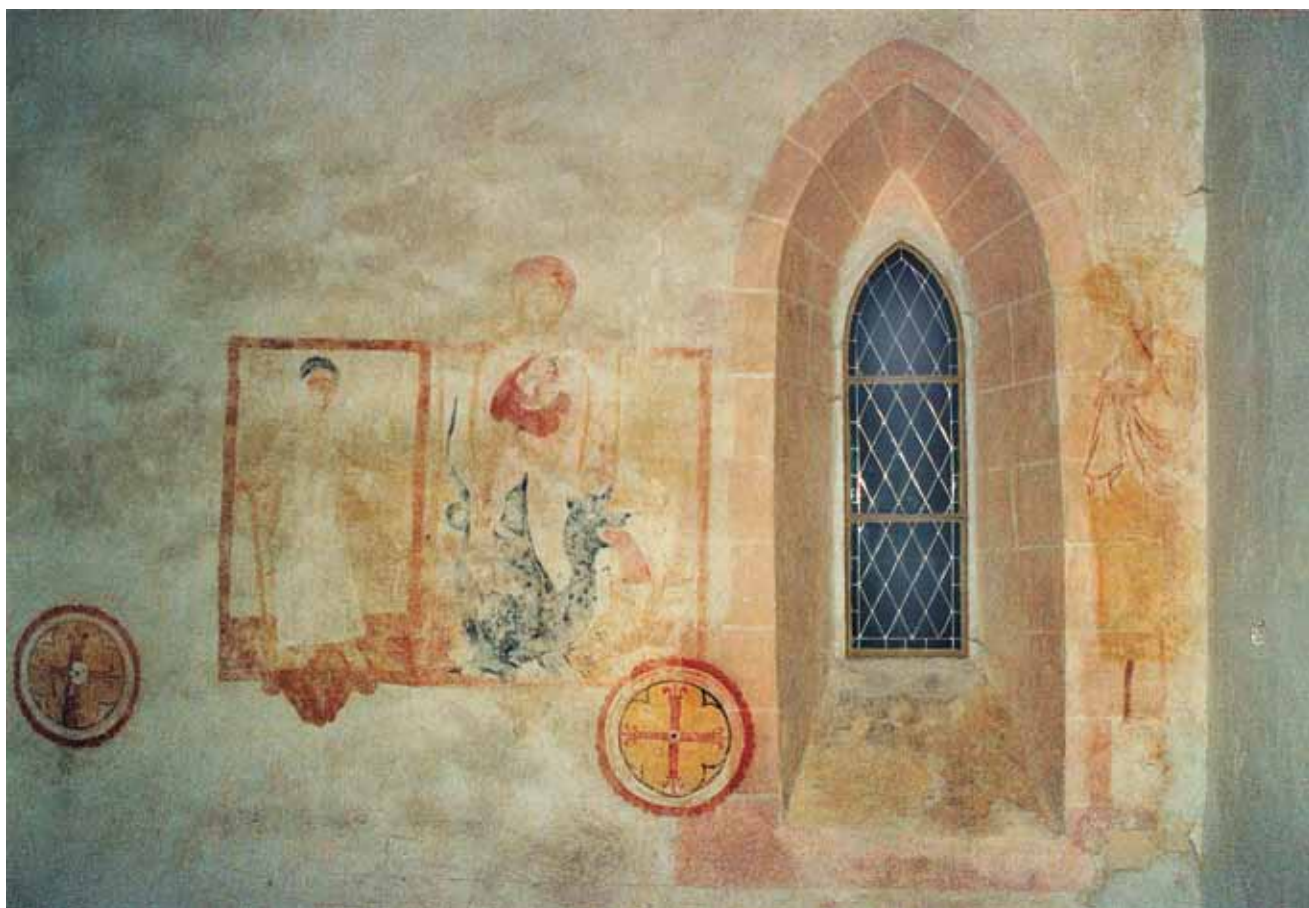
Beurey, détail du mur nord après dégagement: décor de faux appareil rose à joints blancs, croix de consécration, représentations de St. Fiacre, Ste. Marguerite (deux peintures superposées et fragmentaires, représentant le même sujet) et St. Honoré

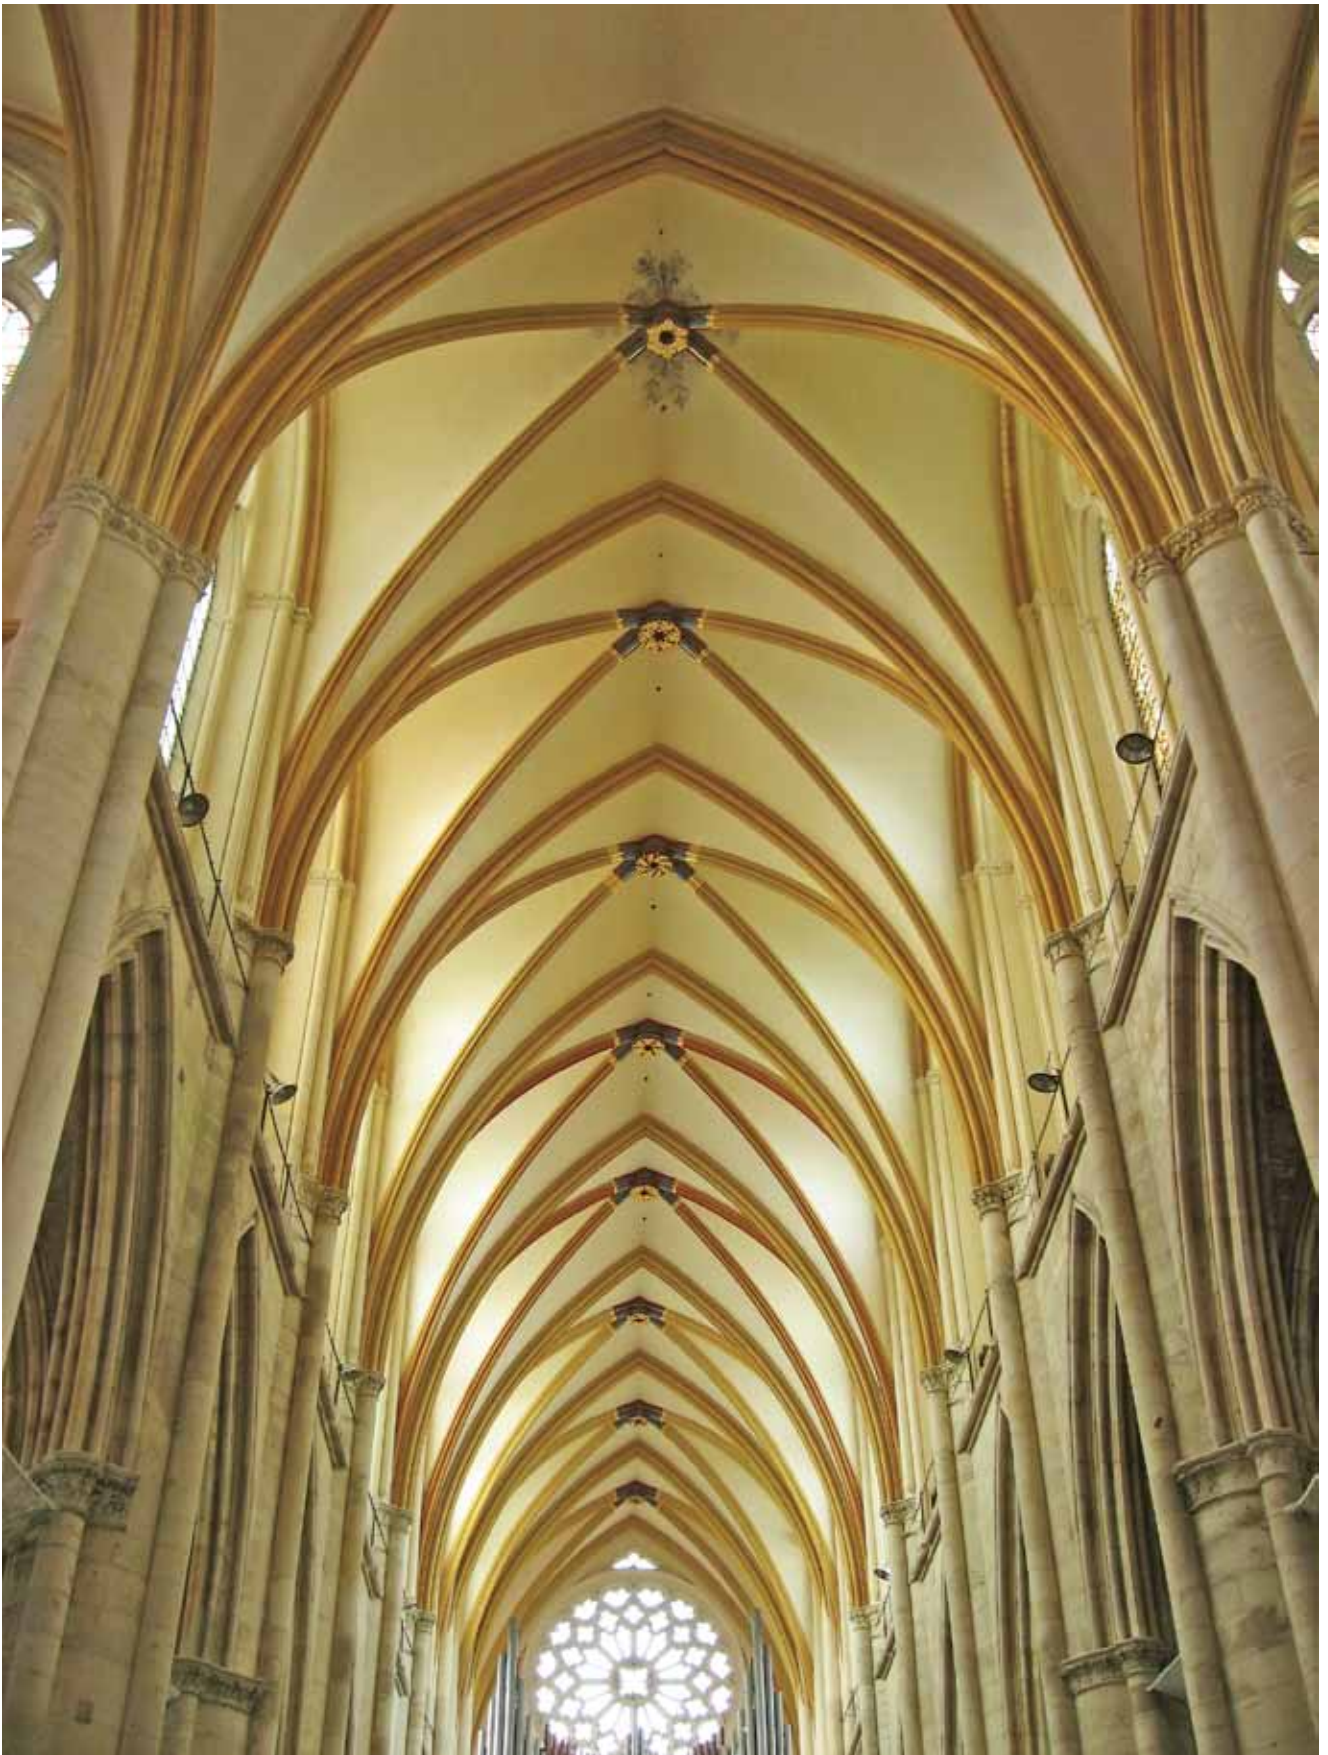
Toul en Meurthe-et-Moselle, cathédrale Saint Etienne, vue de la voûte de la nef, restaurée déjà avant l'intervention dans le transept et le chœur

La voûte de la nef a été restaurée il y a une dizaine d'années et marque une époque de transition entre deux manières de voir et de faire la restauration: la première façon est celle du décapage systématique de toutes les surfaces dépourvues de peintures figuratives de grande importance, suivi du remplacement appelé, de manière tragi-comique, 'à l'identique' des enduits et des badigeons d'origine ou anciens. La deuxième manière est celle, plus récente, où les études préalables faites par les restaurateurs de peintures murales mettent en évidence des vestiges de décors que l'on souhaite souvent conserver et restaurer, même s'il s'agit 'seulement' de polychromie d'architecture. Le fait que l'on ait admis en France -assez très tardivement par rapport à l'Italie ou l'Allemagne par exemple- que les bâtiments historiques étaient à l'origine polychromes, a incité les maîtres d'ouvrage (les propriétaires) et surtout les maîtres d'œuvre (les architectes), non seulement à chercher des vestiges, mais aussi à les compléter, voire les remplacer par des restitutions colorées, voire

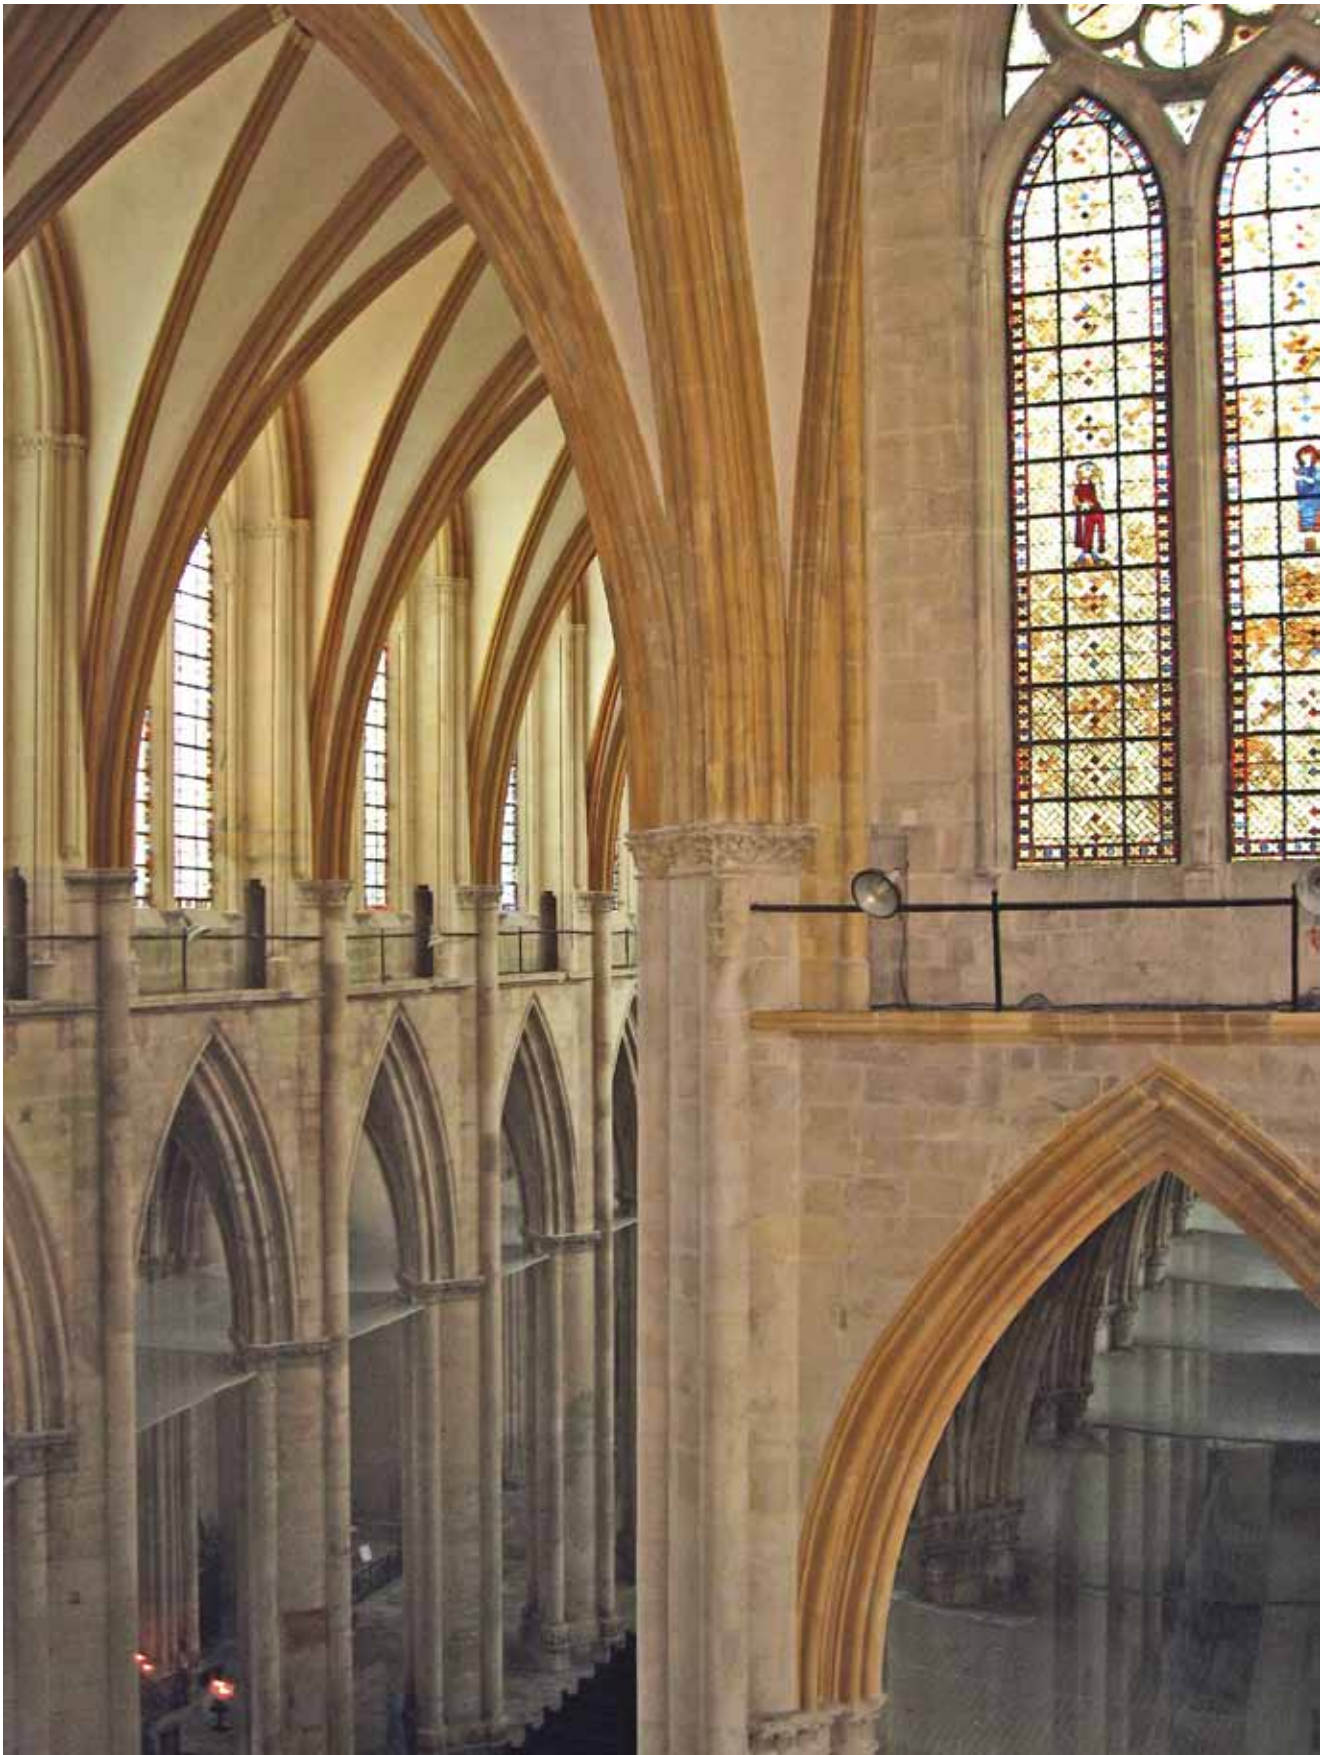
Toul, angle du bras nord du transept (à droite sur la photo) et de la nef: on remarque au premier plan l'application, lors du chantier, du badigeon ocre jaune légèrement transparent et dont la saturation décroît légèrement vers la naissance des arcs

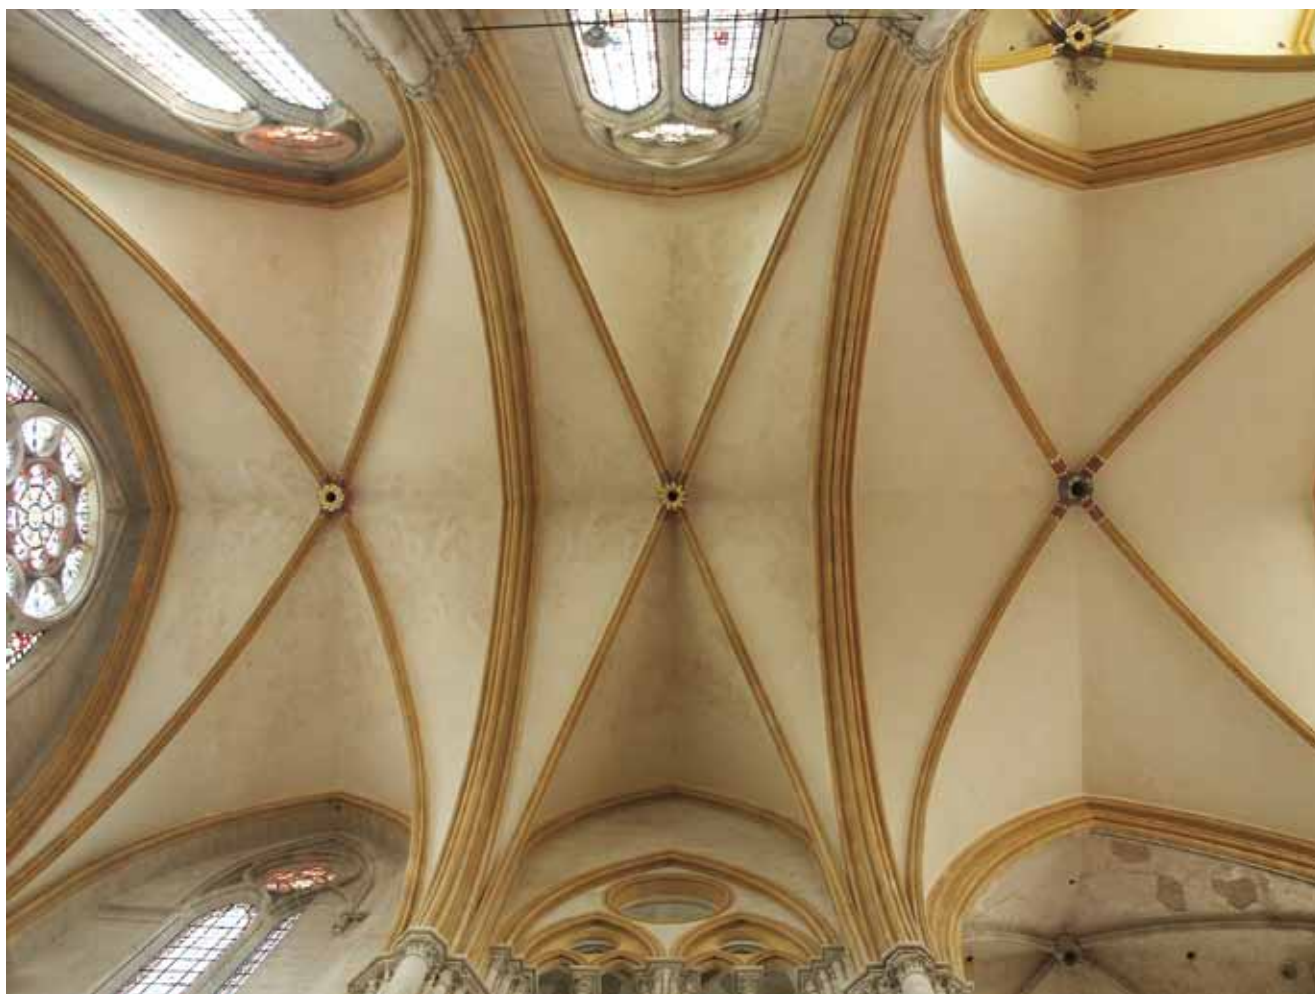
Toul, voûtes du bras nord du transept et de la croisée après restauration

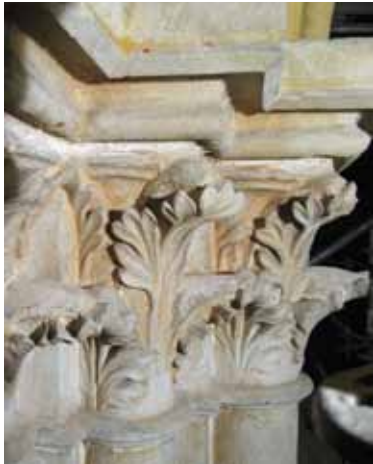
Toul, détail de chapiteaux dans la travée ouest du chœur, avec vestiges de badigeon rouge pâle d'origine

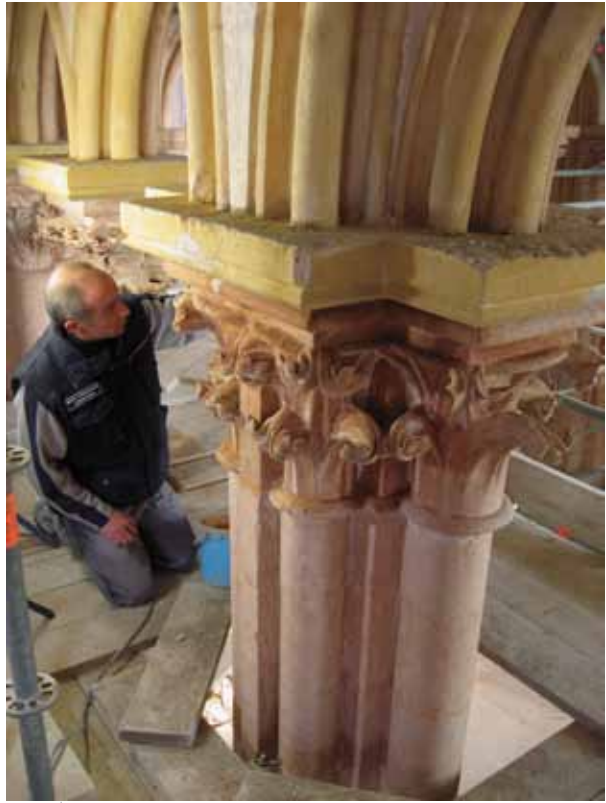
Travée ouest du cœur, détail pendant l'application par le maçon de la teinte rouge pâle sur les colonnettes et les chapiteaux, en contourant les vestiges d'origine, identifiés et signalés lors de l'étude préalable des surfaces

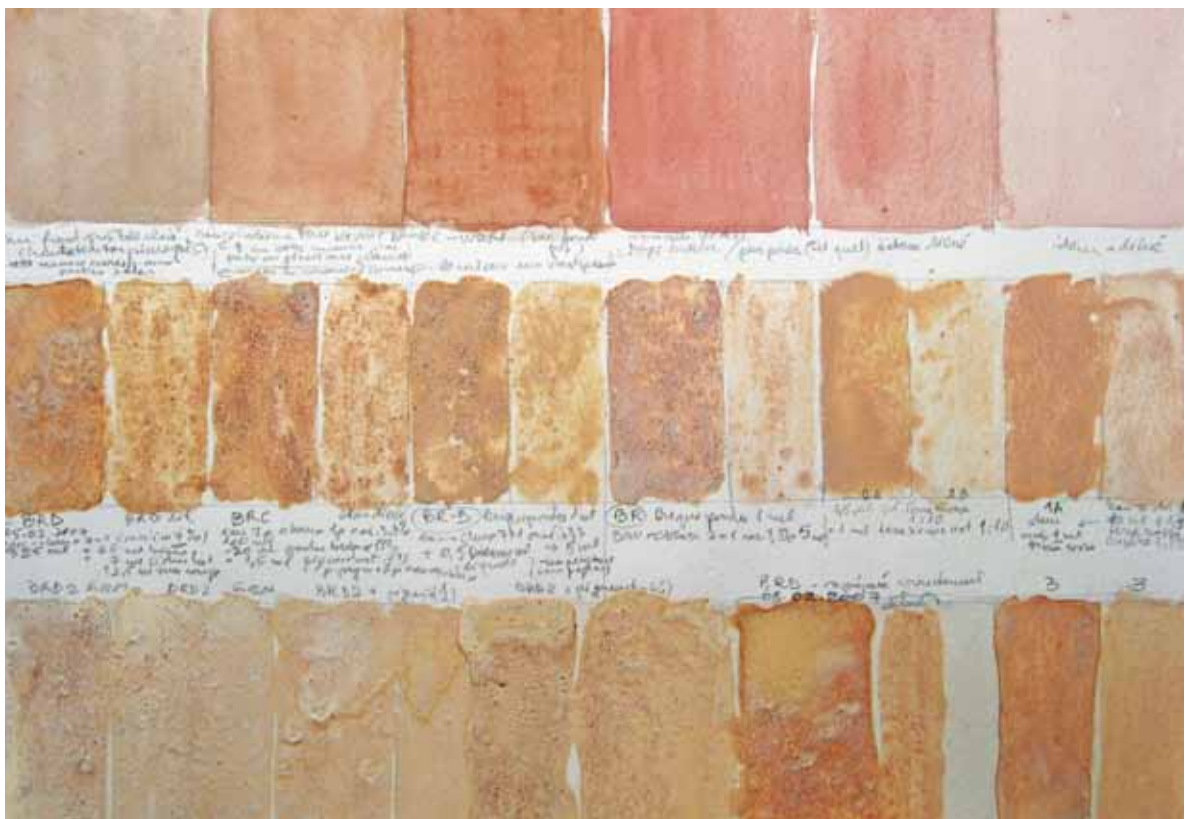
Essais d'étalonnage à l'aquarelle des teintes originales retrouvées, puis préparations à la chaux, poudre de brique et quantités minimales de pigment en poudre servant à ajuster la teinte
