## DE MYTHE VAN DE RETOUR À L'ORIGINE AUTHENTICITEIT EN INTERPRETATIE IN DE CONSERVATIE-RESTAURATIE

### LE MYTHE DU RETOUR À L'ORIGINE LE CONSERVATEUR FACE À L'AUTHENTICITÉ ET L'INTERPRÉTATION

BRK - APROA STUDIEDAGEN  
JOURNÉES D'ÉTUDE APROA - BRK

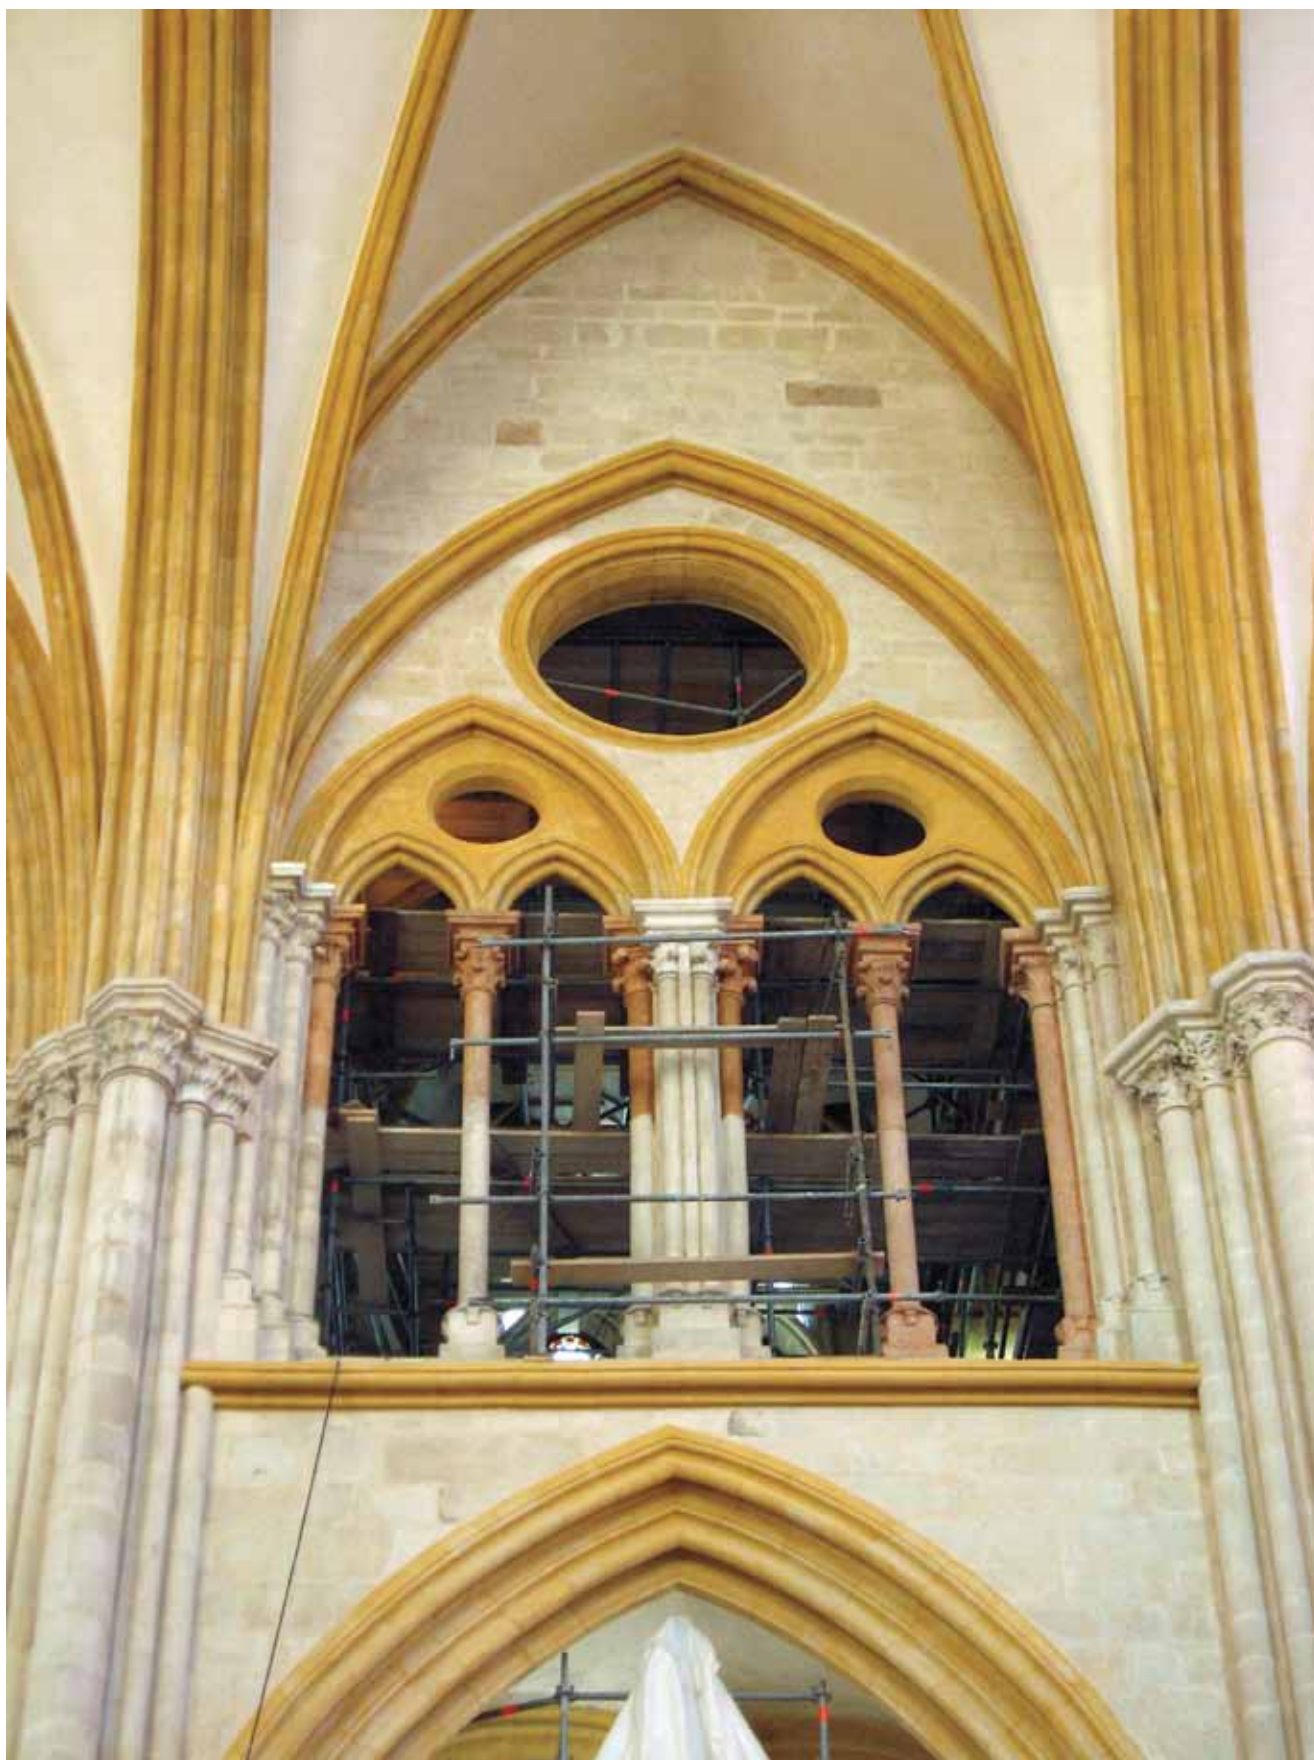
Bras sud du transept, mur est, naissance des arcs et baie de la chapelle haute sud du chœur: l'application du badigeon ocre jaune est finie, celle du rouge pâle est en cours; les zones encore humides sont momentanément plus foncées

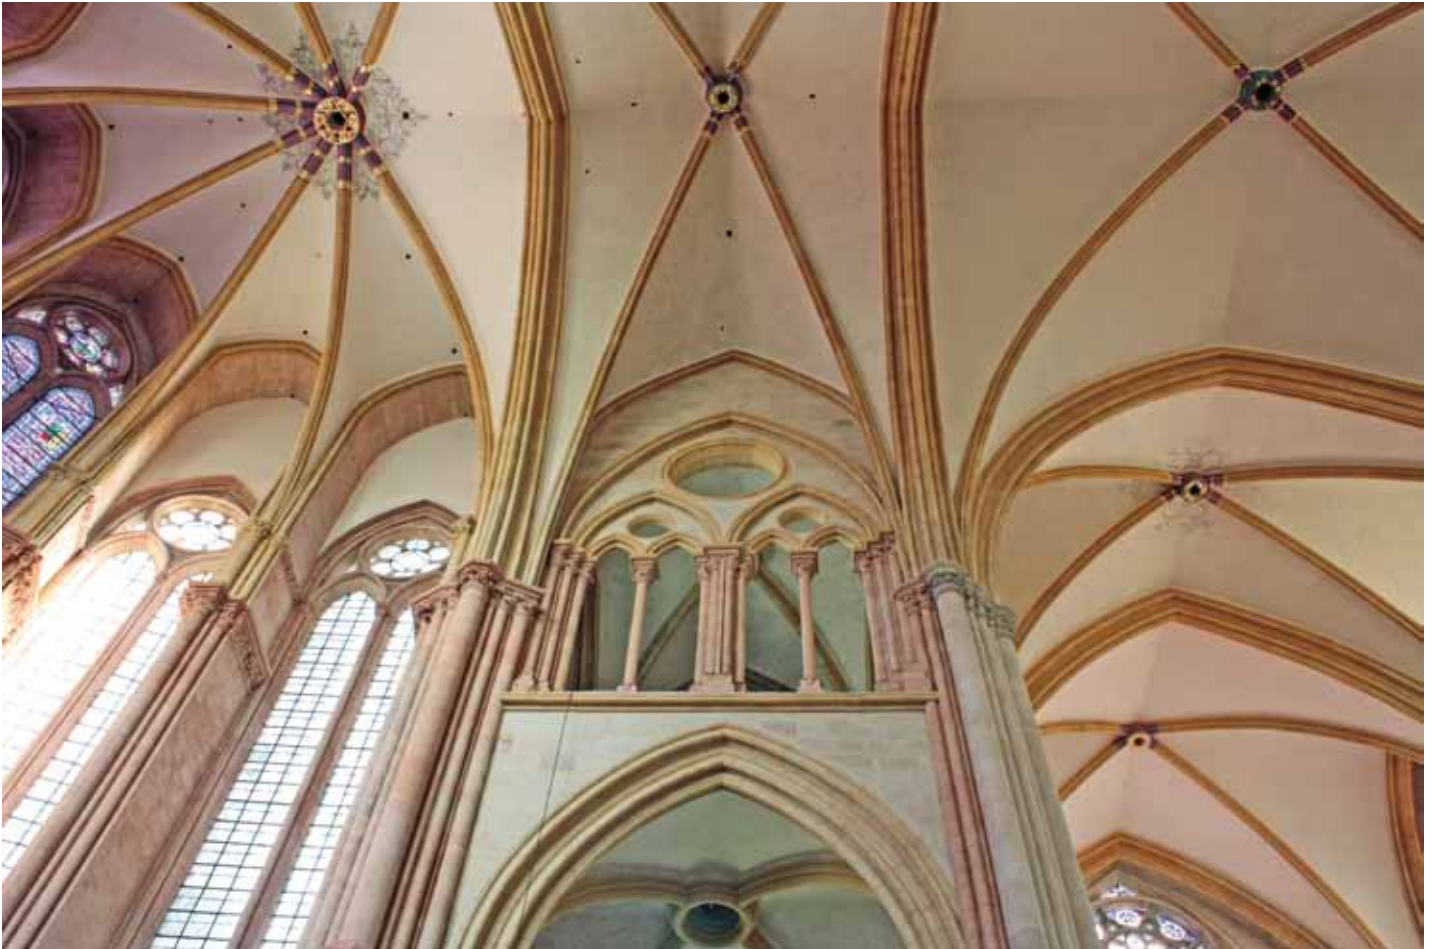
Chœur, voûtes et partie haute du mur sud après restauration: à droite, les voûtes du transept. Tous les enduits des voûtes d'origine ont été conservés, consolidés et dégagés des badigeons tardifs superposés. La polychromie et la dorure des clés de voûte ont été reconstituées après une étude minutieuse des restes de couches colorées. La découverte de traces de décor autour de deux des clés de voûte a permis la reconstitution plus ou moins intense de ces décors, en fonction de la certitude et de la lisibilité des vestiges.

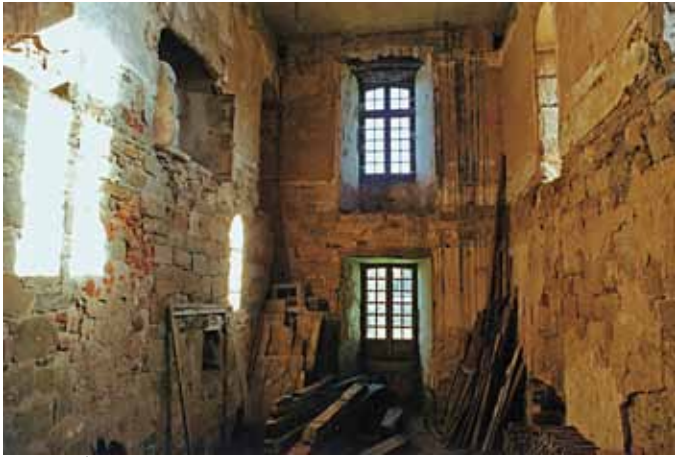
Salles nord, rez-de-chaussée et premier étage, état lors de l'étude préalable à la restauration: le plancher intermédiaire a disparu, des restes d'enduit de différentes époques sont présentes sur les murs

- des parties d'enduits qui étaient en très mauvais état et dataient du 19<sup>ième</sup> siècle.
- des surfaces très restreintes d'enduits relativement récents qui cachaient des éléments intéressants du décor d'origine (frise au pochoir) peint dans la partie haute des murs. Ces fragments de décors ont été dégagés pour permettre une localisation et une compréhension de ce premier décor.

Pour le reste, la totalité des couches superposées, datant du 15<sup>ième</sup> siècle au 19<sup>ième</sup> siècle a été consolidée par des injections de PLM (mortier

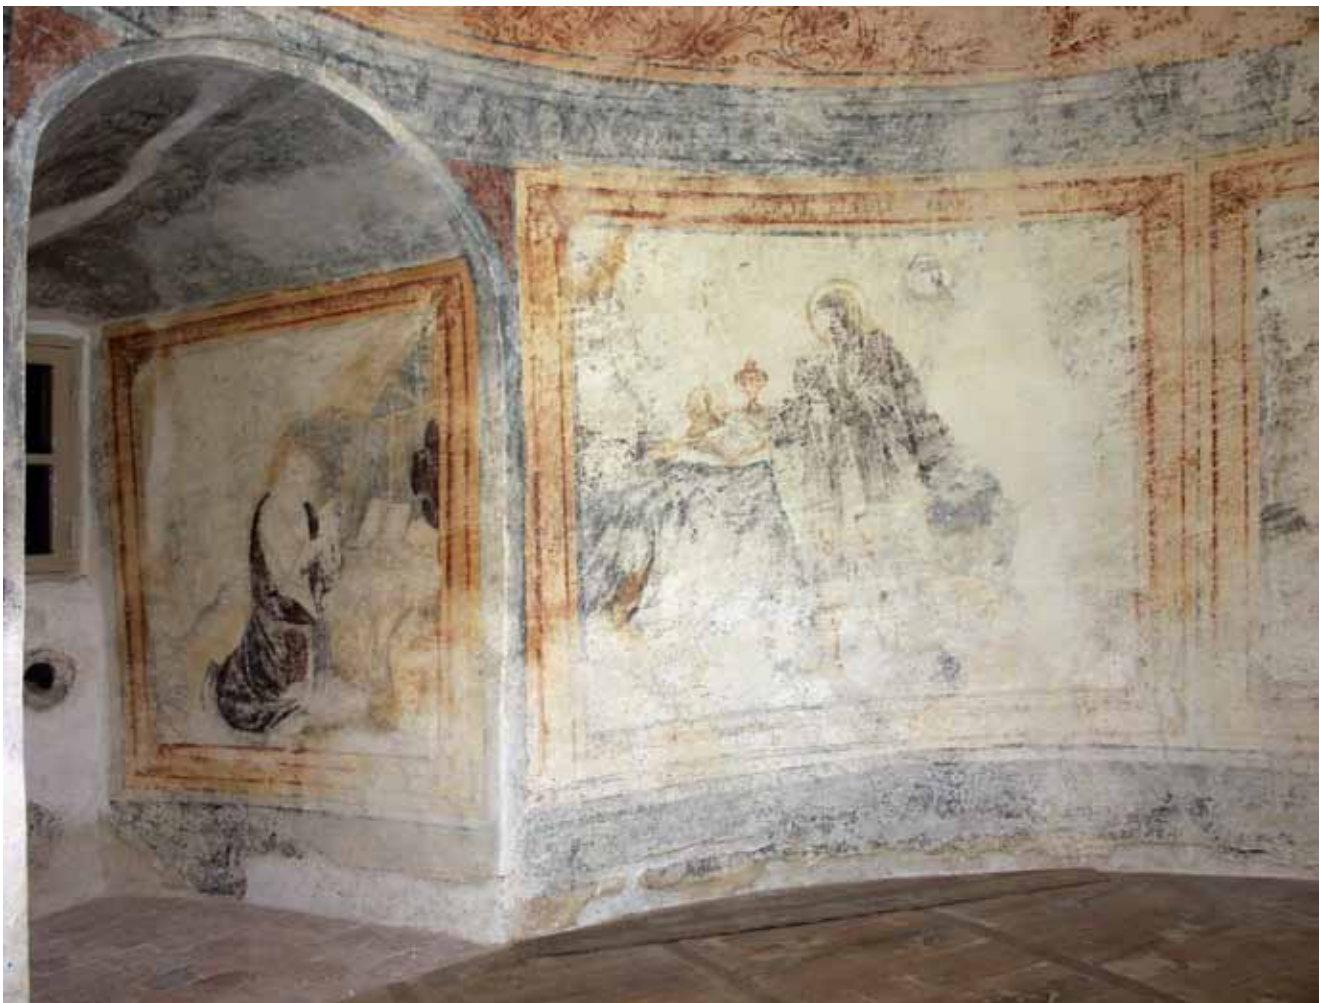
Curemonte, chapelle oratoire dans la tour sud-ouest, représentations de St. Jérôme et Ste. Marie Madeleine: le décor peint datant du 17<sup>ième</sup> siècle, qui avait perdu sa matière picturale en grande partie lors d'un dégagement brutal antérieur, a été restauré de façon restreinte en atténuant les surfaces blanches des lacunes et avec la suggestion très discrète des éléments décoratifs rythmant la composition, là où ils avaient disparu

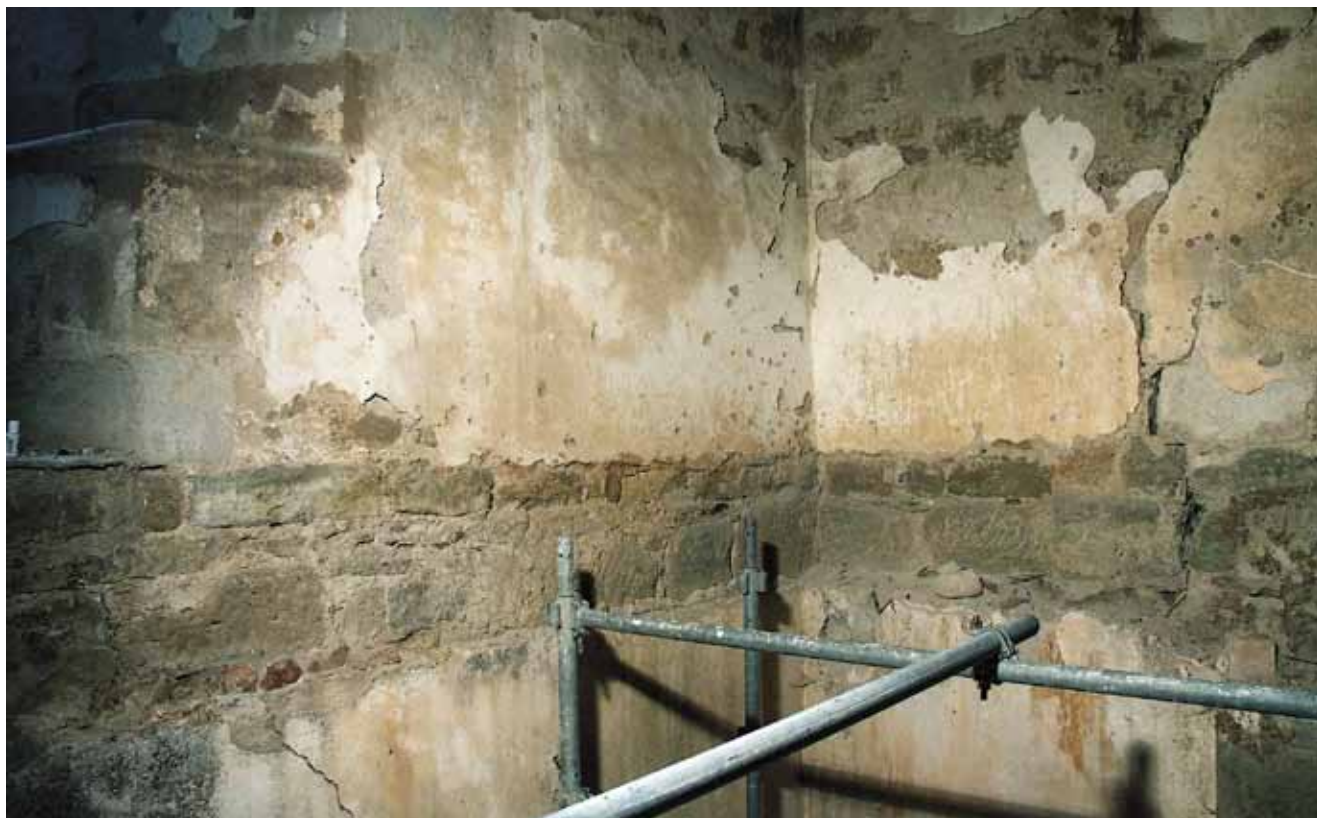
Curemonte, angle nord-ouest des mêmes salles, lors du début des travaux : tous les enduits ont été conservés et consolidés lors du chantier

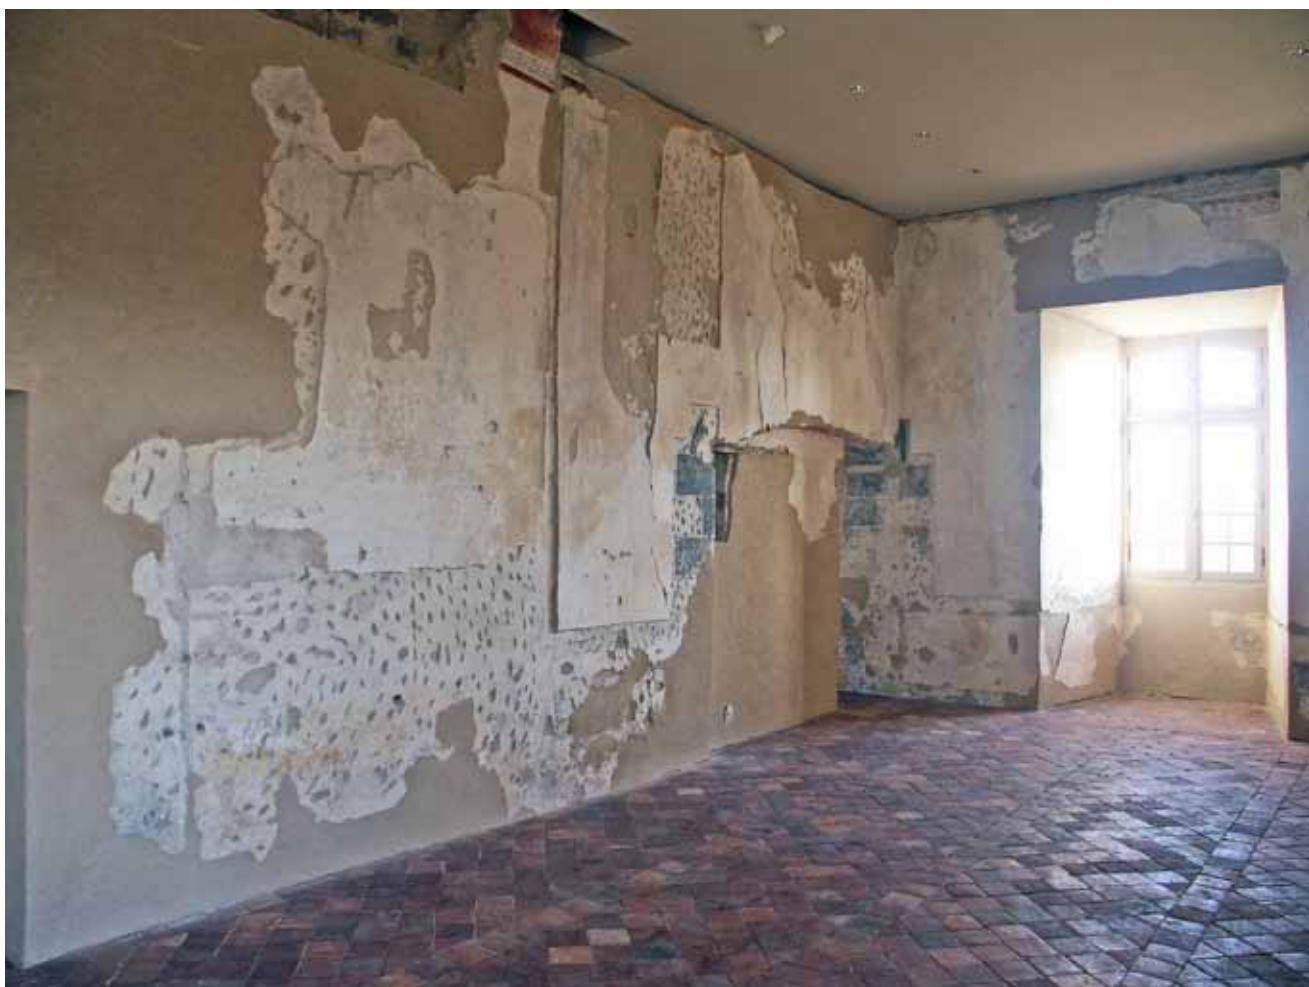
Curemonte, 2<sup>ème</sup> étage, salle ouest, murs est et sud après restauration: dans les zones où la maçonnerie visible dans les lacunes des enduits troublait trop la lecture des enduits et des décors, une couche d'enduit de restauration proche de la texture et la nuance du dégrossi (arriccio) d'origine a été appliquée entre les fragments et vestiges anciens

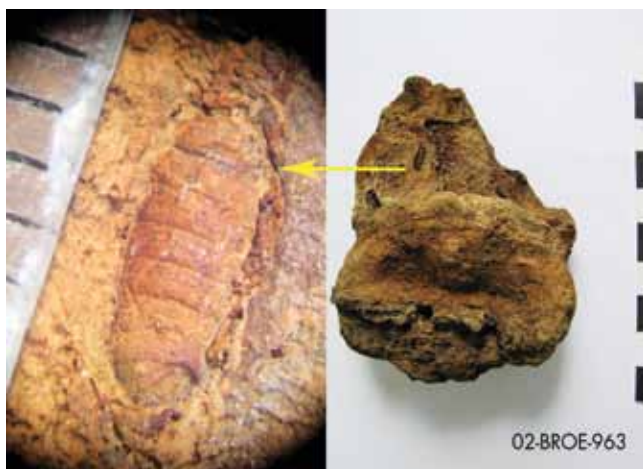
Afdruk van een vliegenpop in de corrosie van een ijzeren gesp, Broechem (© VIOE)

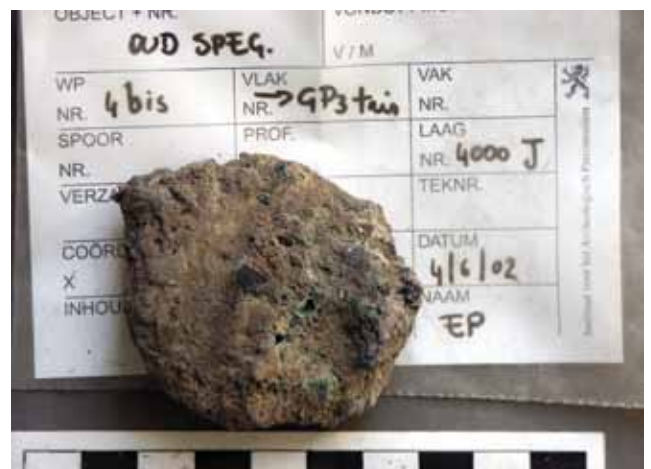
'Klomp' in koperlegering, site Oudenburg (foto S. Vanhoutte © VIOE)

Als voorbeeld de behandeling van meer dan 29 000 metalen vondsten uit de recente opgravingen te Oudenburg: hier werden meer dan 25 000 ijzeren en 4000 objecten in koperlegering aangetroffen, algemeen zeer sterk gecorrodeerd en niet of nauwelijks herkenbaar door de volumineuze en grillige corrosielagen. De volledige conservering (stabilisering en volledige reiniging) van de ijzeren vondsten zou één persoon 24 jaar kosten. Het mag duidelijk zijn dat een andere aanpak zich opdringt, ongeacht de beschikbare middelen. Alle metalen vondsten worden door de conservator en de archeoloog bekeken onder het röntgenapparaat dat toelaat door middel van

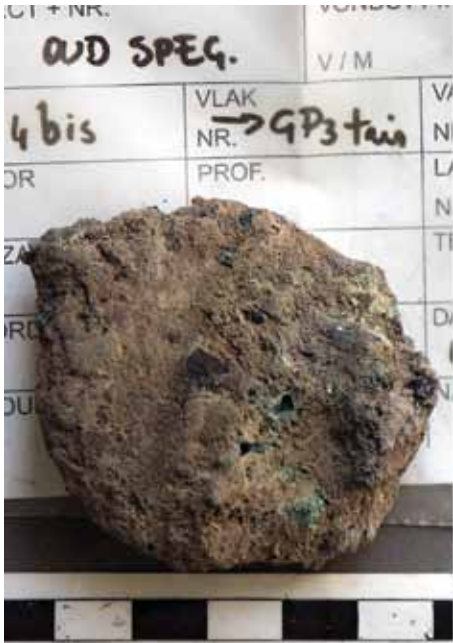
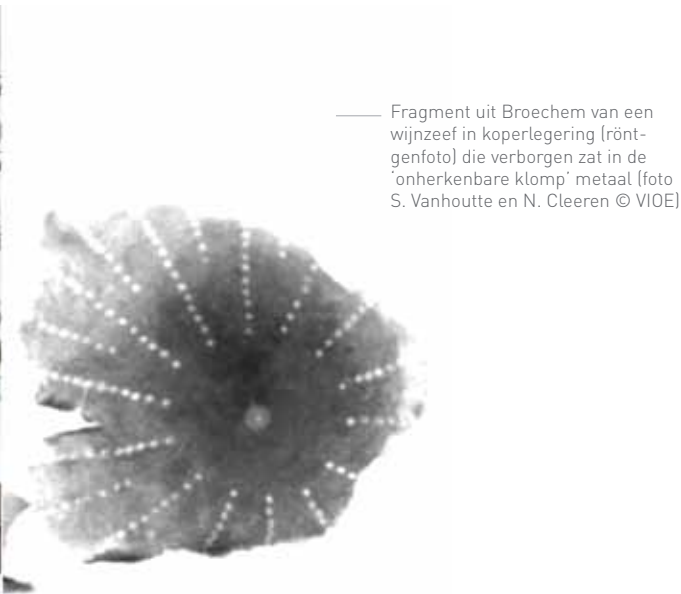
Fragment uit Broechem van een wijnzeef in koperlegering (röntgenfoto) die verborgen zat in de 'onherkenbare klomp' metaal (foto S. Vanhoutte en N. Cleeren © VIOE)

een fluorescerend scherm 'live' een redelijk goed beeld te krijgen van de vondst in de roestklomp. Op dit moment wordt het object geïnventariseerd en beschreven en al dan niet geselecteerd voor verder onderzoek of conservering. Een volgende stap is de röntgenfoto die een duidelijker beeld geeft van de door te lichten vondst. Deze opnames bieden de conservator details over vorm, vervaardigingstechniek, versieringen etc. Een vrij grote groep objecten wordt hierna geselecteerd voor een gedeeltelijke reiniging. Door een beperkt aantal doorsneden te bepalen kan het object archeologisch volledig getekend worden. Deze vondsten hebben hiermee het grootste deel van hun wetenschappelijke informatie vrijgegeven en worden verder passief geconserveerd. Enkel die vondsten die uitzonderlijke details herbergen of die geselecteerd worden als presentatieobject worden verder gereinigd en geconserveerd. Zij komen in een publicatie of tentoonstelling terecht. De foto op vorige pagina toont een schijnbaar oninteressant stukje koperlegering uit Oudenburg. De röntgenfoto vertelt een ander verhaal en toont een deel van een Romeins vergiet. Het bewijst hiermee het absolute nut van het systematisch doorlichten van vondsten met röntgenfotografie en de aandacht die we besteden aan 'kleine brokjes metaal'.

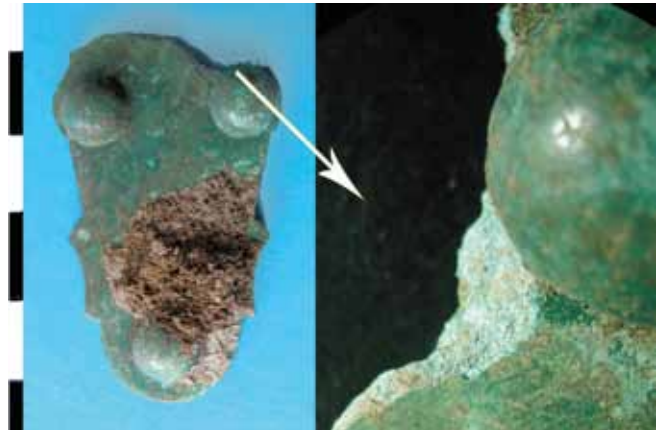
Koperlegering uit Broechem waarbij de detailopname duidelijk maakt in welke mate het object volledig verpoederd is en hoe de flinterdunne patina aan de buitenzijde het geheel nog samenhoudt (© VIOE).

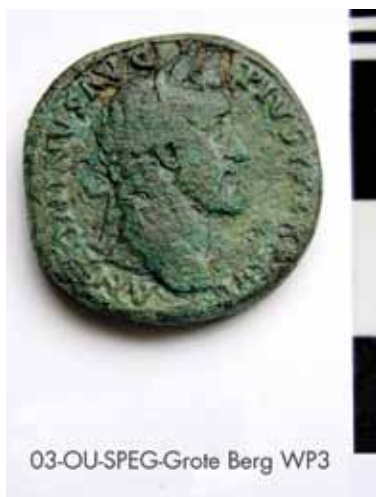
Munt, Oudenburg (Romeins). Hier is geen zuiver metaal meer over, enkel corrosie. Toch zijn heel wat details van het originele oppervlak bewaard gebleven (© VIOE)

zogenaamde corrosielagen waar het originele materiaal sterk gewijzigd is. Ceramische vondsten verliezen veelal een aantal bestanddelen uit hun matrix. Heel wat bestanddelen uit de bodem komen in deze objecten terecht en gaan deel uitmaken van het object. Het 'originele materiaal' is dus ver zoek. Wel recupereerbaar is het zogenaamde 'originele oppervlak', een vaak erg goede benadering van de originele vorm van het object. Dit betekent voor de conservator dat irisatielagen op glas behouden worden omdat deze fragiele corrosielaagjes het originele oppervlak vertegenwoordigen. Ook vinden we vaak het originele oppervlak in de corrosielagen van metalen vondsten terug, mét alle originele details. Dit is vooral

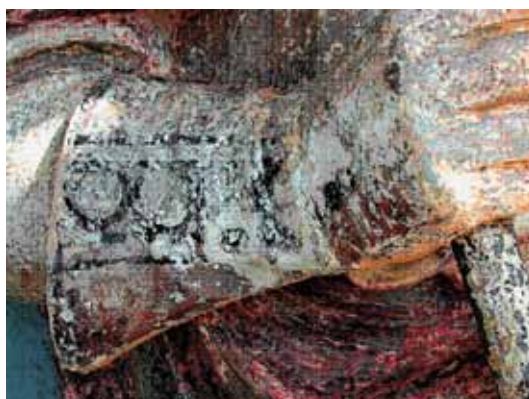
Original black detailing uncovered on Jupiter's glove (Hirst Conservation)

Initially, localised areas of paint were uncovered using a combination of solvent and mechanical techniques. This stage of the investigation confirmed the basic colours of the original scheme and some details of original patterning on

costumes: the layout of parts of the earliest design could now be accurately mapped and traced as aids for reconstruction. However, in many areas only fragments of pattern remained. Viewed in conjunction with archival information, however, these fragments often provided sufficient information for the re-creation of the full design. Occasionally, the overpaint simply could not be removed without damage to the original, in which case no uncovering was attempted and chalk tracings were made following the topography of the paint films. It is important to note that apart from the localised 'windows' of uncovering of the original scheme to gain information for recreation, the overlying paint layers were generally removed to the second scheme only, leaving the original Burges scheme preserved beneath.

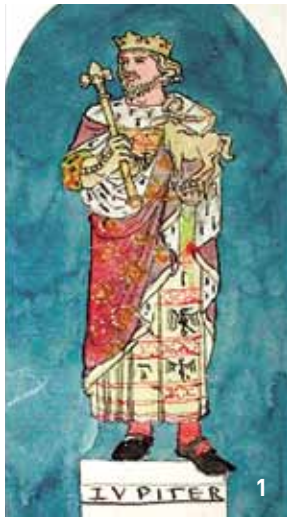
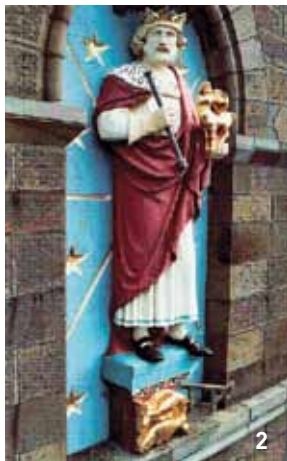
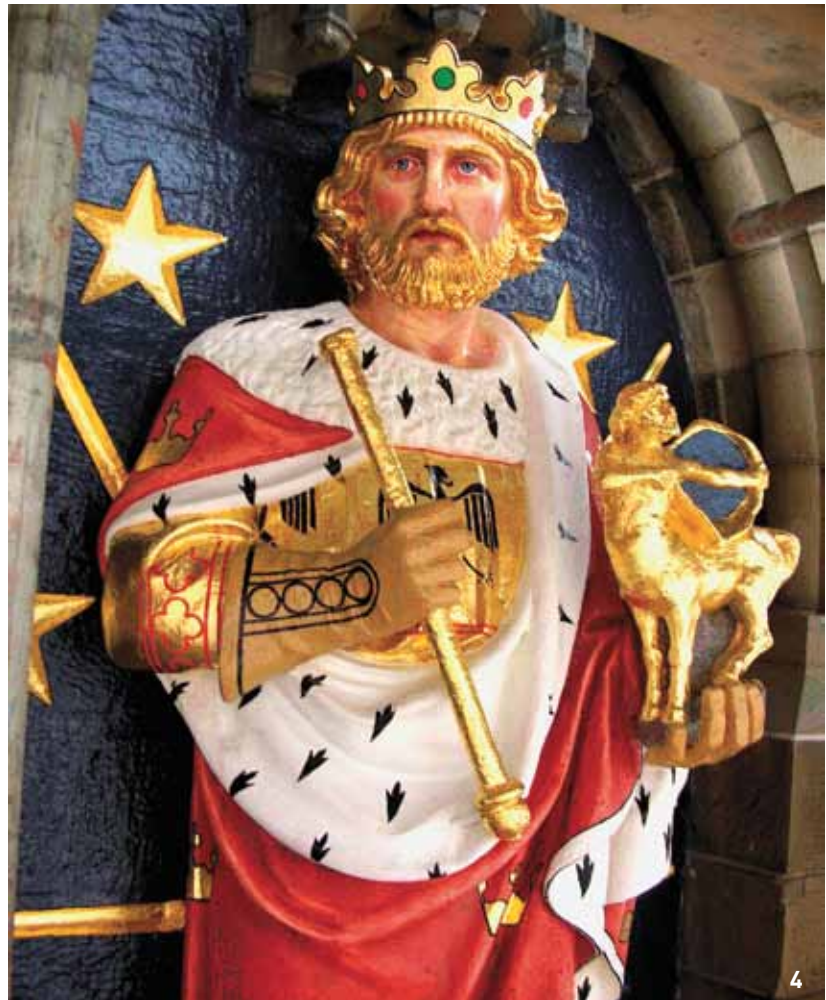
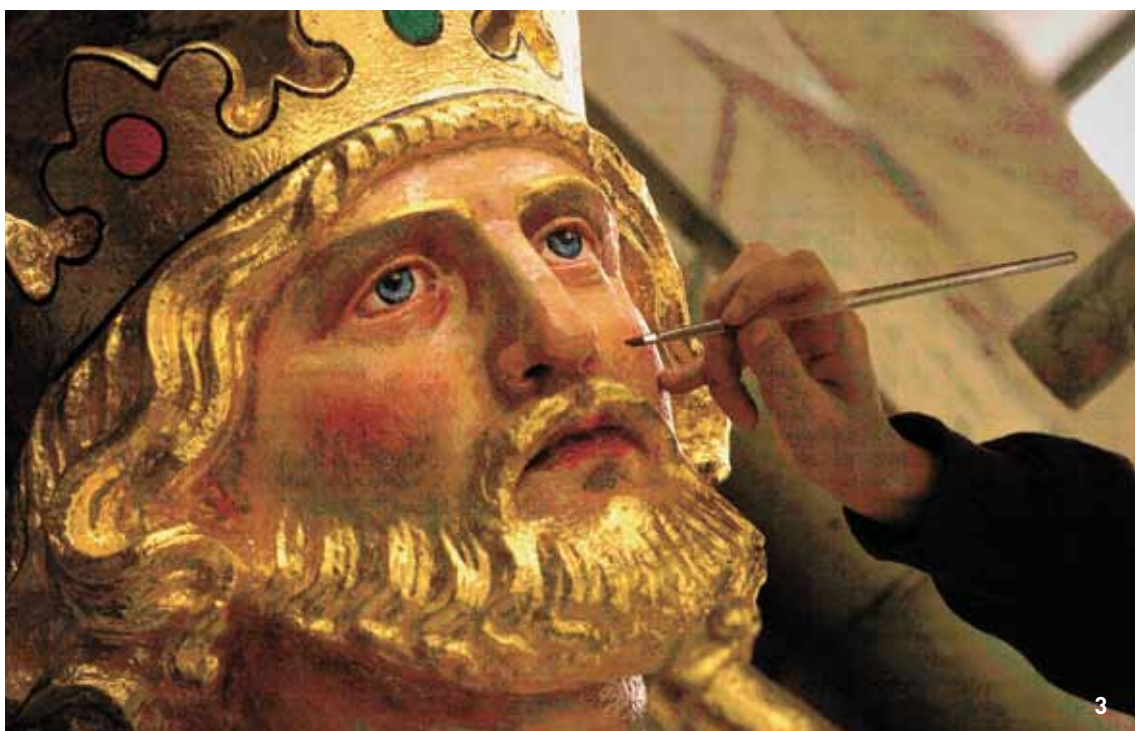
[1] Burges' 1870 watercolour showing the intended design for the statue of Jupiter [2] Jupiter's appearance prior to reconstruction [3] Jupiter during reconstruction [4] Jupiter after reconstruction of Burges' paint scheme

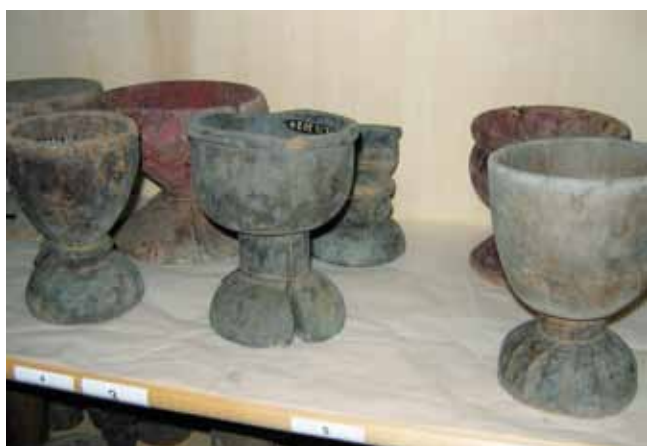
Traitement de mortiers et coupes en bois attaquées par les moisissures se trouvant dans les réserves du musée (Tervuren, Musée Royal de l'Afrique Centrale)

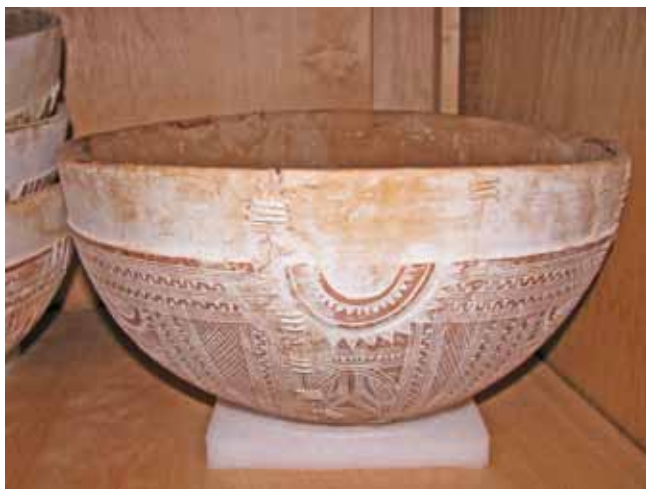
Calabasse conservée au MRAC, avec ses agrafes de réparation autochtone

comme le dit Michèle Dejean dans le catalogue 'Objets blessés, la réparation en Afrique', exposition au Musée du Quai Branly, septembre 2007. Les matériaux de réparation sont ceux trouvés à portée de main: les éléments cassés ou fendus sont cloués, agrafés ou ligaturés, les trous des récipients sont comblés ou obstrués avec de la résine ou tout autre matériau. Il s'agit avant tout de rendre l'objet à nouveau fonctionnel.

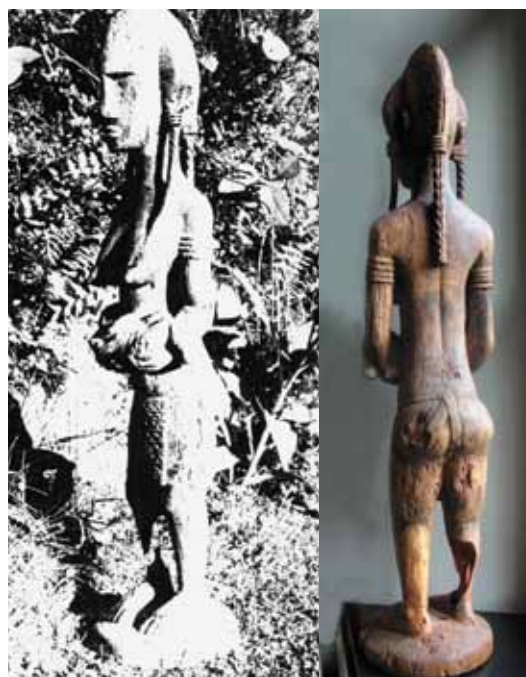
Sculpture de la maternité avant et après traitement (collection privée)

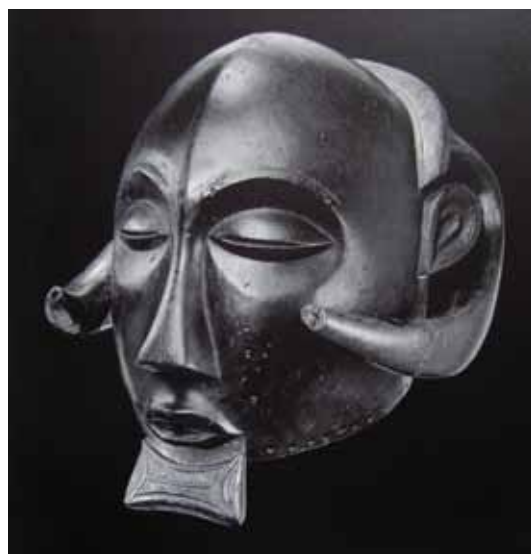
Masque Luba avant traitement (MRAC Tervuren)

Ce masque imposant de part son volume et sa force sculpturale, est en bois Ricinodendron Rautanenii à patine foncée et brillante -restants de patine noire et patine d'usage-. Ses dimensions sont de 39 cm de haut, 43 cm de large et 47 cm de profondeur (sans l'oiseau).

(traces d'une ancienne restauration?). A l'arrière du masque, trois zones lacunaires, présentant divers trous de clous, indiquant l'emplacement d'un objet manquant qu'on a essayé à plusieurs reprises de refixer au moyen de clous modernes. Nous pouvons également remarquer à cet endroit, des restants de bouchages blancs, preuve d'une ancienne restauration. Le côté droit du masque présente une large déchirure du bois. L'oiseau, détaché, est sectionné au niveau de la tête et des pattes. Celles-ci ont chacune un trou indiquant une intervention ancienne.

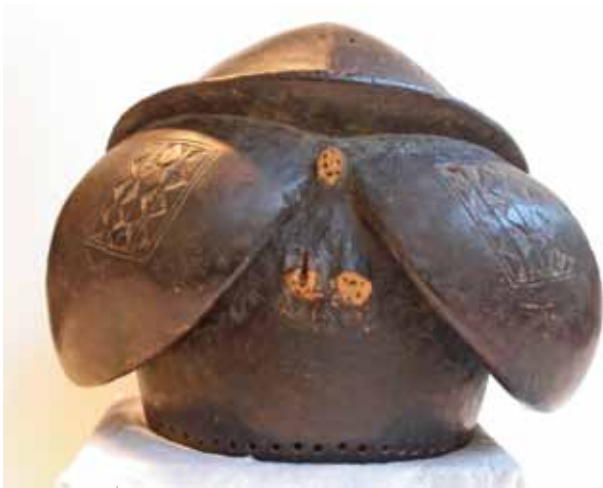
Masque avant traitement: traces des anciennes fixations de l'oiseau à l'arrière du masque

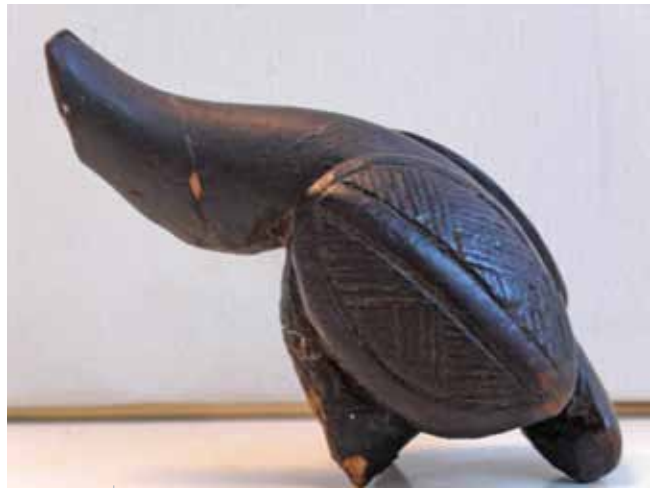
L'oiseau avant traitement, tête et pattes manquent

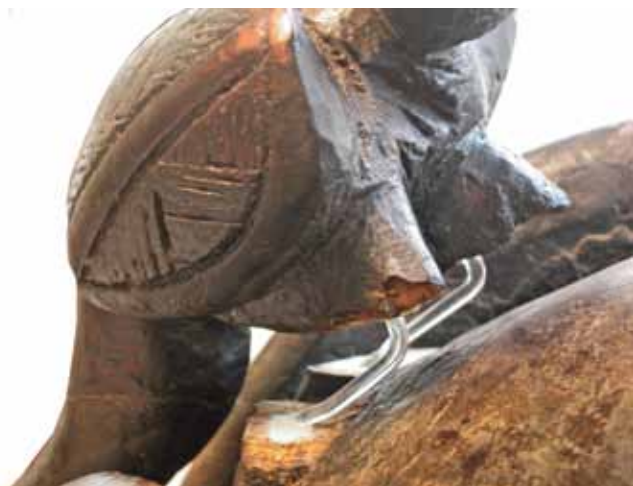
Oiseau repositionné

L'entreprise est ici aussi entachée d'une certaine imprécision non seulement à cause de l'absence de parallélisme parfait des fibres ligneuses entre elles mais aussi et surtout par la distance relativement grande séparant le bord externe des ailes de l'oiseau du bord interne des cornes. Toutefois, la position de l'oiseau a pu être précisée.

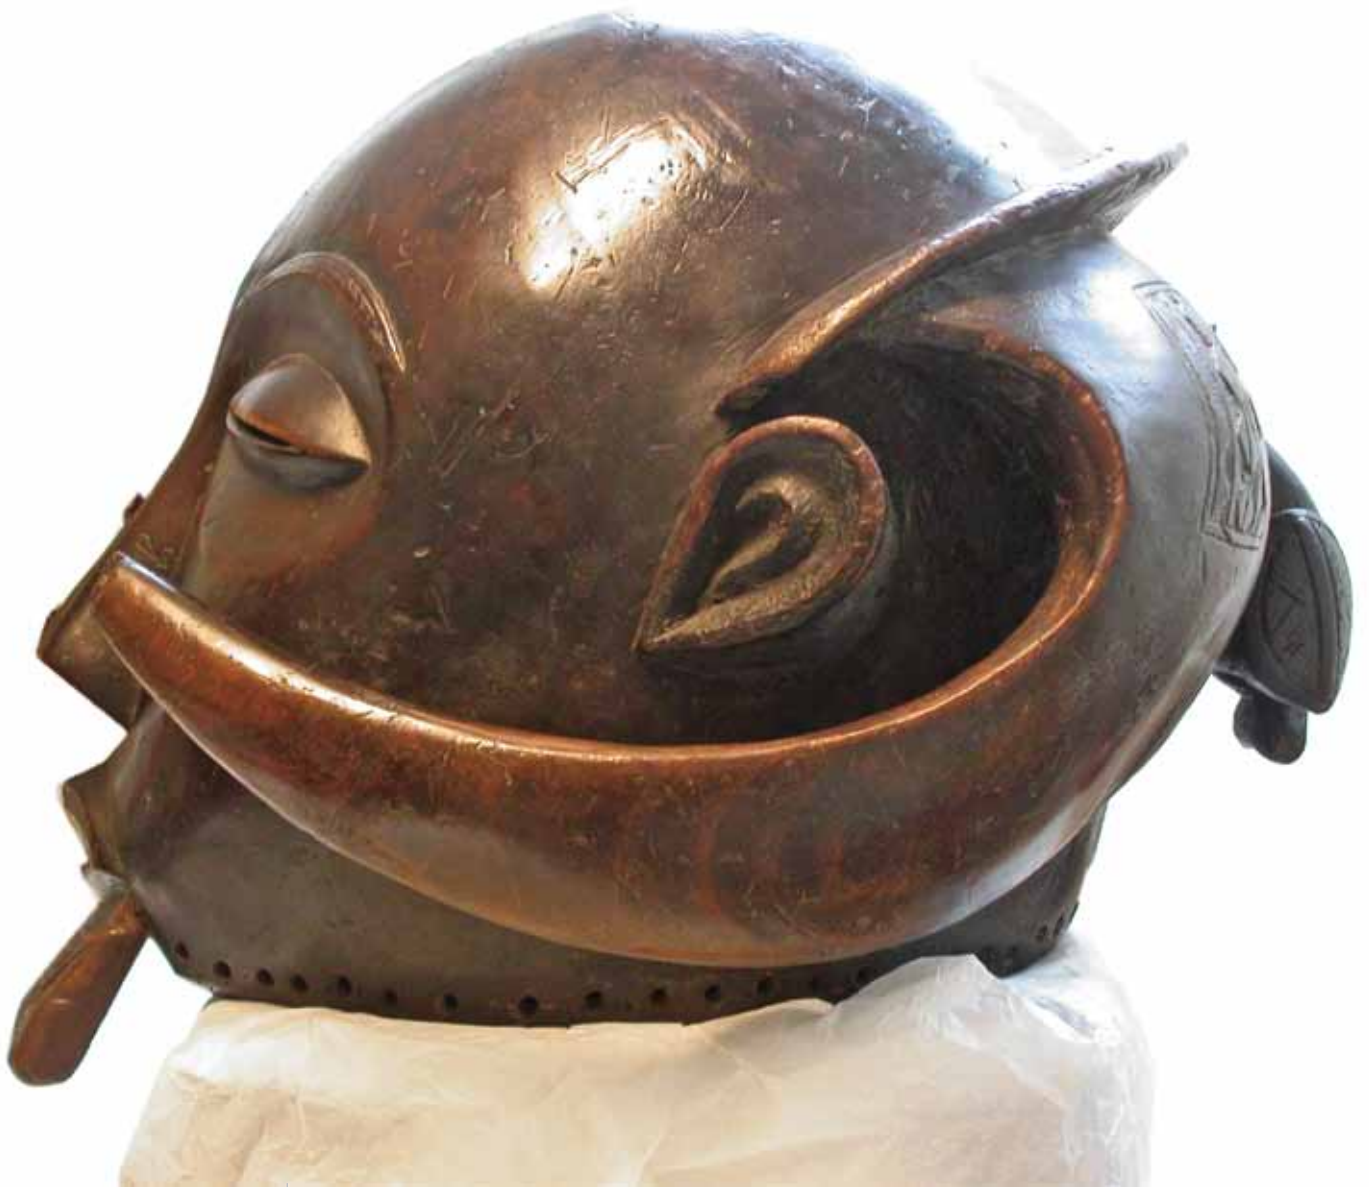
Masque après traitement
