BULLETIN

3^e trimestre / 3^e trimester 2014

BULLETIN 03 / 2014

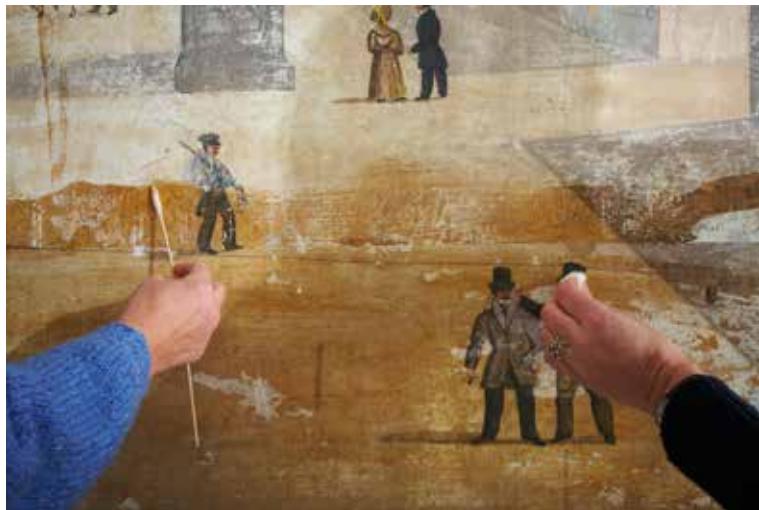
Fig 1. Reinigingsproeven van de muurschilderingen in de oude pastorie van Meerhout / Essais de nettoyage des peintures murales dans l'ancien presbytère de Meerhout (foto K. Vandevorst © Onroerend Erfgoed)

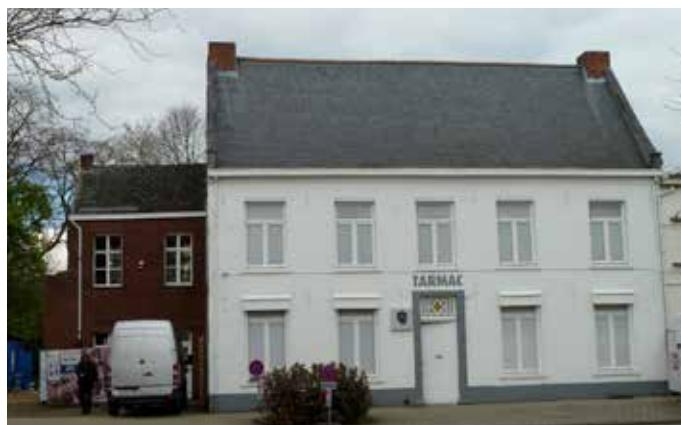
Fig 2. De oude pastorie van Meerhout / L'ancien presbytère de Meerhout (foto E. Jacobs)

De beschilderde kamer bevindt zich aan de tuinzijde van de voormalige pastorie (fig. 2). Het vermoedelijk 17de eeuwse hof met bijgebouwen werd in 1746 gekocht door Jacobus Van der Schriek, rentmeester van de abdij van Maagdendaal. Hij liet het inrichten als pastorie voor de Sint-Trudoparochie, die haar oorspronkelijke pastorie tijdens een brand was kwijtgeraakt. Gerardus Van Pelt, die er pastoor was van 1820 tot 1861, liet het achterhuis optrekken tot dezelfde hoogte als het voorhuis. Hij is de vermoedelijke opdrachtgever was voor de muurschilderingen in de achterkamer.

La pièce décorée se trouve du côté du jardin de l'ancien presbytère (fig. 2); le bâtiment avec ses dépendances, probablement du 17ème siècle, fut acheté en 1746 par Jacques Van der Schriek, intendant de l'abbaye de Maagdendaal. Il la fit aménager en presbytère pour la paroisse saint Trudo, qui avait perdu son presbytère initial dans un incendie. Gerard Van Pelt, qui y fut prêtre de 1820 à 1861, fit rehausser l'arrière au même niveau que la pièce avant. Il est probablement le commanditaire des peintures murales de l'arrière-salle. Très rapidement après la découverte fortuite des peintures un premier examen fut réalisé le 13 novembre 2009 par Linda

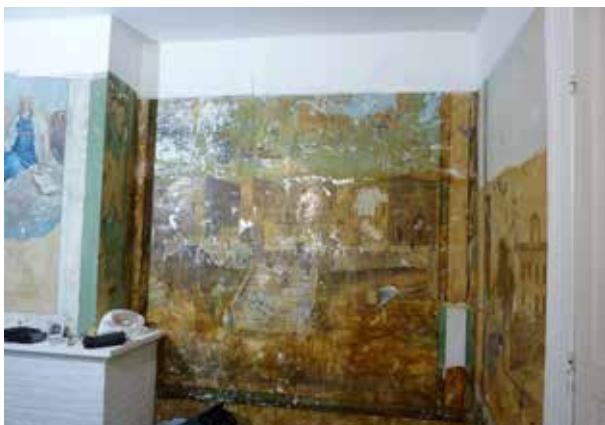
Fig 3. De schildering rechts van de schouw, met voorstelling van de paleizen van het Kapitool, waren volledig bedekt met een bruine laag / La peinture à droite de la cheminée, avec la représentation des palais du Capitole, était entièrement recouverte d'une couche brune (foto E. Jacobs)

Au début de notre intervention les peintures murales étaient encore partiellement recouvertes de papier peint déjà en partie enlevées (par des amateurs) (fig. 3 et 4). Les peintures étaient également en partie recouvertes d'une épaisse matière brune, d'une fine couche de feuille d'aluminium avec du goudron, de comblements de plâtre, de vieux fils électriques. Elles présentaient des fissures, des cloques de peinture, des écailles, des décolorations. A première vue il était bien clair que

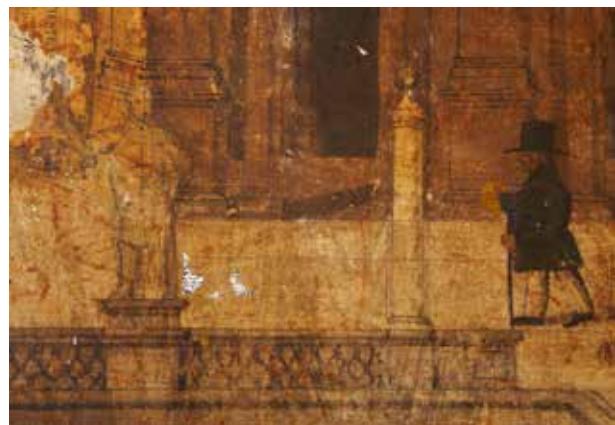
Fig 4. Detail van de schildering vóór behandeling / Détail de la peinture avant traitement (foto K. Vandevorst © Onroerend Erfgoed)

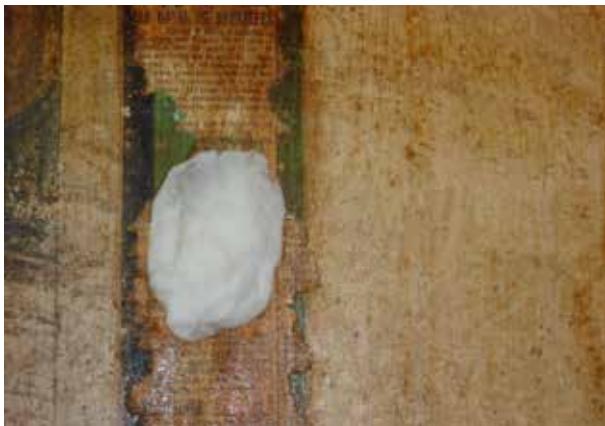
Fig 5. Proef tot verwijderen van het behang- en krantenpapier met vochtige watten / Essai d'enlèvement des papiers peints et des journaux à l'aide de compresses d'ouates humides (foto E. Jacobs)

Het behangpapier was te verwijderen na licht inweken met behangstripper en/of bevochtigde warme watten (fig. 5 en 6). Restanten aluminiumfolie konden het gemakkelijkst verwijderd worden met kleefband, verschillende malen herhaald (fig. 7). Dit bleek de methode te zijn die het veiligst was voor de verflaag, want een scalpel beschadigde de al fragiele picturale laag.

Le papier peint pouvait être enlevé après une courte application d'une décolleuse de papier peint et /ou après imprégnation avec de l'ouate humide chaude (fig. 5 et 6). Les restes de feuille d'aluminium pouvaient facilement être éliminés par du papier adhésif, appliqué plusieurs fois (fig. 7). Cela semblait la méthode la plus sûre pour la peinture parce qu'un scalpel aurait endommagé la couche picturale déjà fragile.

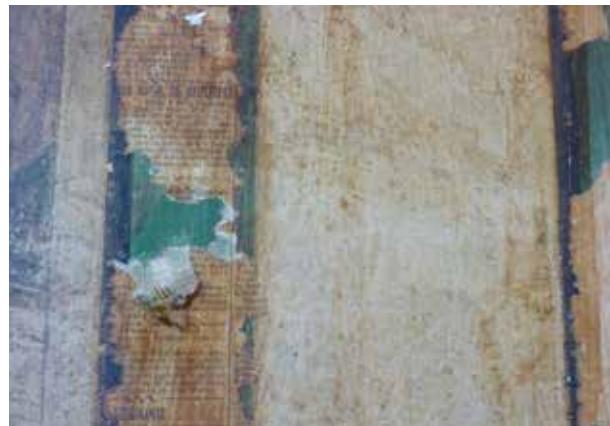
Fig 6. Waar de bruine materie geschilderd was op krantenpapier, zijn de originele kleuren intact bewaard / Là où la matière brune était peinte au-dessus du papier journal, les couleurs originales sont conservées intactes (foto E. Jacobs)

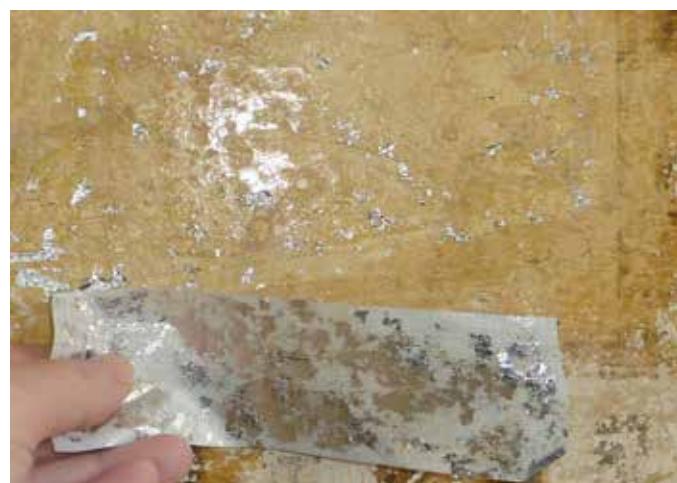
Fig 7. Verwijderen van de restanten aluminiumfolie met kleefband / Enlèvement des fragments de feuille d'aluminium à l'aide de ruban adhésif (foto E. Jacobs)

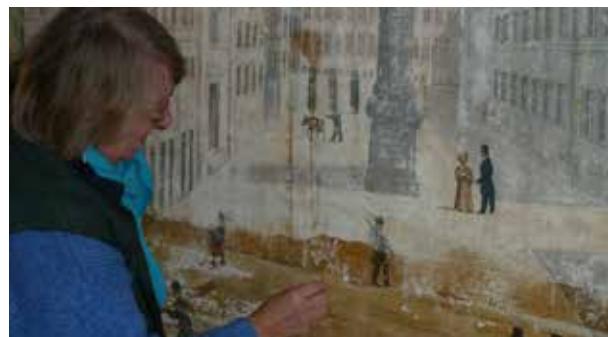
Fig 8. Talleuze nettoyages avec des solvants n'avaient pas d'effet / De nombreux essais de nettoyage avec des solvants ne donnaient aucun résultat (foto P. Schurmans)

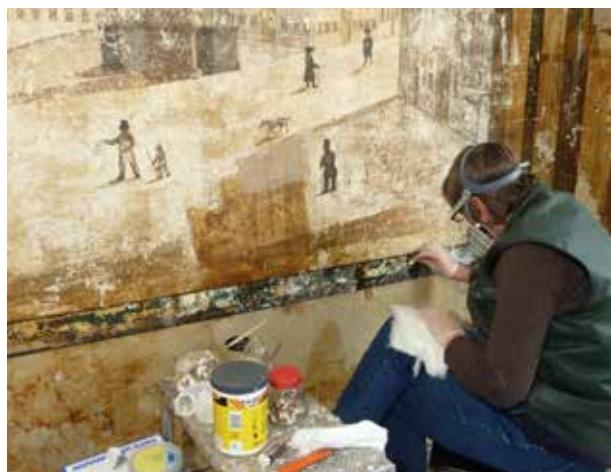
Fig 10. Het moeizame verwijderen van de bruine laag / L'enlèvement difficile de la couche brune (foto P. Schurmans)

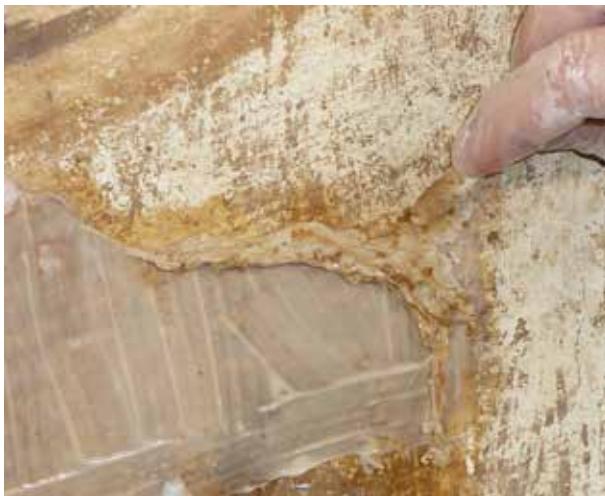
Fig 11. Na een korte inwerkstijd van het afbijtmiddel kon de bruine laag gedeeltelijk afferold worden / Après un temps de traitement assez court, la matière pouvait être enlevée partiellement en l'enroulant (foto P. Schurmans)

Het afbijtmiddel kon de bruine laag niet oplossen, maar wel doen zwollen waarna ze gemakkelijker kon ‘afferold’ worden. De gebruiksmethode werd verfijnd. Op zones van verschillende afmetingen werden diverse inwerkijken van 1 tot 10 minuten uitgeprobeerd. Ook de ideale dikte van het aangebracht product werd getest. De beste resultaten werden bekomen door het aanbrengen van het afbijtmiddel met de borstel in een dikke laag van ongeveer 1 mm over een zone van ongeveer 15 cm op 15 cm en met een inwerkstijd van ongeveer 8 tot 10 minuten naargelang de dikte van de bruine laag. Het afbijtmiddel begon dan op te drogen en werd witter. Dit was het ideale moment om de bruine laag die niet oploste maar leek op te zwollen, met een in white spirit gedrenkt wattenstaafje als het ware van de schildering af te rollen (fig. 11). Een langere wacht- en droogtijd bemoeilijkte het verwijderen en veroorzaakte belangrijk verfverlies. Het was ook niet mogelijk om grotere zones zonder verlies van verf te behandelen. De 8 tot 10 minuten inwerkstijd gaven ruimte om een kleine zone te laten weken terwijl een andere met wattenstaafje gereinigd werd. Na een paar kleinere zones zo behandeld te hebben werd er nog eens intensief nage-

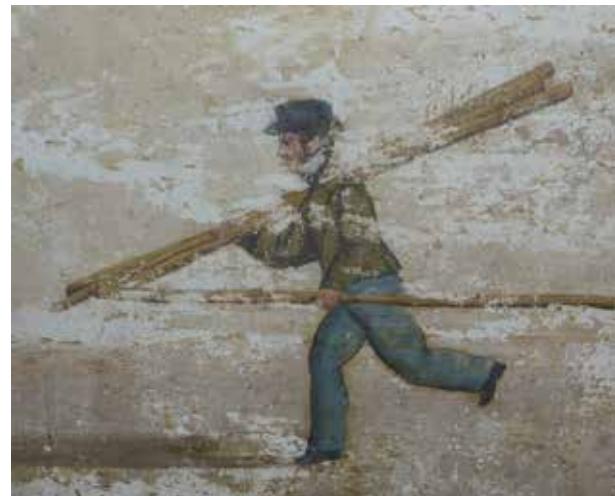
Fig 12. Slijtage van de verflaag, vooral op de dun geschilderde achtergrond / Usure de la couche picturale, surtout dans le fond peint en couche très mince (foto E. Jacobs)

La peinture est très usée. La première couche picturale est parsemée de petites lacunes qui étaient déjà clairement visibles avant l'élimination de la couche brune (fig. 12). L'enlèvement du papier peint fut en partie la cause des dégâts parce qu'ils fonctionnait comme un 'strappo'. De plus, la peinture murale a une texture extrêmement fine. La couche est presque transparente et le

vóór het verwijderen van de bruine substantie (fig. 12). Het verwijderen van het behang was wellicht ook medeoorzaak van de schade, omdat het als een *strappo* werkte.

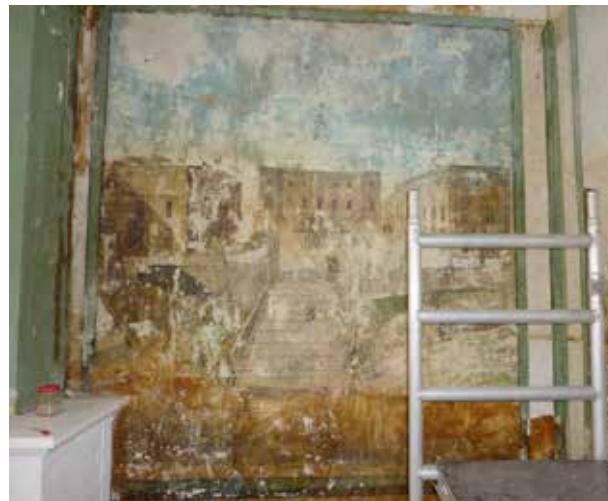
Fig 13. De bruine laag op de schildering van het Capitool kon enkele weggenomen worden met een zekere mate aan verflaag / La couche brune sur la peinture du Capitole ne pouvait être enlevée sans une certaine perte de matière picturale (foto E. Jacobs)

Sur le mur ouest, à droite de la cheminée, les conditions étaient mauvaises. La couche brune était très épaisse à cet endroit et ne pouvait être éliminée sans avoir comme conséquence des pertes importantes. (Fig 13)

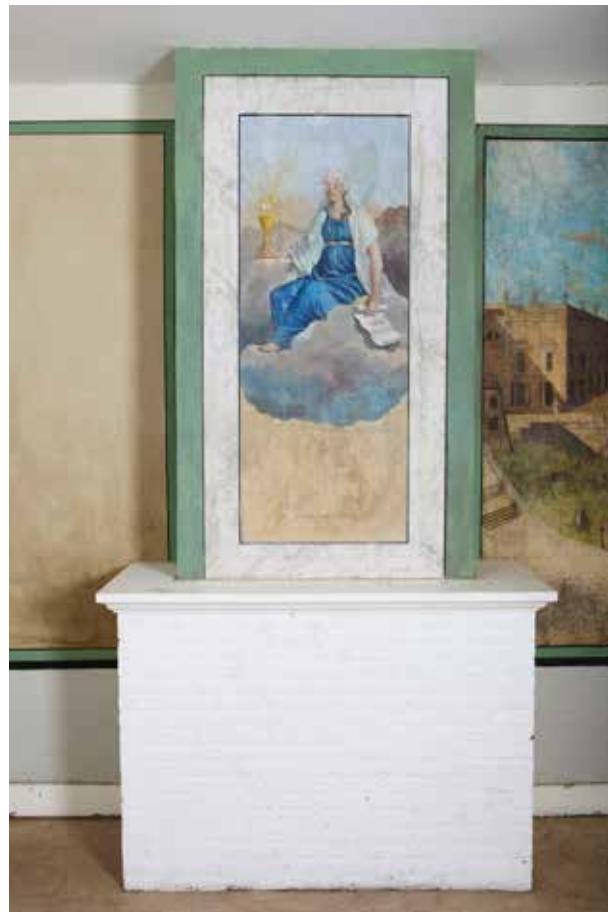
Fig 14. De schoorwaaier na behandeling. Links van de schoorwaaier is de voorstelling onzichtbaar bewaard onder een laag reversibele tyloseverf / La cheminée après traitement. La peinture à gauche est préservée de manière invisible sous une couche de peinture réversible à base de tylose (foto K. Vandevorst © Onroerend Erfgoed)

Te zwaar aangetast door vocht en door een dikke laag bruine materie werd beslist om deze taferelen onzichtbaar te bewaren onder een nieuwe verflaag. Hiervoor werd geopteerd voor een zeer reversibele verf op basis van tylose, water, krijt en pigment.

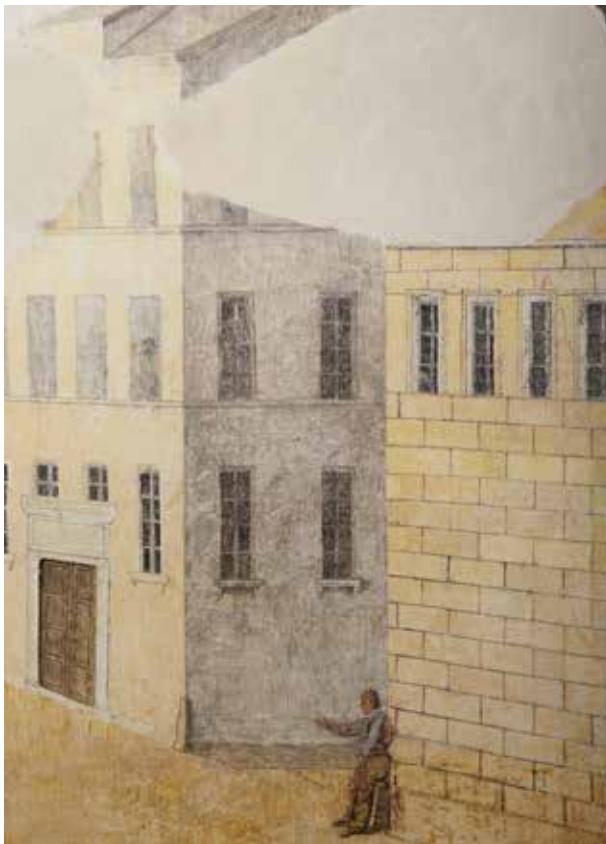
Fig 15. Grote lacuneopvulling die werd bewaard en afgedund / Grand bouchage de lacune, qui a été préservé et mis à niveau (foto K. Vandevorst © Onroerend Erfgoed)

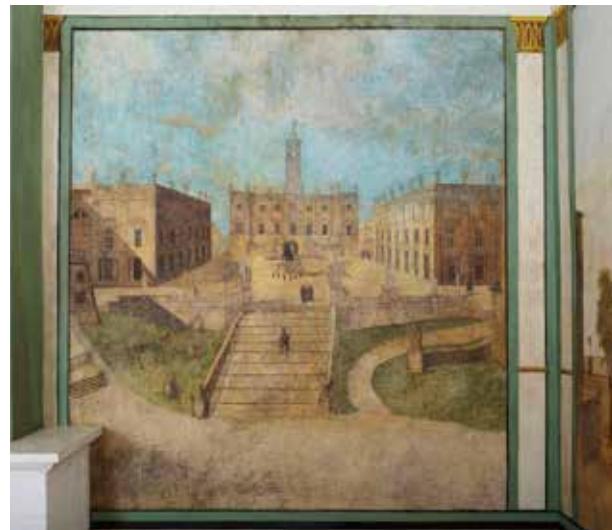
Fig 16. Het Capitool na retouchering / Le Capitole après retouche (foto K. Vandevorst © Onroerend Erfgoed)

L'option de restauration choisie, avec l'emploi d'un décapant mordant, impliquait à l'avance une retouche de grande envergure (fig. 16). Celle-ci fut réalisée avec de l'aquarelle au trattaggio. Comme les peintures se trouvent à hauteur des yeux du spectateur, celui-ci peut très clairement voir quelles zones ont été retouchées,

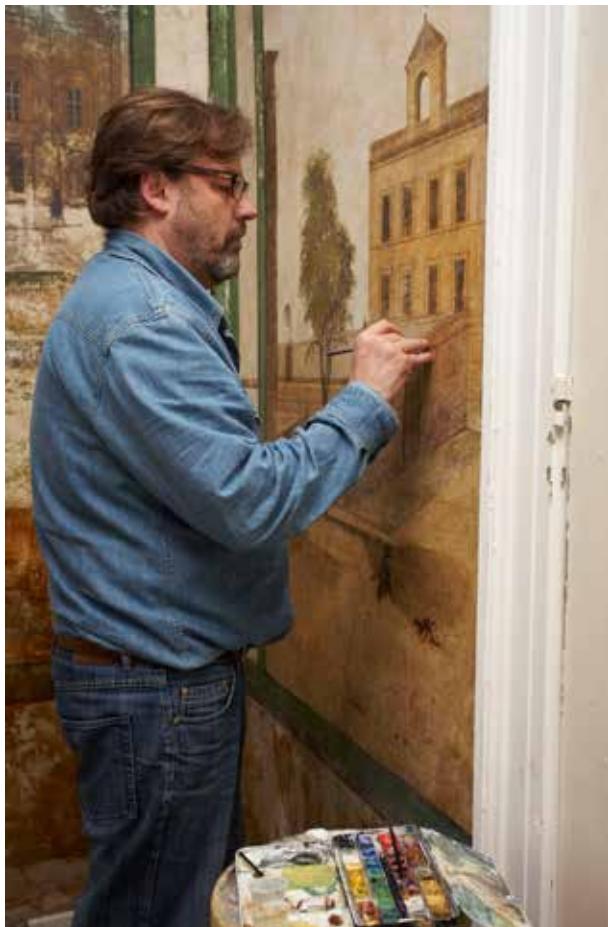
Fig 17. Retouchering met aquarel in tratteggiatechniek / Retouche à l'aquarelle en trattegio

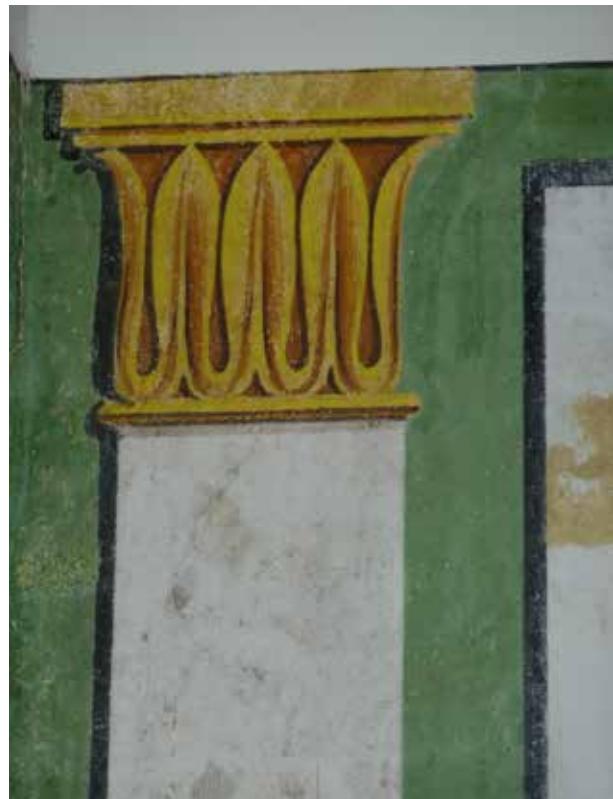
Fig 18. Geschildeerde zuil met palmettenkapiteel, na behandeling / Pilier peint avec chapiteau en palmettes, après traitement (foto E. Jacobs)

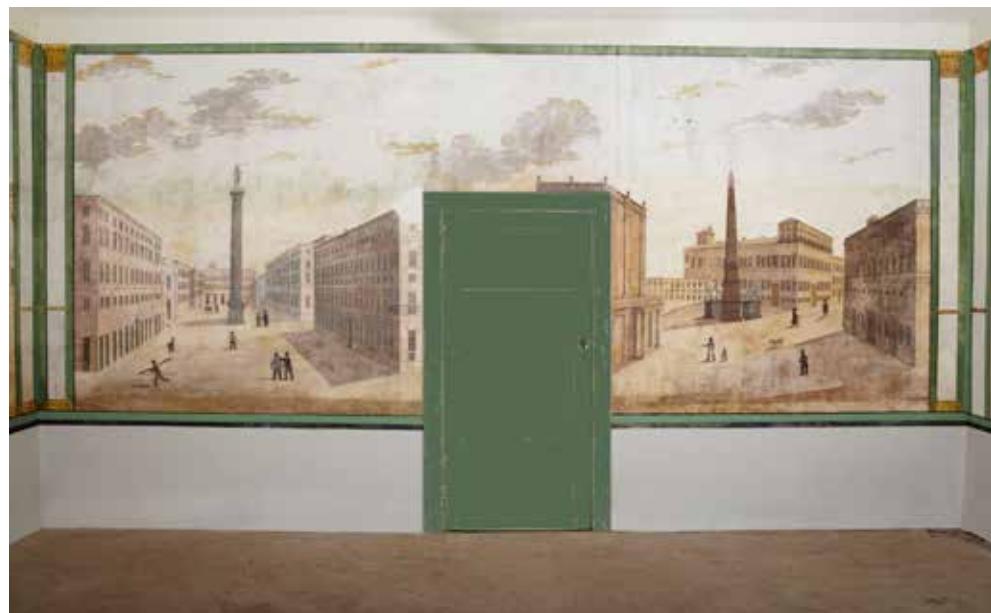
Fig 19. De beschilderde muur met virtuele reconstructie van de oorspronkelijke kleur van de deur / Le mur peint avec une reconstruction virtuelle de la couleur originale de la porte (E. Jacobs)

De houten deuren zijn oorspronkelijk en de compositie werd hier rond geconstrueerd (fig. 19).

L'intention du commanditaire était clairement de faire décorer toute une pièce du presbytère de peintures illustrant les places les plus connues de Rome. Les murs ont d'abord été divisés par compartiments. Au-dessus et en dessous une bande non peinte était prévue. Les portes en bois sont originales et la composition a été construite tout autour (fig. 19).

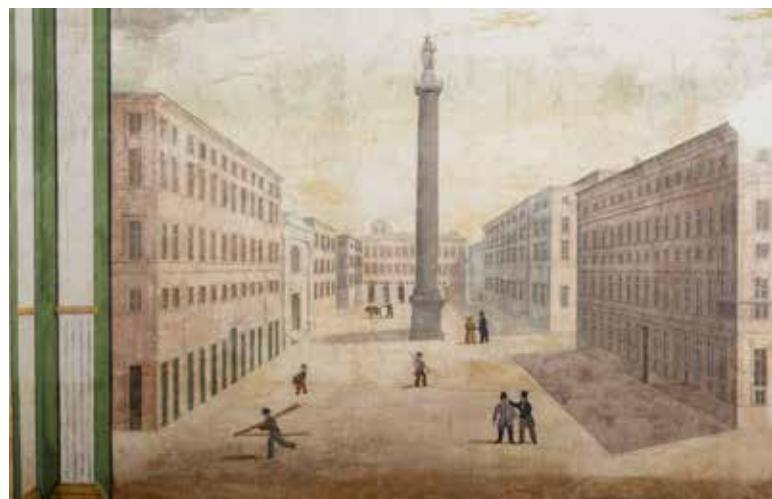
Fig 20. De piazza Colonna na behandeling / La piazza Colonna après traitement (foto K. Vandevorst © Onroerend Erfgoed)

De muurschilderingen tonen bekende pleinen van Rome: op de westwand links het plein van het Quirinaal en rechts de *piazza Colonna* (fig. 20). Op de oostwand is rechts van de schouw het Capitool geschilderd en links van de schouw het bijna onleesbare *Piazza di Spagna*. De noordwand is de muur met ramen aan de tuinzijde, waarop de schildering nagenoeg verdwenen is. De zuidwand ten slotte wordt bijna volledig ingenomen door de brede dubbele deur, met links een landhuis met een tuinmuur, een boom en een schilder en rechts een straatwand met huizen en een bedelaar.

Les peintures murales montrent des places connues à Rome: sur le mur est, à gauche, la place du Quirinal et à droite la *piazza Colonna* (fig. 20). Sur le mur ouest, à droite de la cheminée, est peint le Capitole et à gauche de la cheminée la presque invisible *piazza di Spagna*. Le mur nord est le mur avec fenêtres côté jardin, sur lequel la peinture a presque disparu. Enfin le mur sud qui est presque complètement occupé par la large double porte, montre à gauche un château avec un mur de jardin, un arbre et un peintre ; à droite, un mur en enfilade avec des maisons et un mendiant.

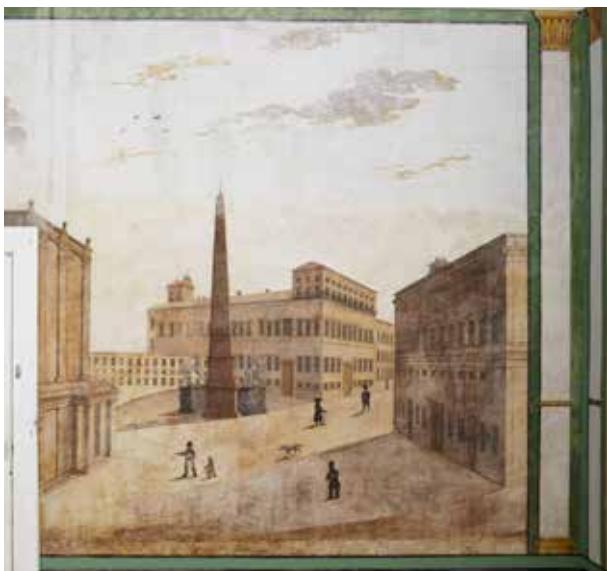
Fig 23. Het paleis van het Quirinaal en de obelisk / Le palais du Quirinal avec obélisque

Op de westwand rechts is het steil oplopend plein met het pauselijk paleis van het Quirinaal afgebeeld. Eén van de gebouwen links loopt door boven de deur van de pastorie. Centraal staat het paleis van het Quirinaal, toen beter bekend als *palazzo pontificio sul quirinale*, het pauselijk paleis, vermits de pausen hier woonden vanaf het einde van de 17^e eeuw tot 1870. De heuvel was ook gekend als *Monte Cavallo*, naar de antieke beelden die er opgesteld stonden van Castor en Pollux die hun paarden bedwingen. Tussen deze beelden prijkt een grote obelisk met een kruis op de top (fig. 23).

Opvallend aan deze voorstelling is de onhandige invoe-
ging van de obelisk, alsof hij oorspronkelijk niet voor-
zien was. Op de gravure van Giuseppe Vasi is de obelisk
trouwens niet aanwezig, hetgeen logisch is vermits Vasi
overleed in 1782 en de obelisk pas in 1786 geplaatst
werd op initiatief van paus Pius VI. Bij deze nieuwe
opstelling werden de twee bestaande beelden van Cas-
tor en Pollux iets uit elkaar geschoven en de obelisk er
tussen geplaatst.

palazzo pontificio sul Quirinale, où les papes habitèrent à partir de la fin du 17^{ème} siècle jusqu'en 1870. La colline était aussi connue comme *Monte Cavallo* d'après les statues antiques de Castor et Pollux qui contiennent leur chevaux. Entre ces statues, un grand obélisque est surmonté d'une croix en son sommet (fig. 23).

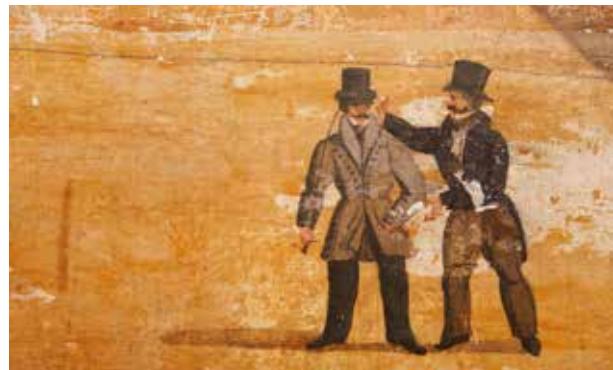
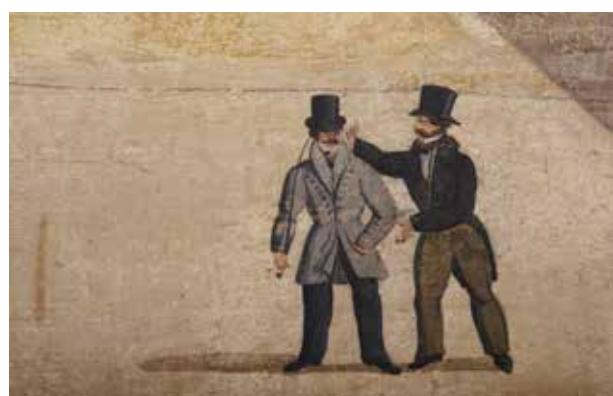
Fig 22a. Twee elegante mannen die elkaar begroeten (?), vóór behandeling / Deux personages élégants qui se saluent (?), avant traitement

Fig 22b. Zelfde detail na behandeling / Même détail après traitement (foto's E. Jacobs)

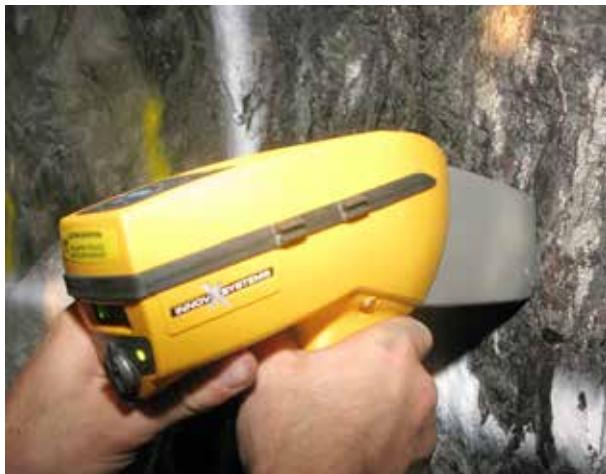
Fig. 1: Voorbeeld van een handmatig gebruikt XRF-toestel bij het meten van erts om de aanwezige metalen te bepalen. (Toestel Innov-X Systems) Exemple d'utilisation d'un XRF portable, ici l'analyse d'un minerai, pour déterminer les métaux présents (appareil Innov-X systems)

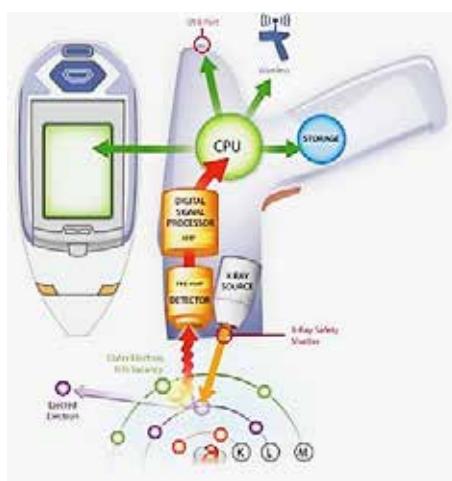
Fig. 2: Schematische voorstelling van het toestel met de X-straal bron, de atomen in het materiaal en het ontvangen signaal door de detector. Verdere verwerking door software en opslag. (Thermo Scientific Portable XRF Analyzers) Représentation schématique de l'appareil, avec la source de rayons X, les atomes dans le matériau et la réception du signal par le détecteur. Interprétation par le software et enregistrement. (Thermo Scientific Portable XRF Analyzers)

Le XRF donne, dans un premier temps, les éléments présents dans le matériau analysé. C'est au départ une analyse dite qualitative. Dans le spectre, les pics des lignes K, L ou M (voir fig.2) des orbitales des atomes sont visibles. La hauteur des pics correspond à la quantité d'énergie enregistrée pendant la mesure. Il est important de noter que les XRF portables ne peuvent pas détecter tous les éléments. Seuls les atomes à partir du calcium (Ca, nombre atomique 20, voir Fig 4) sont mesurables avec l'appareil décrit ici. Avec des appareils plus sophistiqués, sous certaines conditions, il est pos-

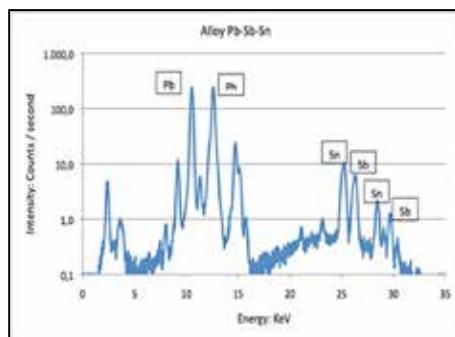
Fig. 3: Voorbeeld van een opgenomen spectrum van een loodlegering (Pb) met tin (Sn) en antimoon (Sb). X-as: Energie in Kilo electron Volt; Y-as: Intensiteit in tellingen (counts) per seconde. Exemple de spectre d'un échantillon de plomb (Pb). Avec de l'étain (Sn) et de l'antimoine (Sb). Axe des X: énergie en Kilo électron Volt; axe des Y: comptages par seconde.

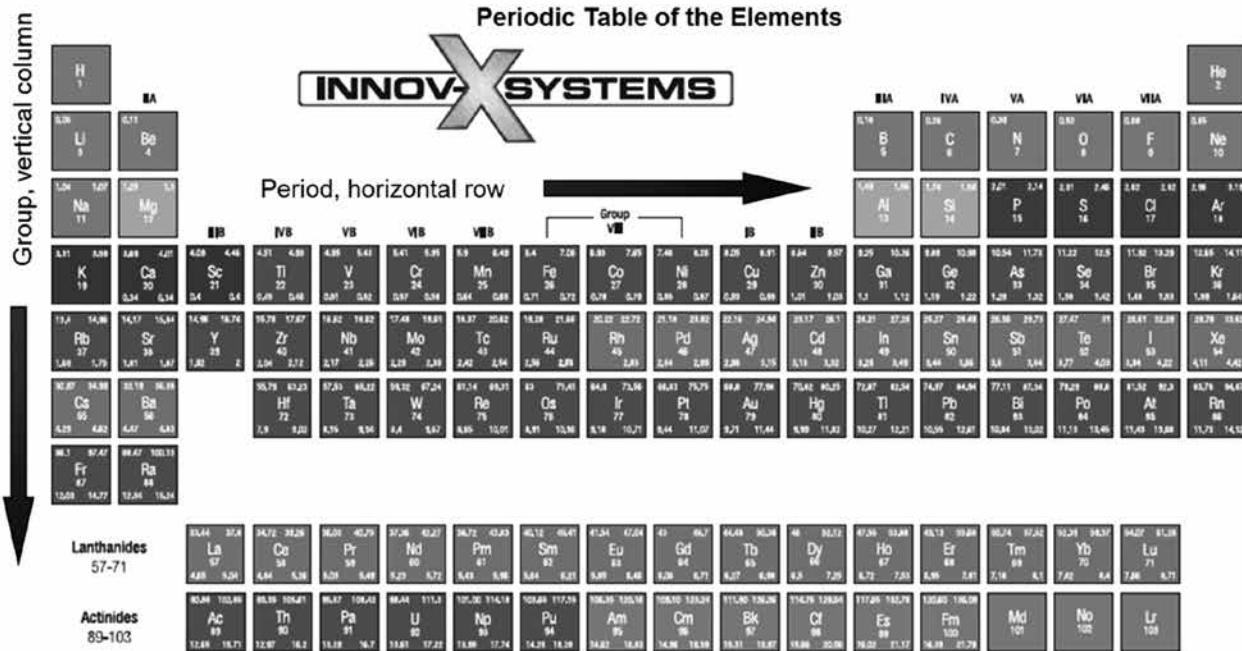
Fig. 4: Periodiek systeem der elementen. Een handmatig toestel kan alle elementen vanaf Ca (Calcium, atoomnr. 20) detecteren. Sommige andere toestellen kunnen reeds vanaf Mg (Magnesium, atoomnr. 12) de aanwezigheid registreren. Tableau périodique des éléments. Un XRF portable peut détecter tous les éléments à partir du Ca (Calcium, nombre atomique 20). Certains autres appareils peuvent déceler la présence d'éléments à partir du Mg (Magnésium, nombre atomique 12).

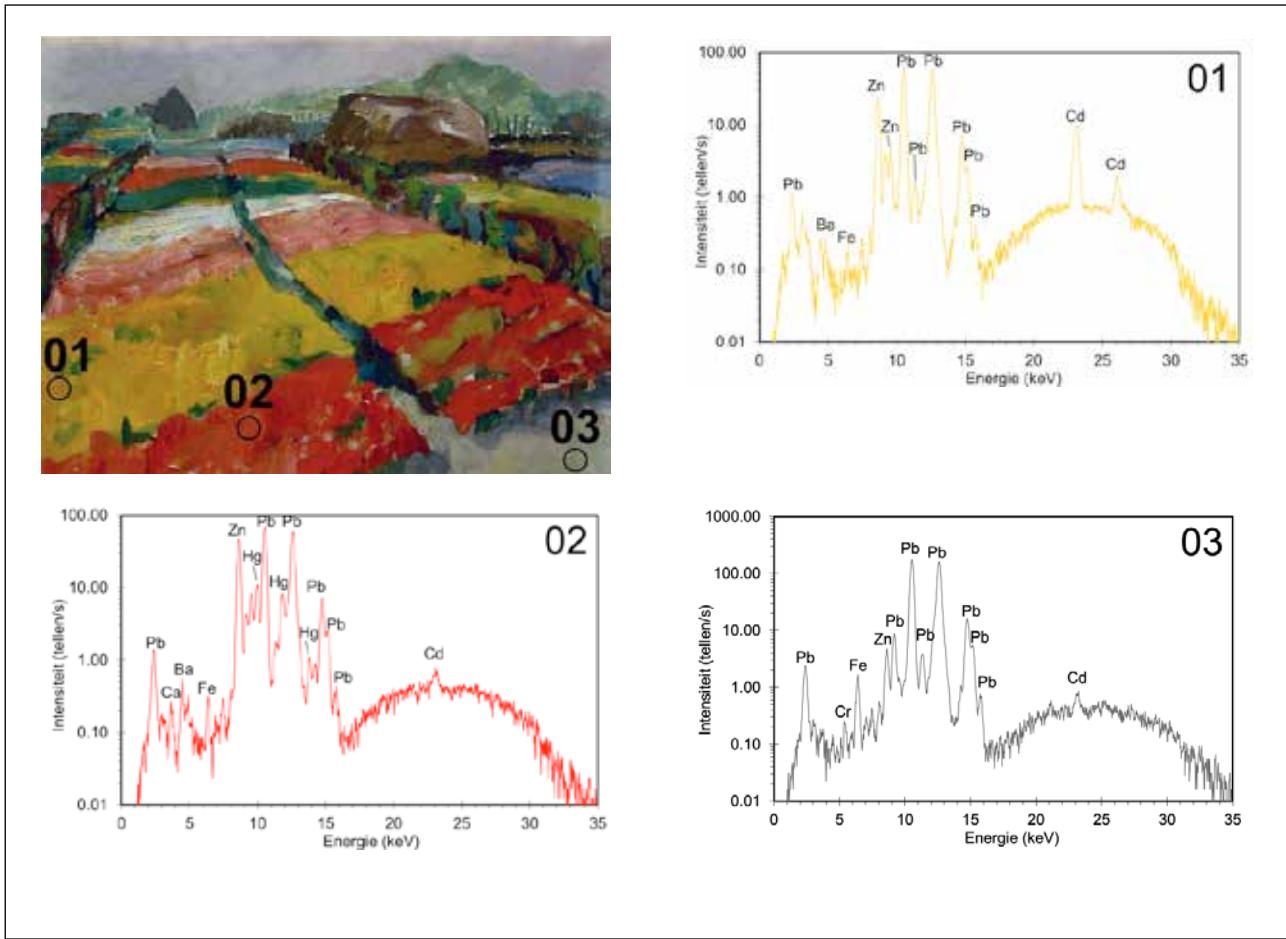
Fig. 5: Foto van het geanalyseerde schilderij op doek met aanduiding van de posities waar x-stralen analyses werden uitgevoerd en de drie bijbehorende x-stralenspectra. De cirkels visualiseren de grootte van de geanalyseerde zones. Photo de la peinture sur toile analysée, avec indication des emplacements où les mesures XRF ont été réalisées. Les cercles indiquent la grandeur de la surface prise en compte.
