BULLETIN

2^e trimestre / 2^e trimester
2013

Conservation non visible
Verborgen conservatie

ASSOCIATION PROFESSIONNELLE DE CONSERVATEURS-RESTAURATEURS D'ŒUVRES D'ART · ASBL
BEROEPSVERENIGING VOOR CONSERVATORS-RESTAURATEURS VAN KUNSTVOORWERPEN · VZW

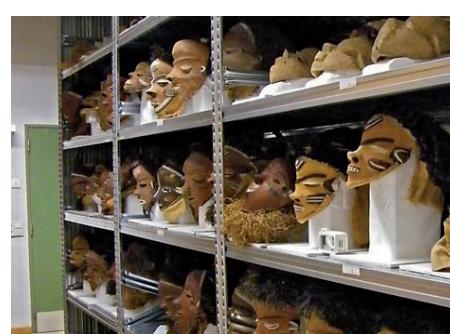
Verbetering van de ondersteuning van een aantal maskers dankzij de medewerking van de studenten van La Cambre.
Amélioration des supports d'une série de masques en collaboration avec les étudiants de La Cambre.

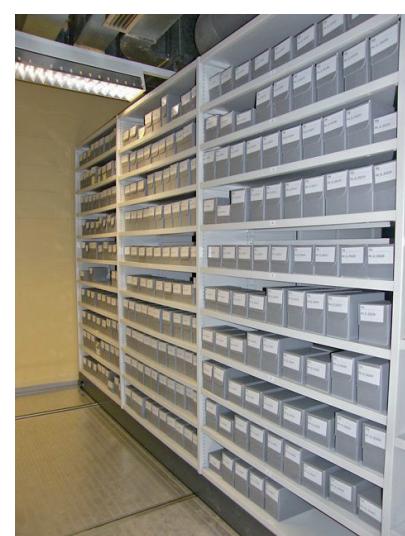
Preventieve conservering van de glasnegatiefencollectie - reiniging, verpakking en registratie van de collectie.

Conservation préventive de la collection de négatifs sur verre – nettoyage, emballage et enregistrement de la collection.

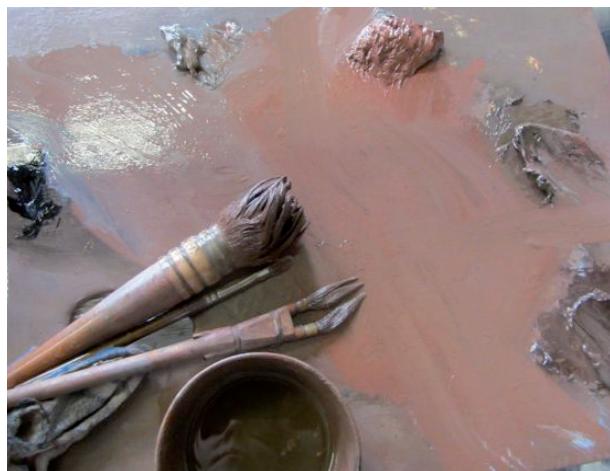
*Le chiqueteur et le deux-mèches
Chiqueerkwasten*

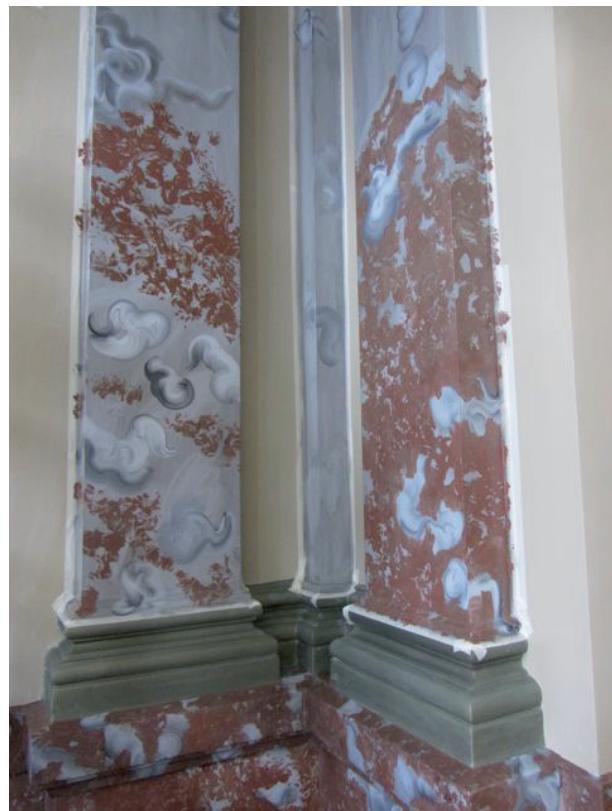
*Peinture de faux-marbres en cours de réalisation.
De marmerschildering tijdens de uitvoering.*

Pour la restitution, une première application exécutée *a la prima* (en une fois) a permis de peindre l'ensemble des tortillons et du fond rouge. Ce n'est pas plus facile de travailler en une seule séance dans le frais, c'est simplement différent. Cela nécessite une franchise de facture, et une bonne composition de peinture. Il faut couvrir de la surface dans une économie d'étapes. Les gestes ne se superposent pas, l'outil reste visible. Aucun reglaçage n'enrichit les teintes ou ne crée l'illusion de profondeur.

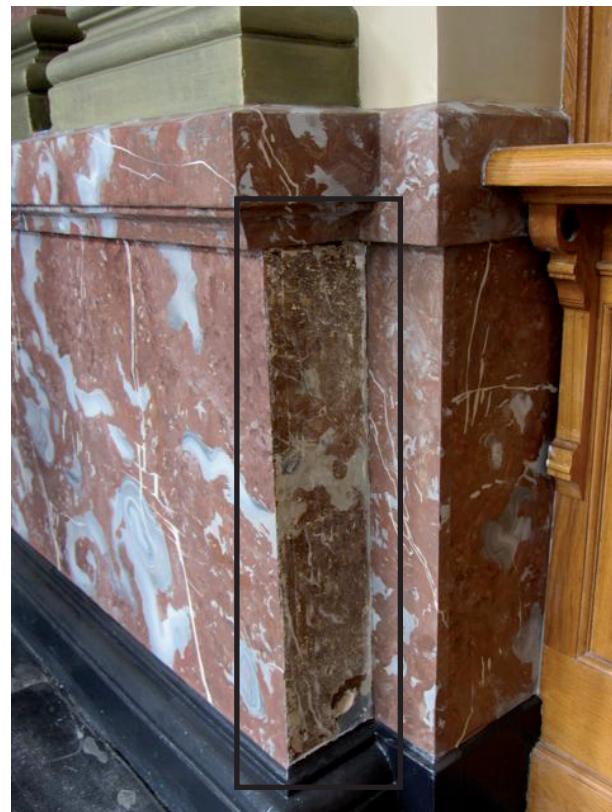
*Panneau de décor d'origine dégagé, entouré du nouveau décor peint.
Blootgelegd paneel van de originele schildering omringd door restitutie.*

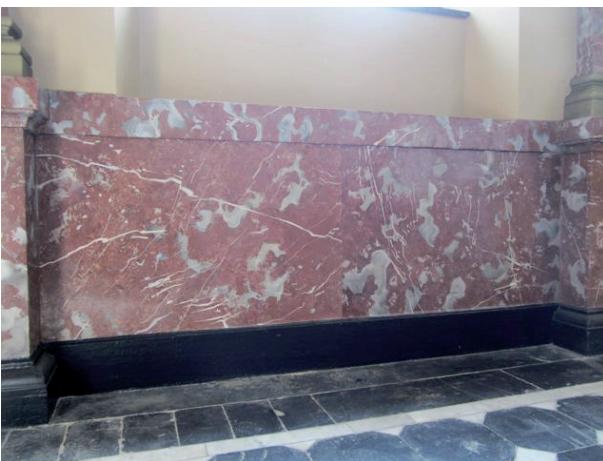
*Le travail de restitution terminé.
De restitutie voltooid.*

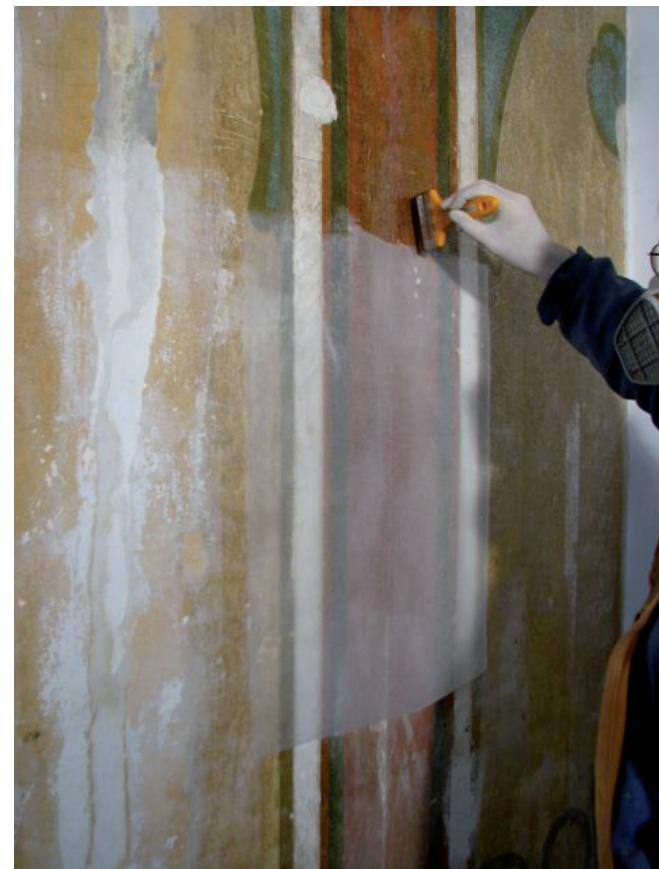
Fig. 1 A en B : Brussel, Horta, Hôtel Winssinger : rankenschildering in de traphal : permanente afdekking met henneppapier en dammarvernis, later overschilderd met acrylaatverf.

Fig. 1 A en B : Brussel, Horta, Hôtel Winssinger : rinceaux peints dans la cage d'escalier : recouvrement permanent de papier de chanvre collé au vernis dammar, ultérieurement peint à l'acrylique.

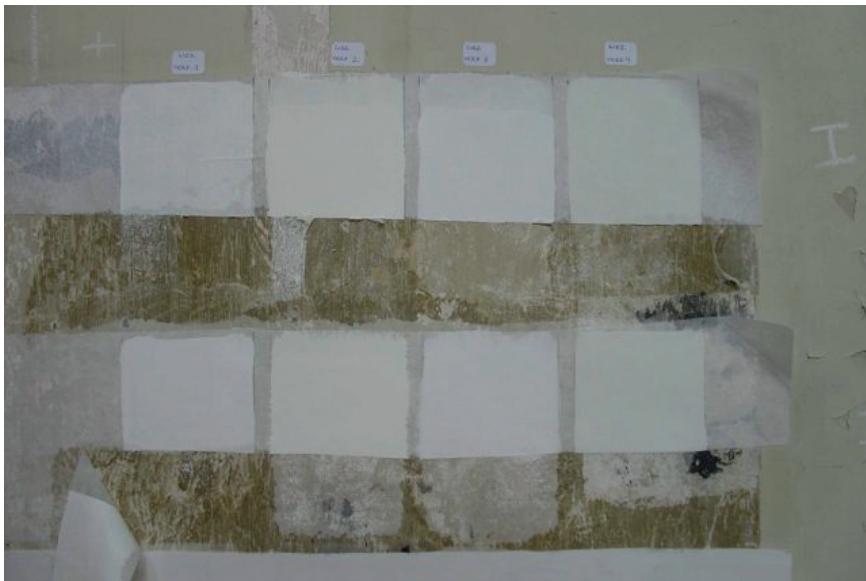
Fig. 2 A en B : Lier, Begijnhofkerk : testen voor overdekking en herkalking van een barokinterieur met plaatselijk verbergen van de 19de-eeuwse polychromie en eveneens voor het verwijderen van deze nieuwe lagen.

Fig. 2 A en B : Lier, église du Béguinage : essais de recouvrement et d'enlèvement des mêmes couches en vue du chaulage d'un intérieur baroque dont il faudrait localement cacher une polychromie qui date du XIX^e siècle.

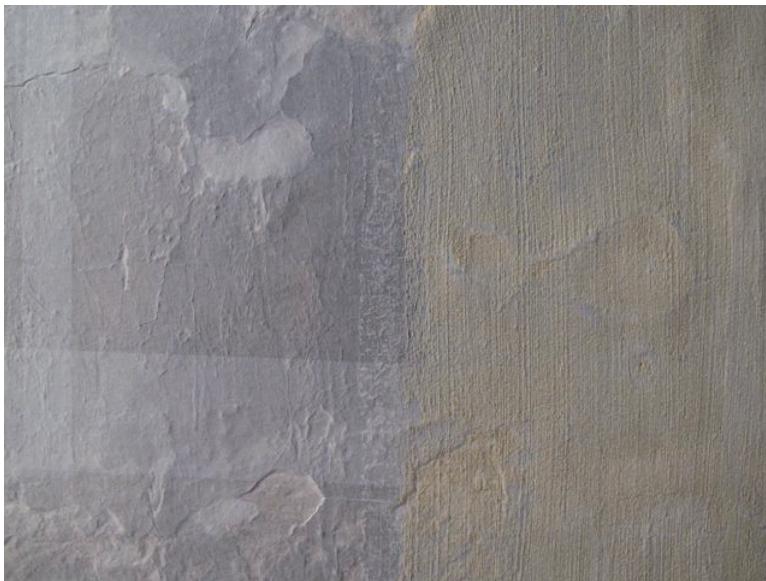
Fig. 3 A en B : Mechelen, Hof van Busleyden : permanente afdekking van een plintzone onder een 16de-eeuwse muurschildering : twee lagen hennepapier, gekleefd met celluloselijm, overdekkend met kalkverf en zand, later overschildering met leemverf.

Fig. 3 A en B : Malines, Hof van Busleyden : protection permanente d'une plinthe en-dessous d'une peinture murale du XV^e siècle : deux couches de papier de chanvre, appliquées avec une colle cellulosique et recouvertes d'un badigeon de chaux et sable, ultérieurement peinture à l'argile.

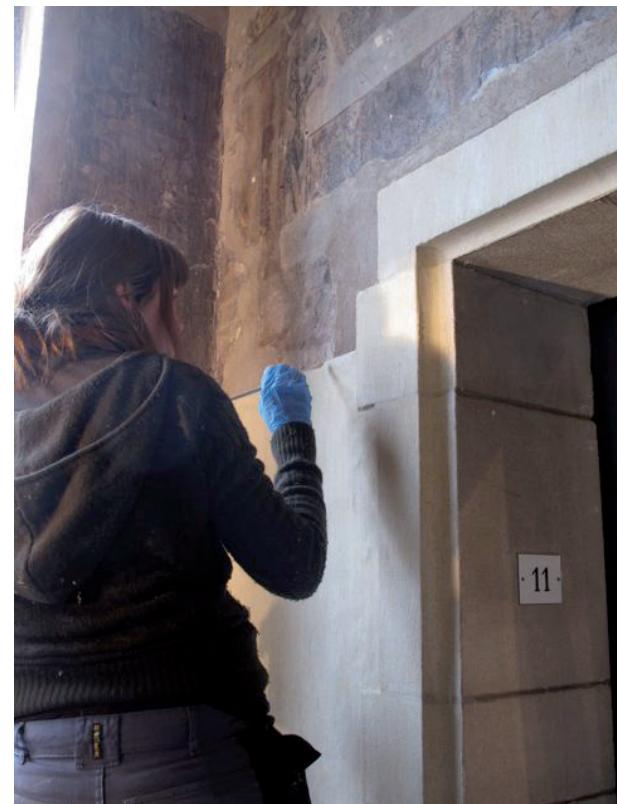
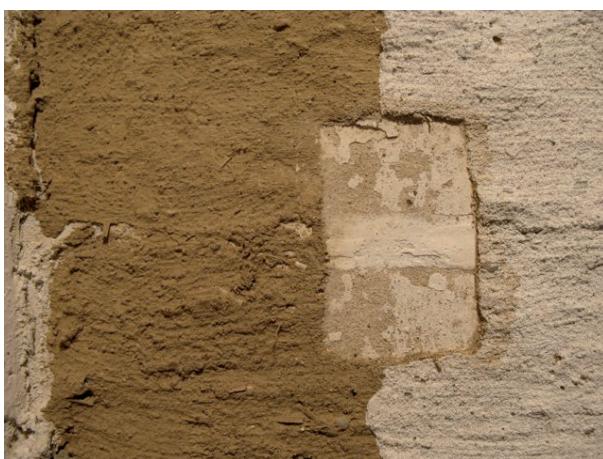
Fig. 4 A en B : Soignies, Collégiale kerk Sint-Vincentius, imitatie van natuursteen metselwerk : permanente afdekking met leem en overdekking met kalkpleister : test en opname tijdens behandeling.

Fig. 4 A en B : Soignies, Collégiale Saint-Vincent, imitation de maçonnerie en pierre de taille: protection permanente à l'aide d'argile et recouvrement avec un enduit de chaux : test et vue en cours d'exécution.

Of, op de te overpleisteren middeleeuwse, in pleisterwerk en kalkmelk uitgevoerde steenimitatie in het koor van de collegiale Sint-Vincentiuskerk van Soignies werd een dunne leemlaag aangebracht, gevolgd

door een dunne geborstelde kalkpleister met grove zandvulling. Op deze combinatie van een sper- en een aanhechtingslaag, heeft de aannemer van de interieur-restauratie zijn nieuwe kalkpleister aangebracht. De pleisterlagen kunnen mechanisch verwijderd worden en de leemlaag is afneembaar met water.

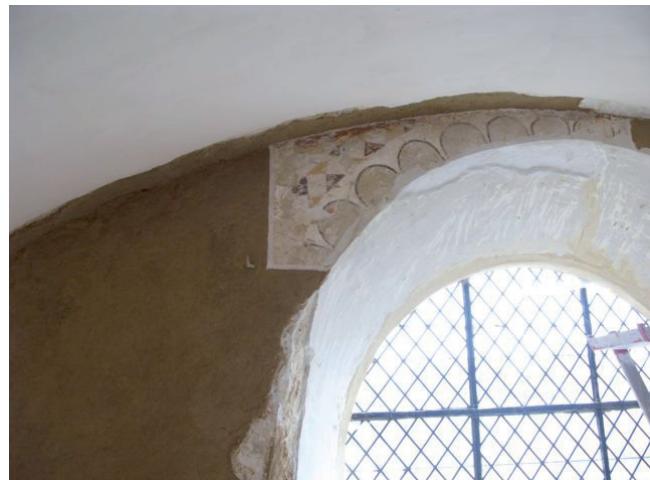
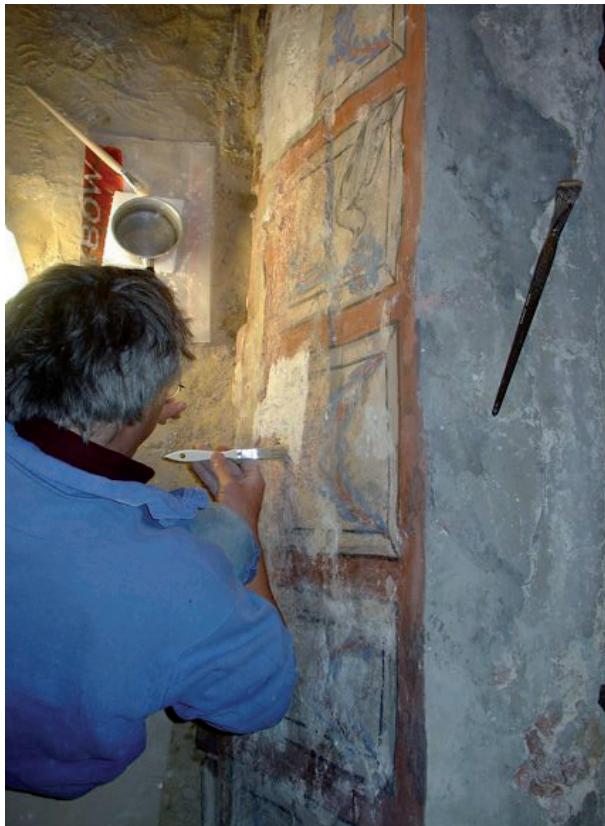
Fig. 5 A en B : Luik/Tongeren, graftombe van Koninksem (4de eeuw) : tijdelijke bescherming met cyclododecaan (vluchtig bindmiddel) en afdekende facing om de verdamping te vertragen tijdens het injecteren van het onderliggend metselwerk met epoxyhars.

Fig. 5 A en B : Liège/Tongres, tombeau de Koninksem (IVe siècle) : protection provisoire au cyclododecan (liant volatil) et facing supplémentaire pour retarder l'évaporation pendant l'injection de la maçonnerie avec une résine époxy.

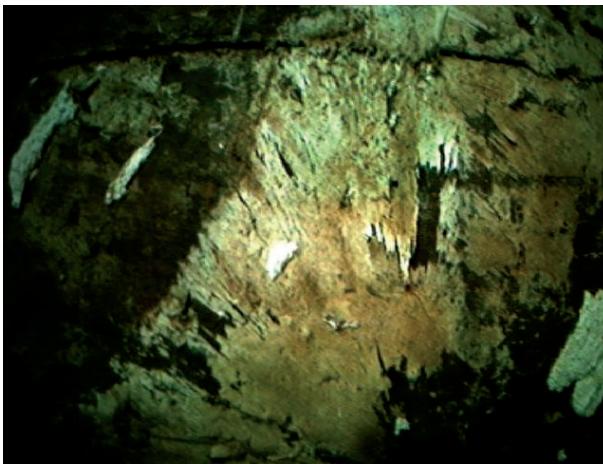
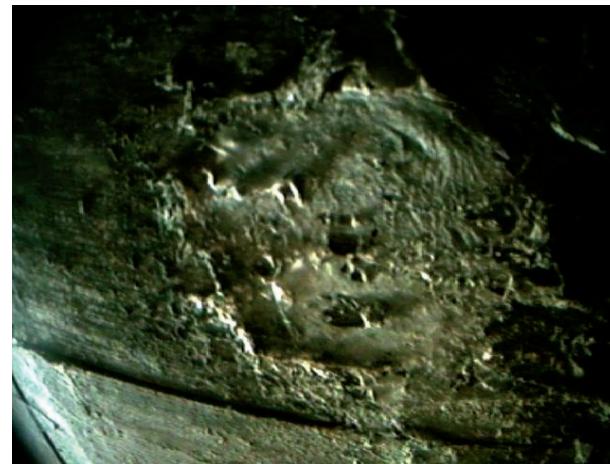
De situatie was duidelijk zeer ernstig te noemen. De achterzijde van de lambrisering was volledig begroeid met zwammen. Vermoedelijk huiszwam of kelderzwam.

Zeer hoge vochtigheidsgraad is hier de oorzaak tot schimmeldeling. Een demontage is hier onvermijdelijk: de volledige constructie is aangetast tot zo ver dat er houtverlies is. De constructie wordt hierdoor op langere termijn zeer onstabiel.

Un taux d'humidité très élevé est la cause de la formation des moisissures. Un démontage est inévitable ici : toute la structure est infestée et présente une perte de bois. La structure devient donc très instable sur le long terme.

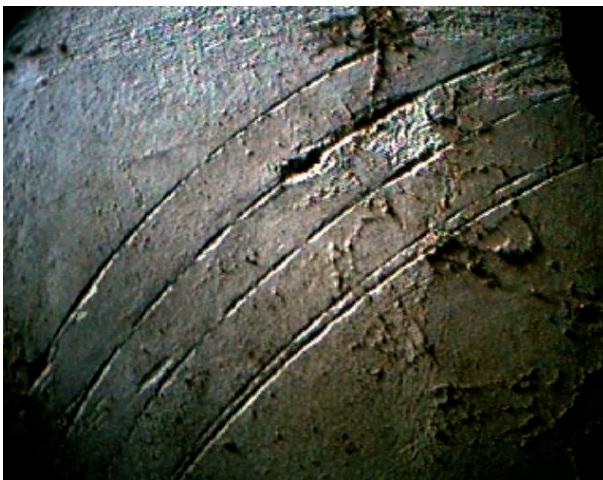
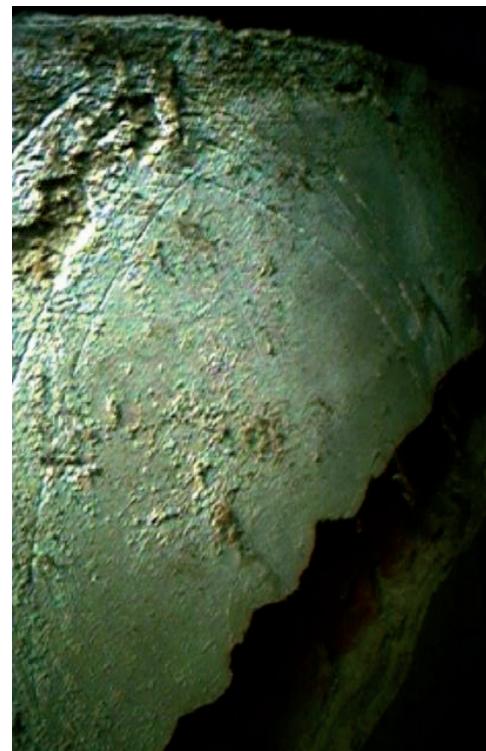
Ontwerpkenmerken met krasnaald zijn aangebracht in de muur. Interessante informatie die dient gepreserveerd. Een demontage moet dan ook gebeuren met de nodige omzichtigheid, en dit niet alleen voor de lambrisering maar ook omwille van de historische waarde.

Des dessins préparatoires ont été réalisés sur le mur à l'aide d'une pointe. Une information intéressante qui devrait être préservée. Un démontage doit dès lors être effectué avec précaution, pas seulement pour les boiseries mais pour la valeur historique du lieu.

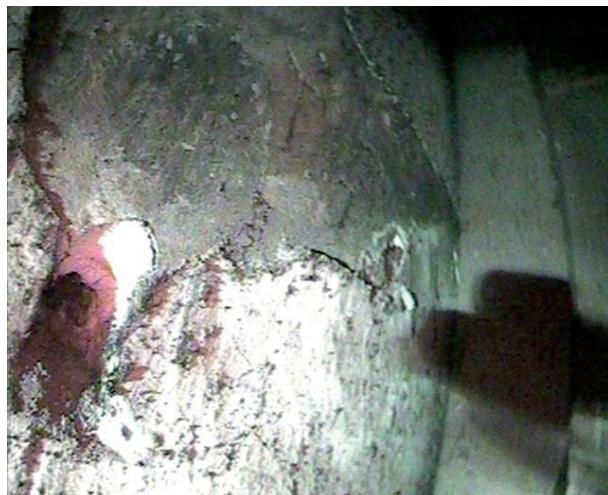
Uit de beelden blijkt dat de muurschildering achter een witte verflaag zit. Enkel daar waar er schade is in de witte afwerkingslaag, -in dit geval door een kogelinslag- komt de originele muurschildering bloot te liggen.

Les images montrent que la peinture murale est recouverte d'une peinture blanche. Elle apparaît donc uniquement où il y a altération de cette peinture de finition (ici, un dégât causé par un impact de balle).

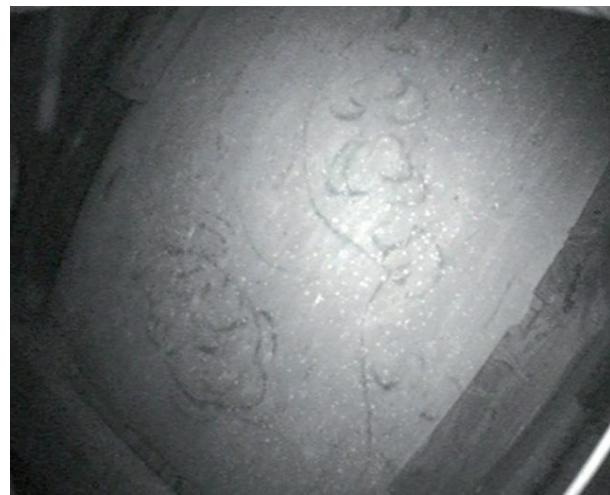
In de predella is duidelijk veel aantasting zichtbaar. Het is momentaan niet vast te stellen of deze al dan niet actief is.

Een bijkomend element is een ontwerptekening op de achterzijde van één van de panelen.

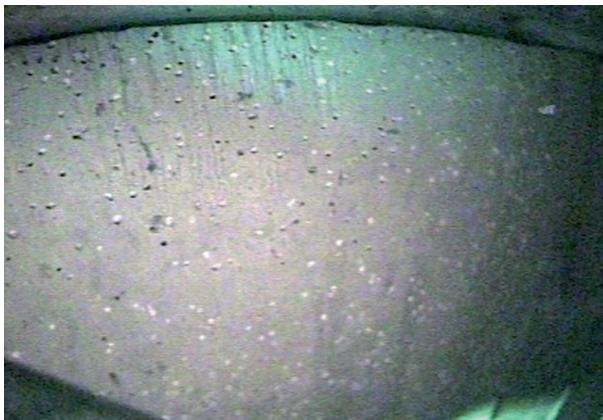
Detail van de aantasting: hier is duidelijk te zien dat enkel de lindehouten delen zijn aangetast. De eikenhouten structuur is niet aangetast.

Détail de l'infestation : Il apparaît assez clairement que seules les parties en tilleul sont infestées. La structure en chêne elle n'est pas attaquée.
